Estudo do manejo das erosões em uma unidade de conservação urbana: Parque do Ingá, Maringá, Estado do Paraná

RESUMO. O Parque do Ingá, com 47,43ha, é uma Unidade de Conservação localizada na região central da cidade de Maringá, Estado do Paraná, sendo a área pública de maior afluxo de visitantes. O presente trabalho busca a realização de um estudo evolutivo do processo erosivo que, paulatinamente, está degradando o parque e comprometendo seu uso pela população. Busca-se também demonstrar os benefícios advindos com a instalação de estruturas – calhas a céu aberto, tubulação subterrânea de concreto armado e Túnel Liner – em partes do parque. Para a realização deste estudo, dividiu-se a área em 3 setores, sendo que uma delas já recebeu manejo (setor 1) e as outras duas (setores 2 e 3) encontram-se em processo de degradação contínua. Como conclusão, tem-se que a área manejada teve o processo erosivo estancado em grande parte, inclusive com recuperação da vegetação, ao passo que os setores não-manejados tiveram e têm, o processo erosivo em franca evolução.

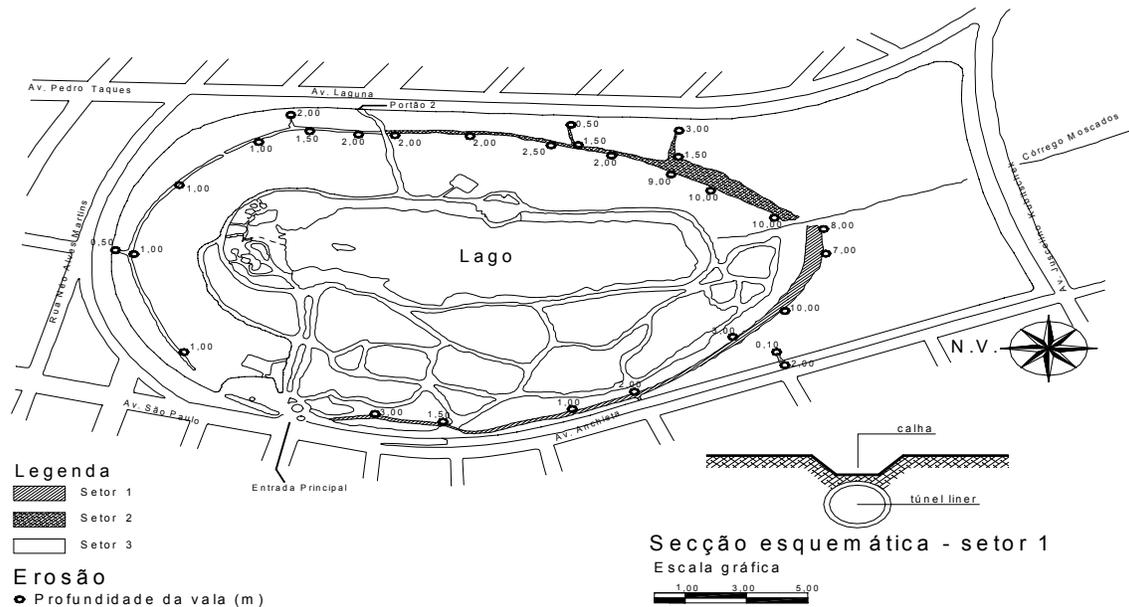
Visando a um melhor estudo da área, o parque foi dividido em 3 setores, conforme pode ser visualizado na Figura 1. O setor 1 localiza-se à direita da entrada principal até o ponto de encontro com o Córrego Moscados; o setor 2 compreende desde o Córrego Moscados até a entrada do portão 2 e, por fim, o setor 3 compreende desde a esquerda da entrada principal até o portão 2. O setor 1 recebeu calhas a céu aberto e tubulação subterrânea de concreto armado, fazendo a captação das águas da bacia de contribuição da área do Novo Centro. Os setores 2 e 3 encontram-se totalmente desprovidos de qualquer tipo de manejo que objetive o controle das erosões.

Figura 1. Situação esquemática das erosões do Parque do Ingá, Maringá, Estado do Paraná.
