A urbanização e o desencadeamento de processos erosivos em área de preservação ambiental na cidade de Maringá, Estado do Paraná

Lourival Domingos Zamuner*, Maria Teresa de Nóbrega e Astrid Meira Martoni

Departamento de Engenharia Civil, Universidade Estadual de Maringá, Av. Colombo, 5790, 87020-900, Maringá-Paraná, Brazil.
*Autor para correspondência. e-mail: ldzamuner@mga.directlink.com.br

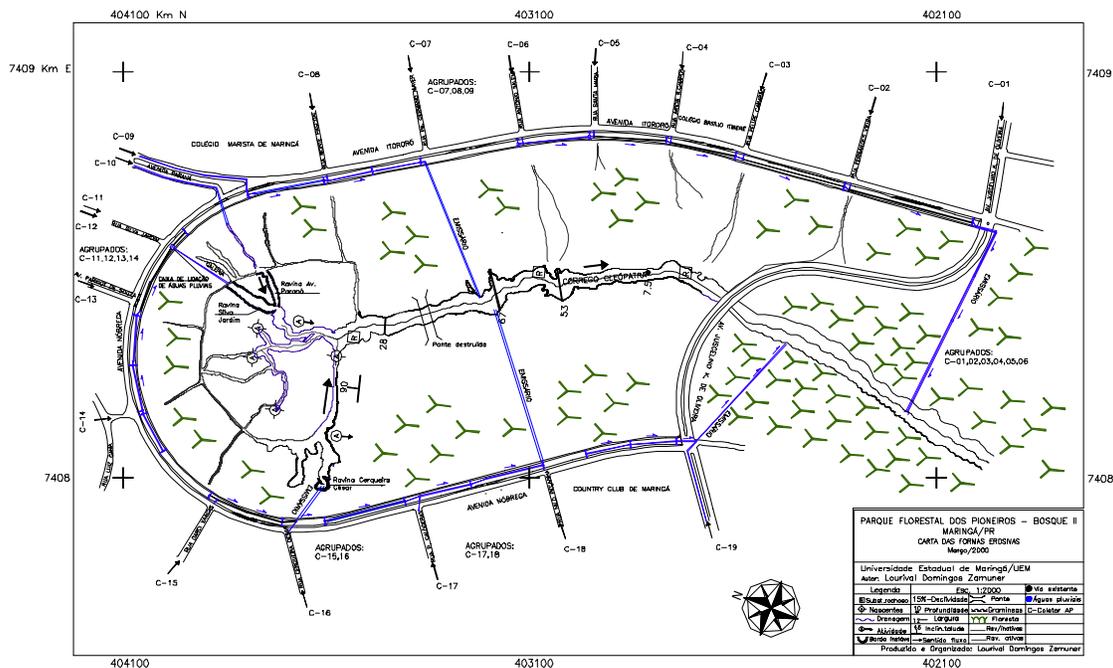
O levantamento de campo realizado evidenciou que, no interior do parque florestal, cada ponto de descarga do sistema artificial de drenagem se dá de forma abrupta em contato com o solo, não existindo nenhum mecanismo hidráulico de dissipação de energia nessas extremidades. Na grande maioria dessas liberações, as águas pluviais escavaram poças de diâmetro igual a 3 e 4 m, com profundidades variando em torno de 1,5 m e em cujo interior encontram-se depositados diversos materiais (britas graduadas, materiais de construção, plásticos dentre outros) que são coletados e carregados pelas águas ao longo do seu percurso. Essas poças têm a função de diminuir e dissipar a energia dos fluxos. Entretanto, quando ocorre chuva intensa, há o extravasamento do volume de água nelas, iniciando-se, dessa forma, o escoamento laminar ou em lençol provocando a erosão laminar. Alguns metros adiante, o escoamento tende a se concentrar e gerar sulcos, que rapidamente evoluem para um processo de ravinamento com profundidades médias de 0,5 a 1,5 m e largura de 1 m. Em posições mais baixas nas vertentes, as ravinas se aprofundam e algumas evoluem para voçorocas. O sistema erosivo verificado no Bosque II está apresentado na Figura 2 (Zamuner, 2001).

Nas ravinas iniciadas pelo escoamento superficial advindo das descargas dos coletores, as mais ativas e graves estão posicionadas na direção nordeste - ravinas designadas como avenida Paraná e rua Silva Jardim, nas quais ocorre uma forma erosiva em degraus - erosão em cascata (Oliveira *et al.*, 1995) produzida pelo escoamento superficial na cabeceira quando de eventos chuvosos e também pela própria diferença de potencial gravitacional, gerando movimentos de massa localizados. Na base desses degraus que se formam ao longo dos ravinamentos, há geração de marmitas ou panelas (*plunging pool*), sendo mais profundas a montante e mais rasas a jusante. Verifica-se, também, o surgimento de alcovas de regressão, como aquelas citadas por Oliveira (1999), devido à atuação de fluxos subverticais, gerando constantes solapamentos na base e nas laterais das incisões.

Figura 2. Sistema erosivo verificado no Parque Florestal dos Pioneiros-Bosque II e os coletores (C) de águas pluviais

Observamos ainda, que está havendo um grande avanço dessas formas erosivas a montante, apesar dessas incisões se encontrarem no interior da floresta. Em algumas ravinas, há o solapamento de suas laterais e, também, o aprofundamento de sua base em função do contínuo despejo das águas pluviais coletadas na bacia, resultante da impermeabilização das áreas próximas do entorno do Bosque II.

Não queremos afirmar que as águas coletadas não devam ser direcionadas para os pontos mais baixos e ter o seu escoamento, por gravidade, no interior de áreas de preservação ambiental. O que questionamos é a forma inadequada de como são captadas e lançadas essas águas e a sua qualidade, sem os redutores de velocidade nas extremidades dos emissários que deveriam ir até o talvegue desaguar as águas pluviais e, ainda nesses pontos, serem protegidos por bacias de dissipação, com o intuito de evitar a retirada de sedimentos e reduzir a velocidade das águas.
