MANIFESTAÇÕES PATOLÓGICAS RELACIONADAS A REVESTIMENTOS CERÂMICOS DE FACHADAS NA CIDADE DE IPATINGA-MG

PATHOLOGICAL MANIFESTATIONS RELATED TO FACADE CERAMIC COATINGS IN THE CITY OF IPATINGA-MG

*Felipe Coelho Donato¹
Igor de Castro Martins¹
Luiz Henrique Lopes Vieira¹
Igor Brumano Coelho Amaral²
Arlete Barbosa dos Reis²*

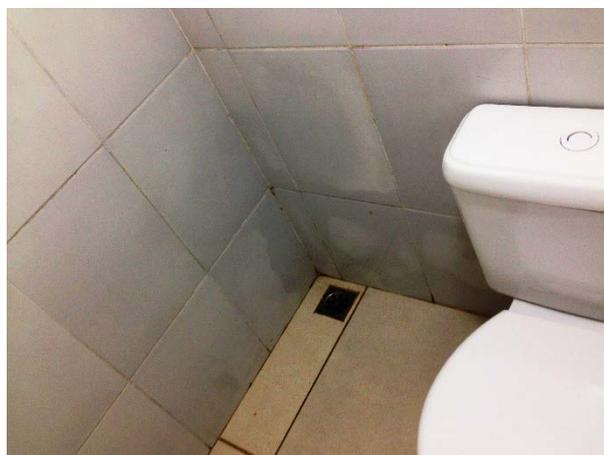
Figura 1. Manchas causadas pela infiltração de umidade no revestimento cerâmico de banheiro

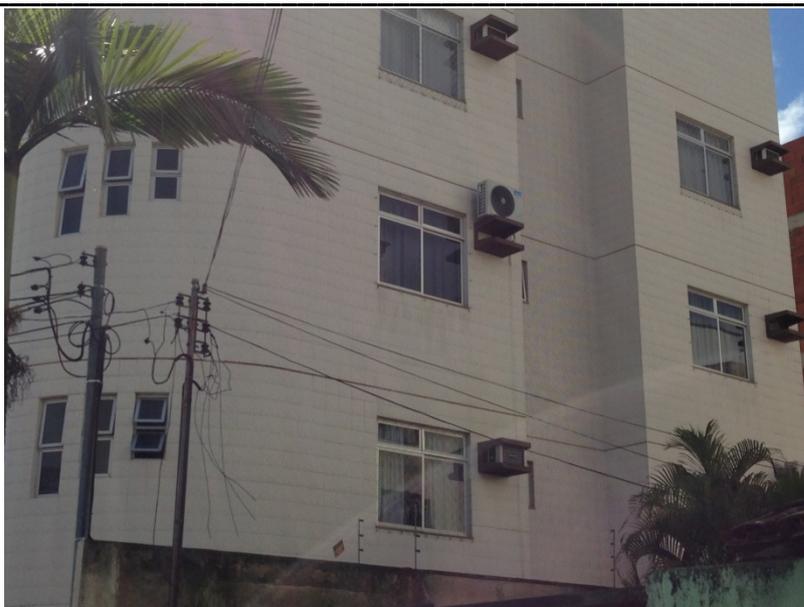
Figura 2. Prédio em Ipatinga com juntas horizontais de movimentação/dilatação

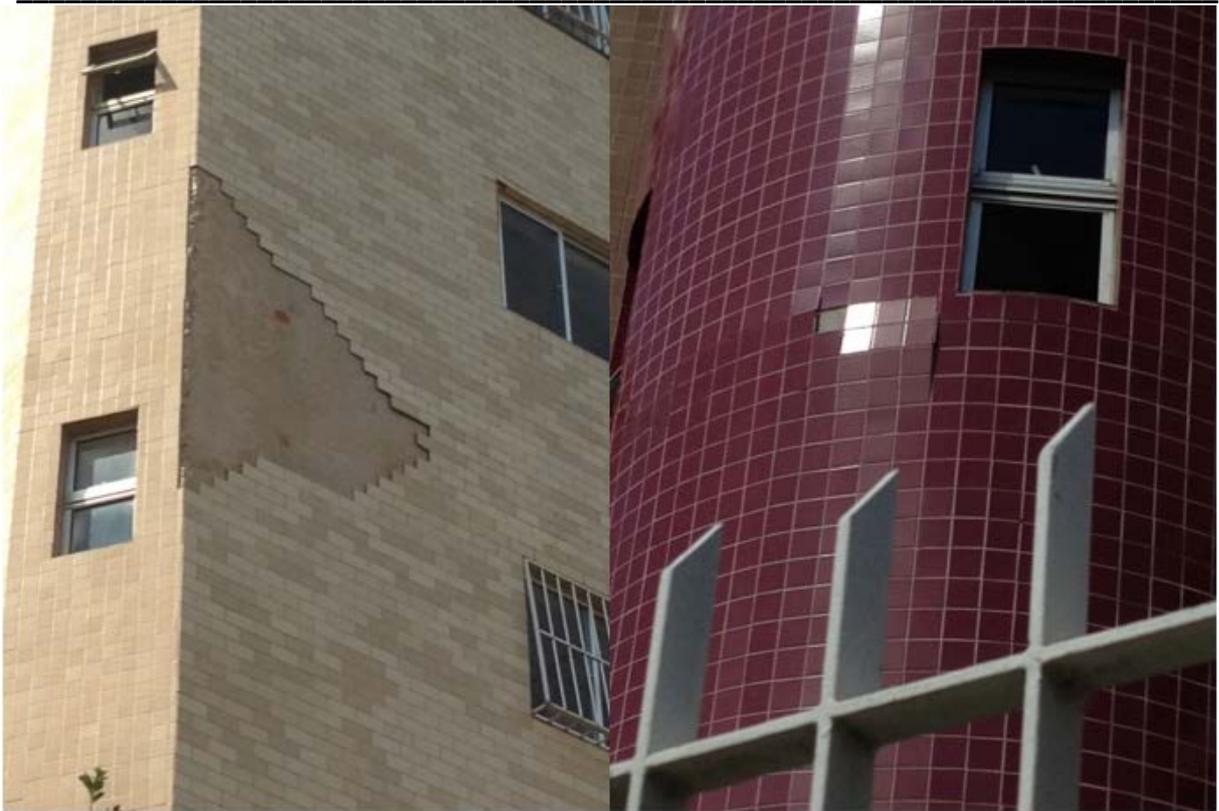
Figura 3. Descolamento de revestimento no Prédio A

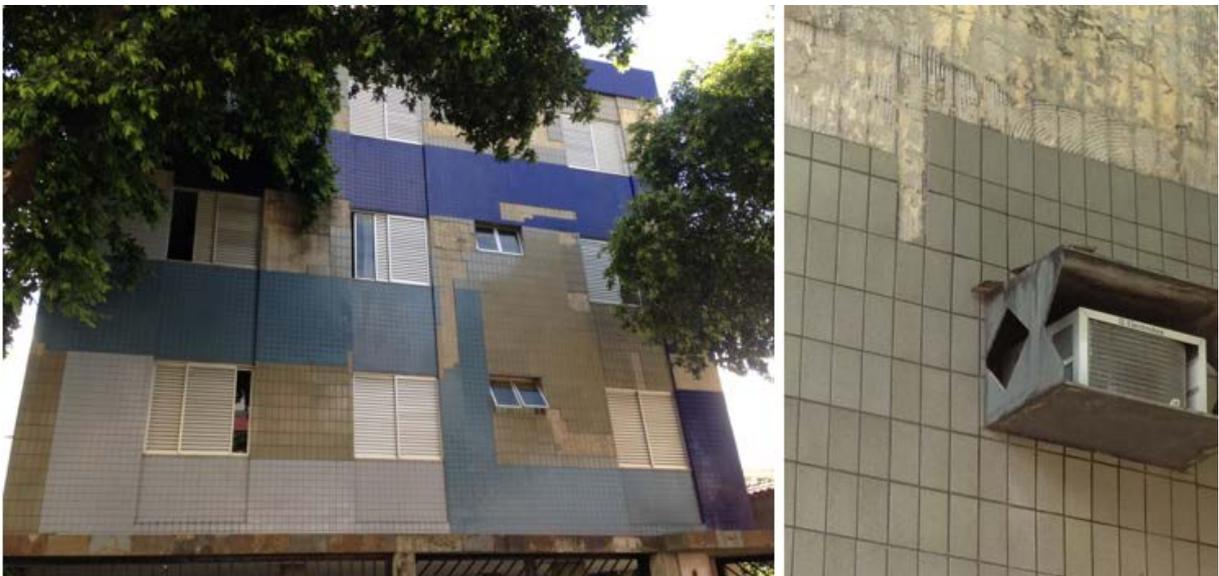
Figura 4. Fachada muito degradada no Prédio B

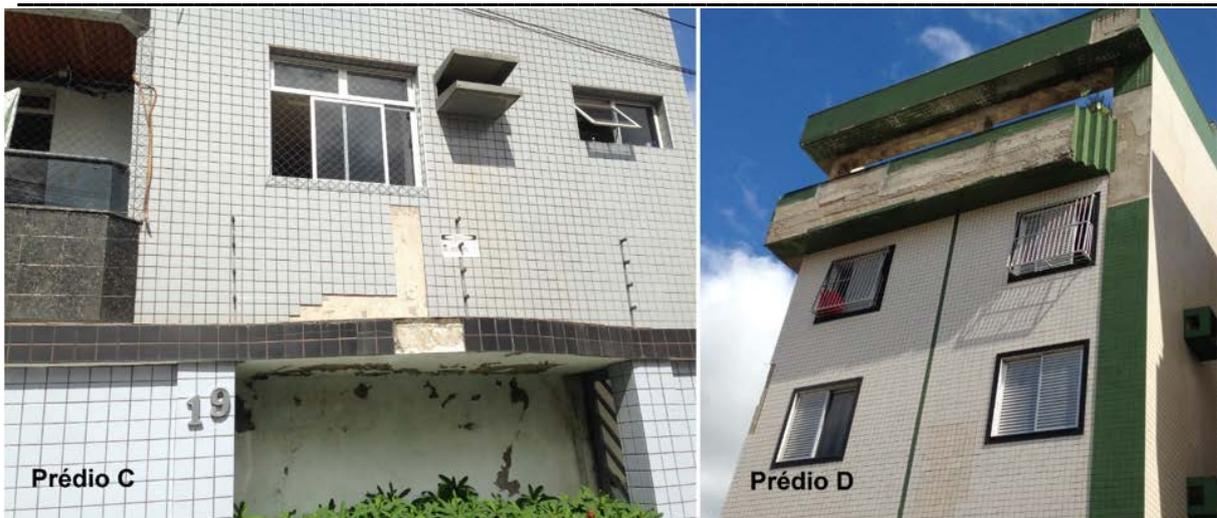
Figura 5. Fachadas dos Prédios C e D

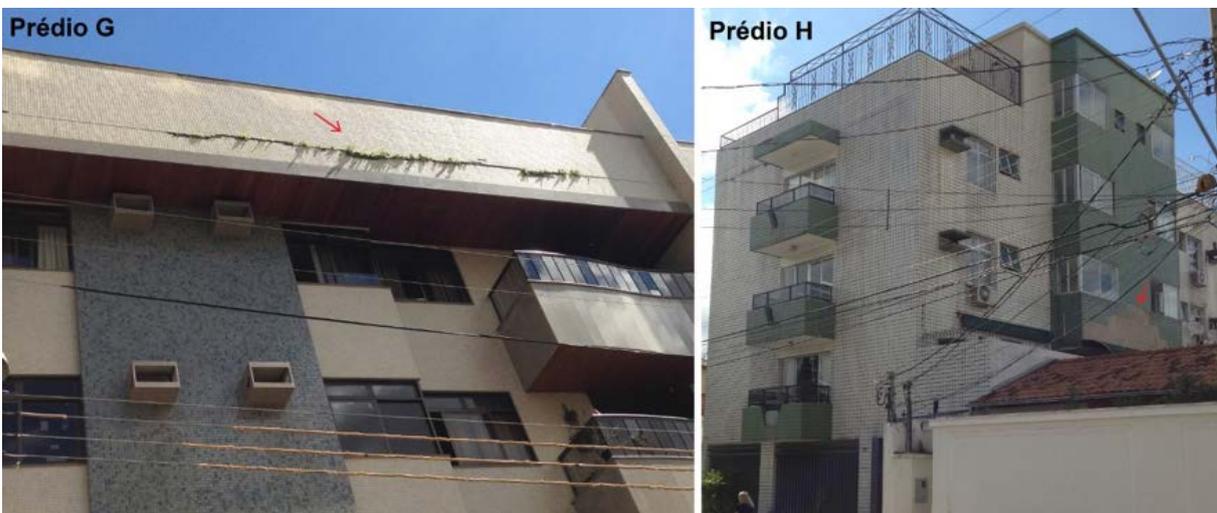
Figura 6. Fachada do Prédio G com crescimento de plantas em trinca e Prédio H com descolamento do revestimento na fachada lateral

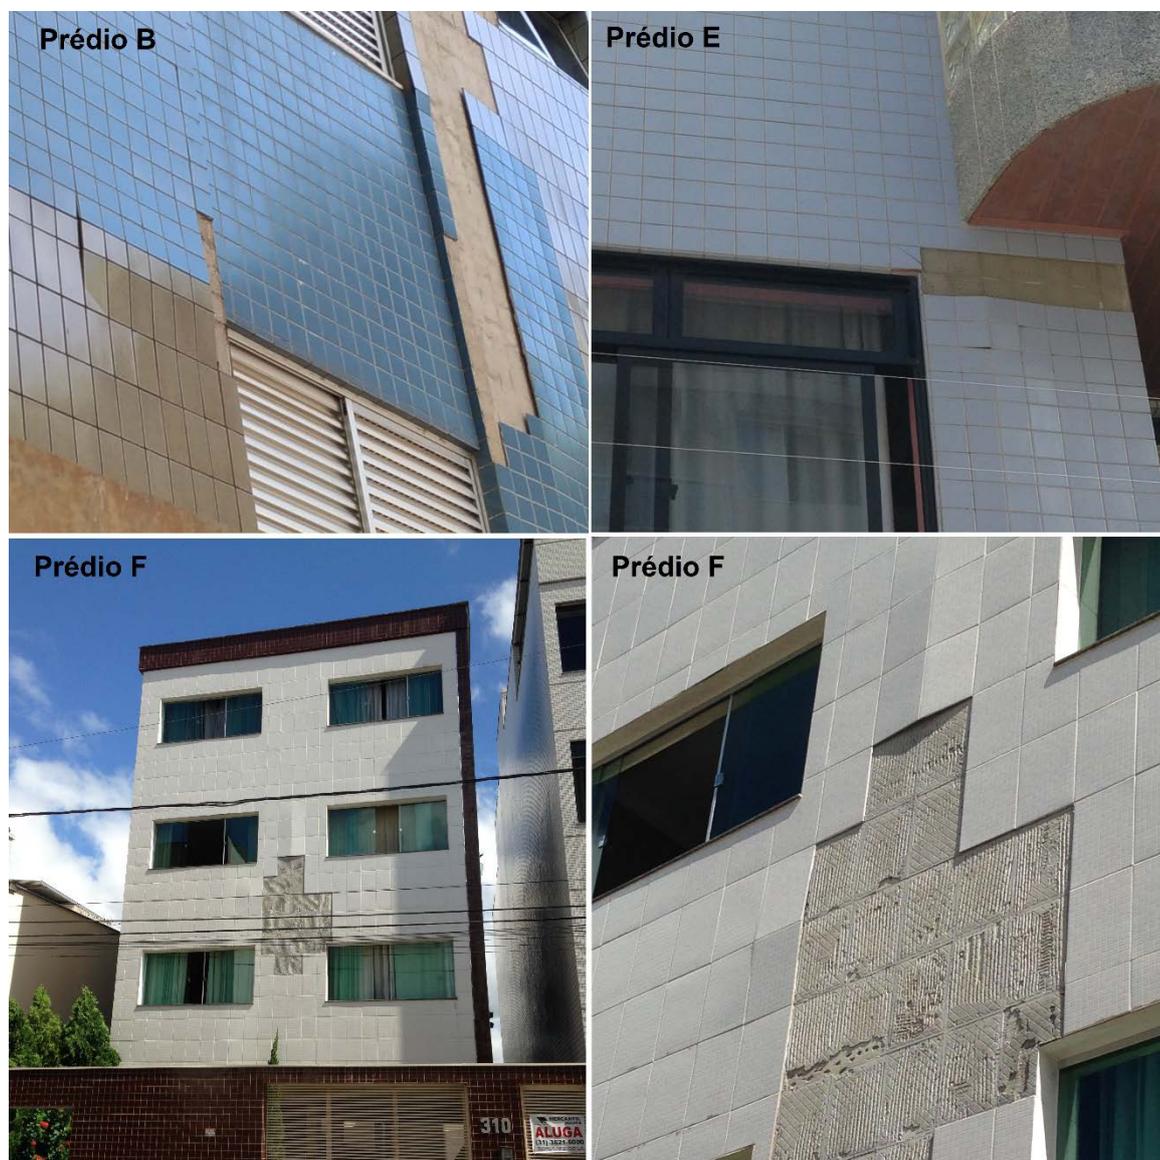
A falta de juntas de dilatação nas fachadas é uma das grandes causas constatadas do descolamento de revestimentos cerâmicos nas edificações analisadas em Ipatinga-MG, uma vez que a cidade possui clima tropical, forte insolação e temperaturas médias elevadas. Dessa forma, há uma considerável dilatação por variação da temperatura em grandes extensões de fachadas que não possuem juntas de dilatação corretas. Esse processo de ciclagem térmica atua nas variações cíclicas de temperatura ocasionando fadiga pela flambagem no plano da fachada (BAUER *et al.*, 2011). Isso indica que os problemas não são causados por um único fator, mas pela interação de diversos aspectos atuando simultaneamente (MANSUR *et al.*, 2012), como se percebe na Figura 7, em que a anamnese dos problemas levou a conclusão de que as causas eram ausência de juntas, juntas inadequadas à norma, ou mau serviço de execução das mesmas. Juntamente com absorção de água causando expansão/dilatação, além de não observância em relação aos tempos em aberto de chapiscos, emboços, reboco (argamassa colante) e emplacamento da superfície, baixa aderência da camada de revestimento ao substrato, deficiência de assentamento e até excessiva espessura da camada de revestimento (FONTENELLE; MOURA, 2009). Todos esses fatores de degradação das fachadas dos edifícios mensurados por elementos pré-estabelecidos recebem o nome de Fator

Figura 7. Descolamento de cerâmicas causadas pela dilatação superficial das placas de revestimento (Prédios B, E, F)

Para a recuperação, recomenda-se, a depender do grau da patologia, a retirada parcial ou total do revestimento, a criação das juntas de dilatação onde não estejam presentes e, em casos na qual a situação é muito crítica, é necessária a remoção e re-execução do chapisco sobre a alvenaria e estrutura, iniciando o processo de recuperação desde esta fase respeitando as normas e observando a qualidade dos materiais.

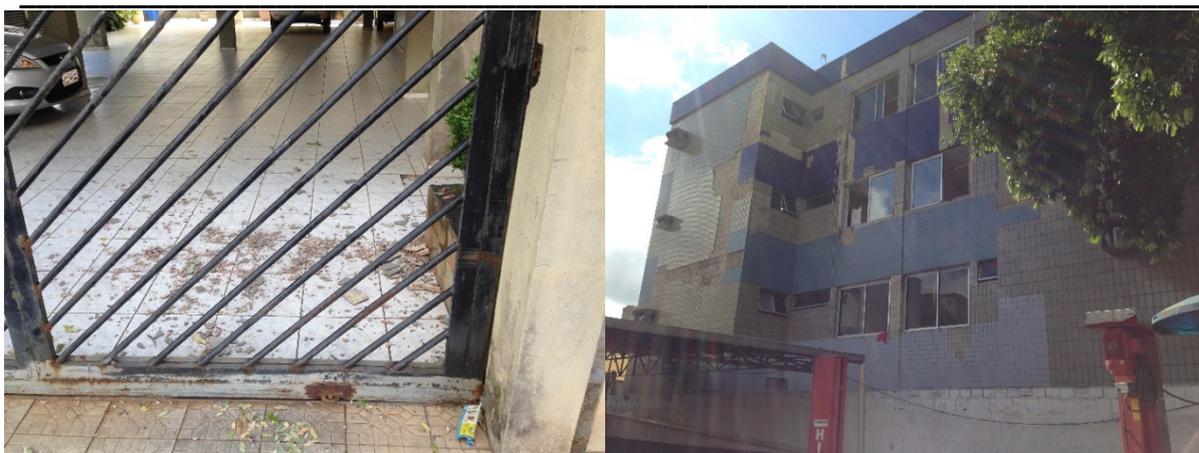
O Prédio D está passando por manutenção para recuperação da fachada, com remoção do revestimento e reassentamento de novas pastilhas cerâmicas. Foi constatado que o Prédio B apresenta maior risco aos transeuntes (Figura 8), uma vez que o revestimento está se descolando rapidamente e provocando ainda o enfraquecimento de várias placas adjacentes, havendo queda acentuada na entrada do prédio e na garagem de uma oficina vizinha, podendo causar o prejuízo aos carros ali estacionados, bem como oferecendo riscos aos moradores quando adentram ao prédio.

Figura 8. Queda do revestimento do Prédio B

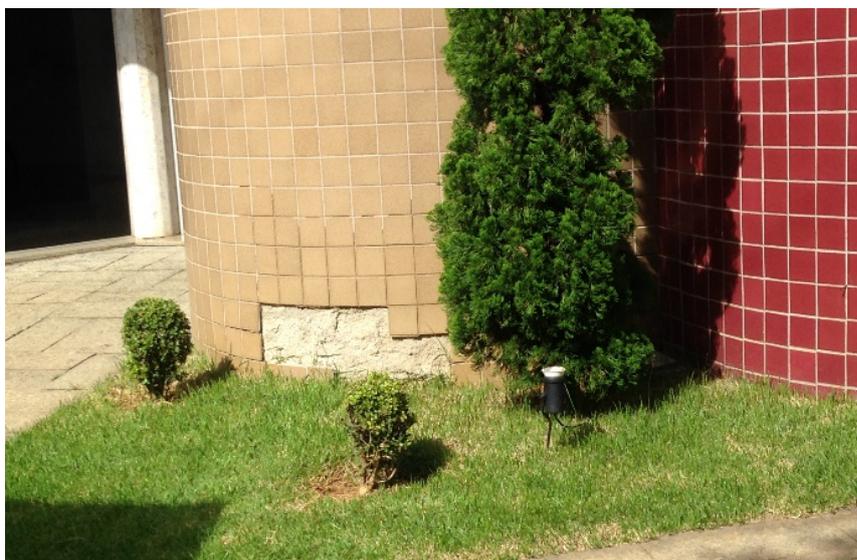
Assim, dos nove prédios analisados, foi constatado que apenas o Prédio H não possui risco de o descolamento do revestimento atingir os transeuntes, uma vez que sua fachada frontal não apresenta patologias, apenas a lateral que está sobre a cobertura da casa vizinha, no entanto a queda das cerâmicas pode danificar o telhado dessa cobertura. Outro caso menos preocupante, é quando o revestimento sofre descolamento na parte inferior devido a infiltrações, que podem ocorrer nas fundações ou pela presença de jardins sem a correta impermeabilização da alvenaria, como na Figura 9.

Figura 9. Descolamento do revestimento na base do Prédio A causado pela umidade de jardim
