## LEVANTAMENTO DE MANIFESTAÇÕES PATOLÓGICAS NOS CAMPUS I E JK DA UFVJM: OLHAR SOBRE OBRAS PÚBLICAS

### RESEARCH ON PATHOLOGICAL MANIFESTATIONS IN CAMPUS I AND JK OF THE UFVJM: A LOOK AT PUBLIC BUILDINGS

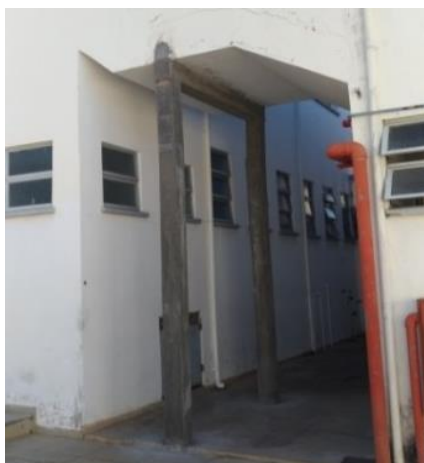
A manifestação patológica mais evidente e mais relevante encontrada no Prédio da Biblioteca foi um conjunto de trincas localizadas na escada que dá acesso às salas de estudo da biblioteca, a gravidade desta patologia pode ser observada a partir da necessidade de medida corretiva já implantada no local, como mostra a Figura 1, foram utilizados pilares como reforço estrutural, evitando um possível colapso da estrutura.

**Figura 1.** Reforço estrutural sob a escada do prédio da biblioteca

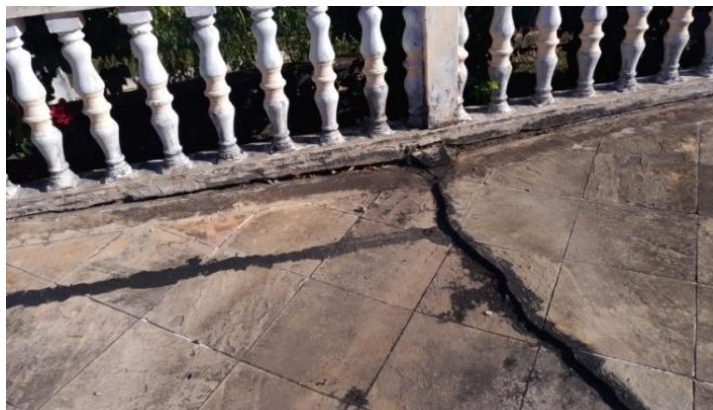
O Espaço JK possui diversas trincas na laje (Figura 2) ocasionadas por recalque na parte da laje apoiada sobre o muro de arrimo (SOUZA; RIPPER,1998), muro que apresenta uma rachadura (Figura 3) onde tem crescido raízes de uma árvore. Foi realizada a aplicação de selante emborrachado sobre as trincas como uma medida a fim de evitar a entrada de umidade, o que poderia causar infiltrações no pavimento inferior e agravá-las causando surgimento de novas manifestações patológicas.

**Figura 2.** Trincas e medida corretiva sobre a laje do Espaço JK

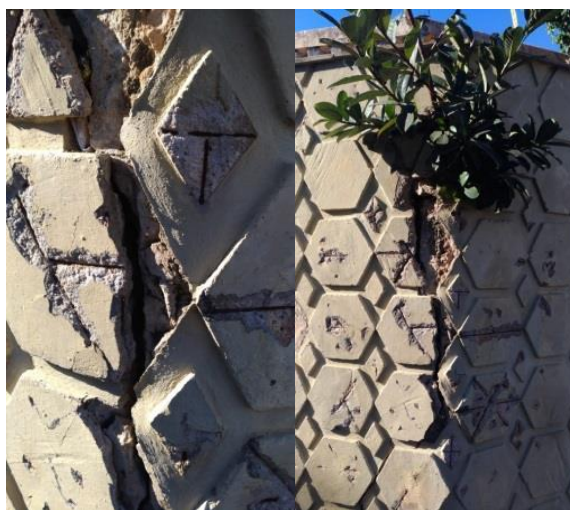
**Figura 3.** Rachadura no muro de arrimo do Espaço JK

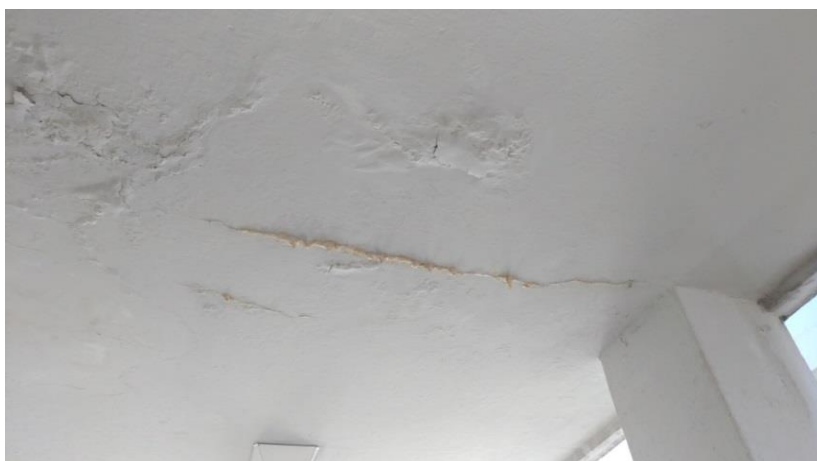
No Prédio I foi possível identificar diversas manifestações patológicas e entre elas se destacam a presença de eflorescências e criptoflorescências na face inferior da laje de cobertura da área de circulação, como pode ser visto na Figura 4. Além disso foi possível observar a corrosão da armadura de um dos pilares de sustentação do prédio, podendo causar graves problemas à estrutura da edificação (AMARAL; SILVA; REIS, 2017; AMARAL *et al.*, 2018), como pode ser visto na Figura 5.

**Figura 4.** Eflorescências e Criptoflorescências sob a laje de cobertura de uma das áreas de circulação

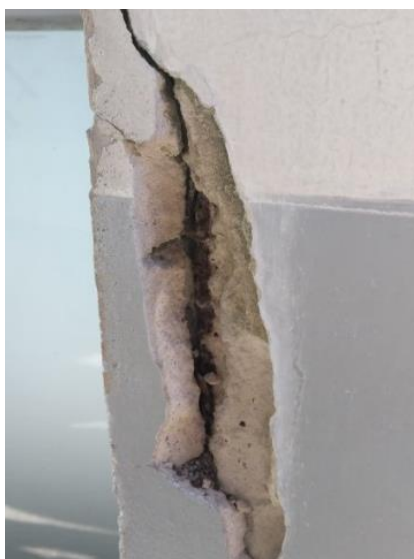
**Figura 5.** Corrosão de armadura em um dos pilares de sustentação do Prédio I

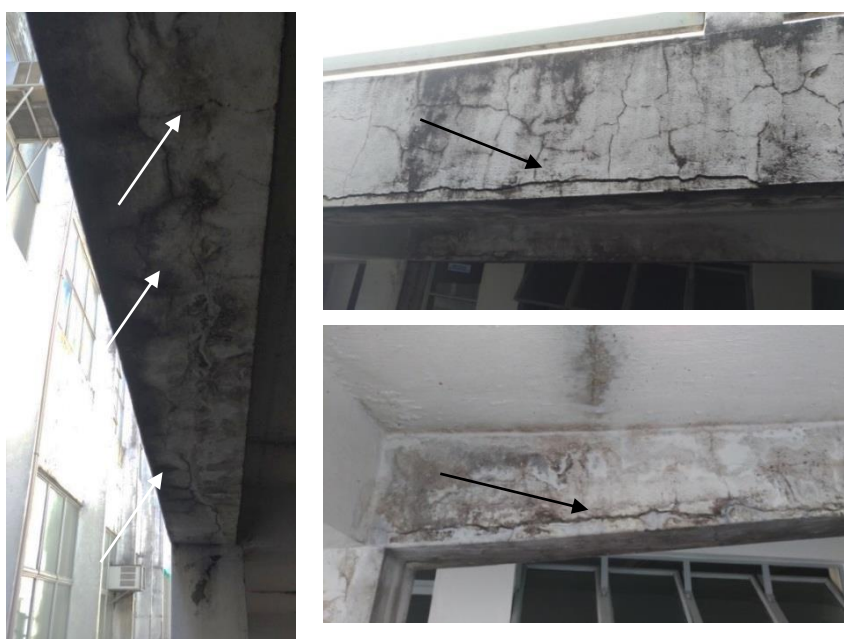
O caso mais crítico em relação às patologias encontradas no Prédio II é a rampa de acesso aos pavimentos inferiores da edificação, pois ela apresenta diversas patologias, dentre elas as mais relevantes são as trincas e a corrosão de armadura. Foi possível observar as trincas principalmente nos pilares e vigas de sustentação da rampa, como pode ser visto na Figura 6. Os processos de evolução dessas trincas afetam diretamente a estrutura da rampa, podendo gerar riscos para os usuários da mesma a partir do elevado risco de colapso quando acompanhado de outras patologias, como os processos de corrosão de armadura e pulverulência do concreto que além de estarem relacionados à idade dos materiais, podem estar ligados a erros de execução, como o recobrimento insuficiente da armadura (AMARAL *et al.*, 2018; SOUZA; RIPPER, 1998), que pode ser observado na Figura 7.

**Figura 6.** Corrosão de armadura sob a rampa do Prédio II

Na Figura 6 é possível observar, além das trincas maiores na estrutura da laje, fissuras menores no revestimento, o que requer atenção ao se observar se há expansão das aberturas indicando problema estrutural ou deslocamento superficial do revestimento (AMARAL *et al.*, 2018).

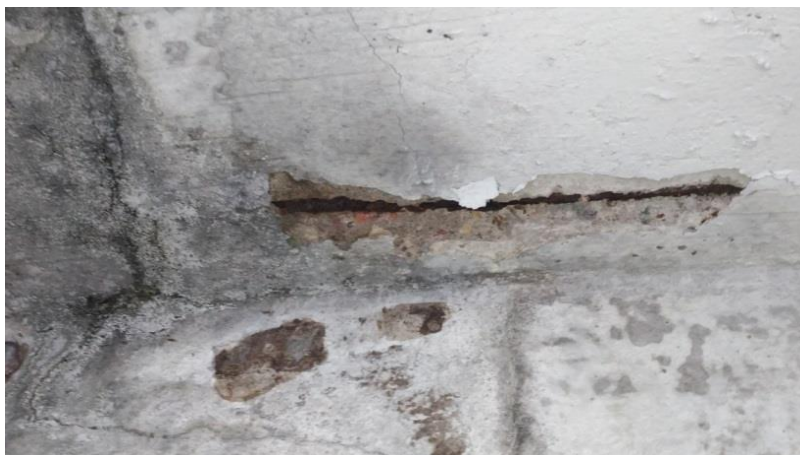
**Figura 7.** Exposição e corrosão de armadura sob a rampa do Prédio II

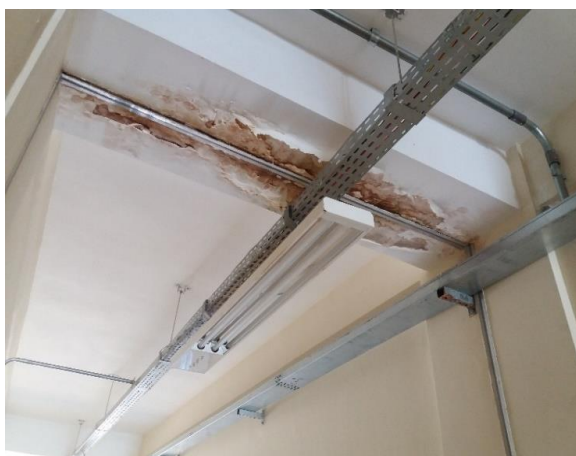
É possível identificar, observando-se a Figura 8, a presença de infiltração de água a partir da junta de dilatação no último pavimento do prédio do Pavilhão de aulas I, é possível observar também o descolamento do revestimento no local, além de manchas de infiltração na pintura. Vale salientar que tal infiltração se encontra logo acima de um duto de instalações elétricas do edifício e de uma das lâmpadas do corredor.

**Figura 8.** Infiltração na junta de dilatação ocasionando descolamento do revestimento

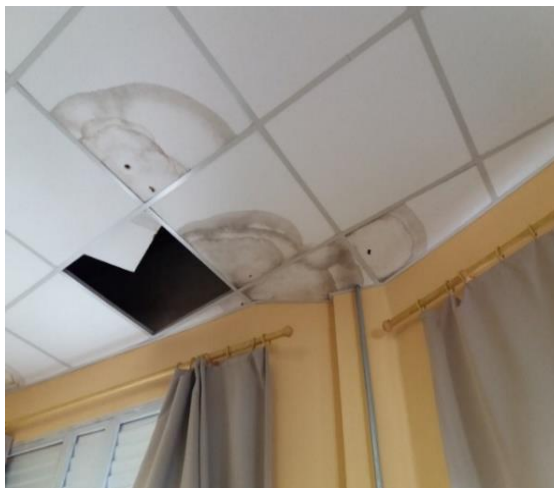
A grande presença de infiltrações no prédio do Pavilhão de auditórios causa diversos problemas na edificação, como a queda dos forros de algumas salas de aula e de partes dos forros da área de circulação (Figura 9), além disso, pode-se notar o escoamento de água em diversos pilares de sustentação, alguns deles com um fluxo relativamente grande, o que provoca formação de lodo (Figura 10).

**Figura 9.** Queda de forros na sala 208 do prédio do pavilhão de auditórios

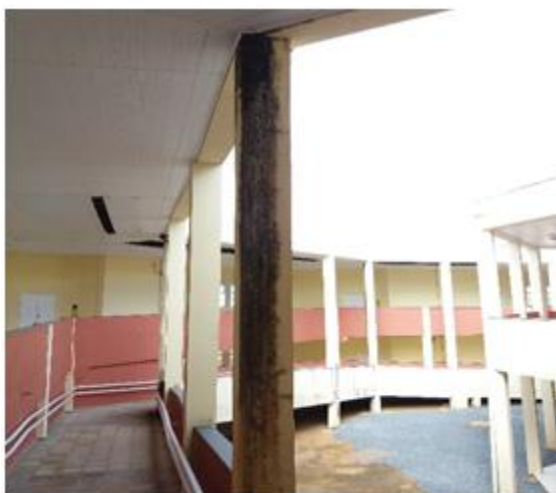
**Figura 10.** Infiltração e presença de lodo em pilar do pavilhão de auditórios

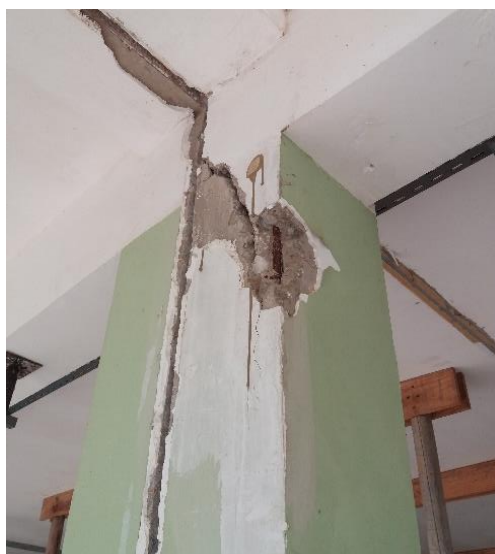
O prédio da Reitoria foi o que apresentou patologias estruturais mais graves, durante a observação, as que mais estiveram presentes foram as trincas e rachaduras (Figura 11), essas encontradas em situações diversas, como nos pilares da edificação e nas junções das vigas. Tais trincas estão amplamente presentes no pavimento térreo desta edificação, onde também é possível observar um método improvisado de reforço estrutural sob a laje de cobertura deste pavimento (Figura 12), em especial abaixo da Pró-reitoria de Extensão e Cultura (PROEXC).

**Figura 11.** Pilar com a presença de rachadura, queda de revestimento e corrosão de armadura

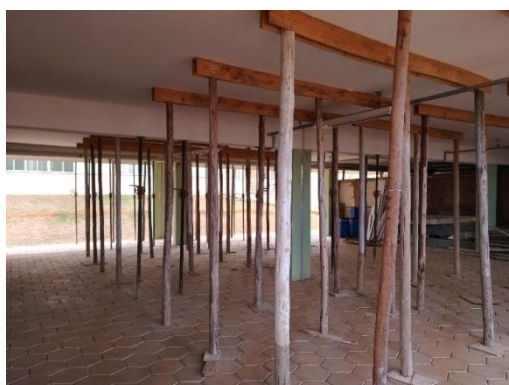
Esta medida e a grande presença de trincas neste pavimento são indícios claros de sobrecarga estrutural, causada por utilização indevida da edificação e/ou por erros de projeto.

**Figura 12.** Laje do primeiro pavimento com reforço estrutural

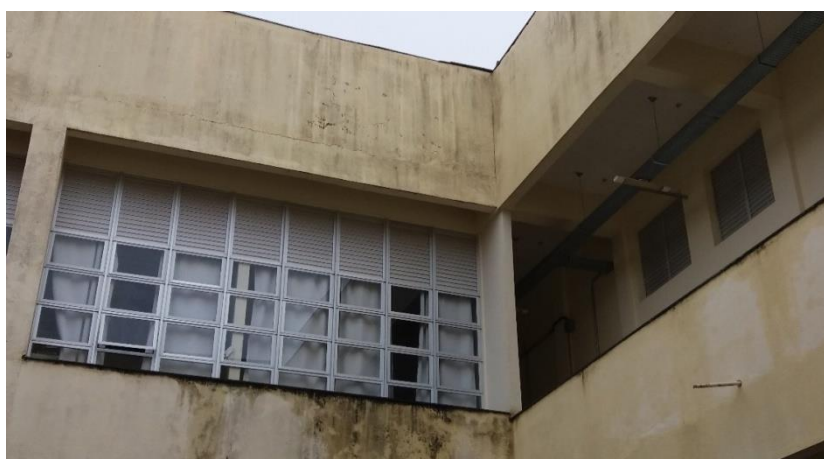
O local do prédio do ICT com maior incidência de patologia é a fachada interior do prédio, localizada na abertura central da edificação. A partir da Figura 13 é possível observar a presença de diversas patologias em um único local, como trincas, infiltrações e mofo. Vale ressaltar que a maioria das patologias desta fachada está localizada no último pavimento do prédio, podendo estar relacionada ao acúmulo de água junto à platibanda, possivelmente por problemas nas calhas do telhado.

**Figura 13.** Trinca, infiltração e mofo na fachada interior do ICT
