# USO DO MÉTODO DELPHI PARA MENSURAR A DEGRADAÇÃO AMBIENTAL EM BACIAS HIDROGRÁFICAS URBANAS: O CASO DO CÓRREGO CHAFARIZ, ALFENAS - MG, BRASIL

Delphi method to measure the environmental degradation in urban watersheds: Chafariz stream case, Alfenas-MG, Brazil

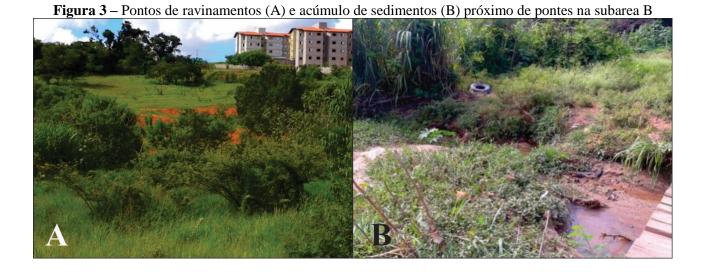
Esse tópico corresponde aos itens 2.1 (Processos erosivos visíveis nas margens), 2.2 (Presença de sedimentos nas margens) e 2.3 (Obstrução do leito por acúmulo de sedimentos) que abordam sobre a ocorrência dos diversos tipos de processo erosivos (laminares, lineares ou desmoronamento da margem fluvial), que ocasionam o acúmulo de material sedimentar no leito dos rios, que podem provocar a obstrução do fluxo superficial. De modo geral, esses aspectos foram pouco identificados na área, obtendo valores baixos, tendo somente a porção intermediária da bacia (B) atingido o índice 4 de impacto do item 2.1, devido a ocorrência de ravinamentos (Figura 3A). Os demais indicadores apresentaram o valor 2 em todas as unidades da bacia, mostrando que apesar de ter obtido valores elevados nos indicadores de alteração na cobertura vegetal, os impactos verificados foram em pequena escala, principalmente no registro de erosão laminar e acúmulo de sedimentos próximo de pontes no seguimento B (Figura 3B).

Apesar dos valores baixos observados nesse tópico, considera-se que os processos erosivos verificados na sub-area B, precisam de intervenções no sentido que recompor a mata ciliar e estabilizar os processos, que se encontram parcialmente ativos.

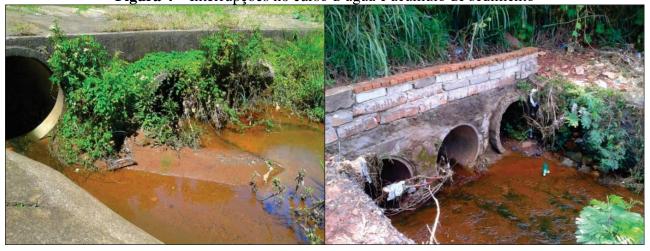
Figura 4 – Interrupções no curso d'água e acúmulo de sedimento

Já no item **3.7 (Obstruções por pontes e travessias inadequadas)** foram observadas diversas pontes ao longo do trajeto do córrego do chafariz, com acúmulo de sedimentos em todas subareas (Figuras 4), obtendo o valor 5 para a classificação do nível de impacto.

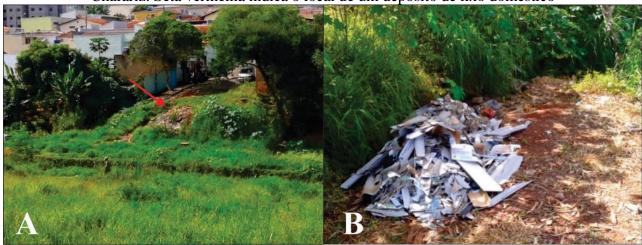
**Figura 5** – Lançamento de lixo doméstico (A) e restos de construção (B) às margens do córrego Chafariz. Seta vermelha indica o local de um depósito de lixo doméstico
