DIAGNÓSTICO QUALIQUANTITATIVO DA ARBORIZAÇÃO VIÁRIA A PARTIR DA UTILIZAÇÃO DA FERRAMENTA *STREET VIEW*

QUALITATIVE AND QUANTITATIVE DIAGNOSIS OF THE URBAN ARBORIZATION FROM THE USE OF STREET VIEW TOOL

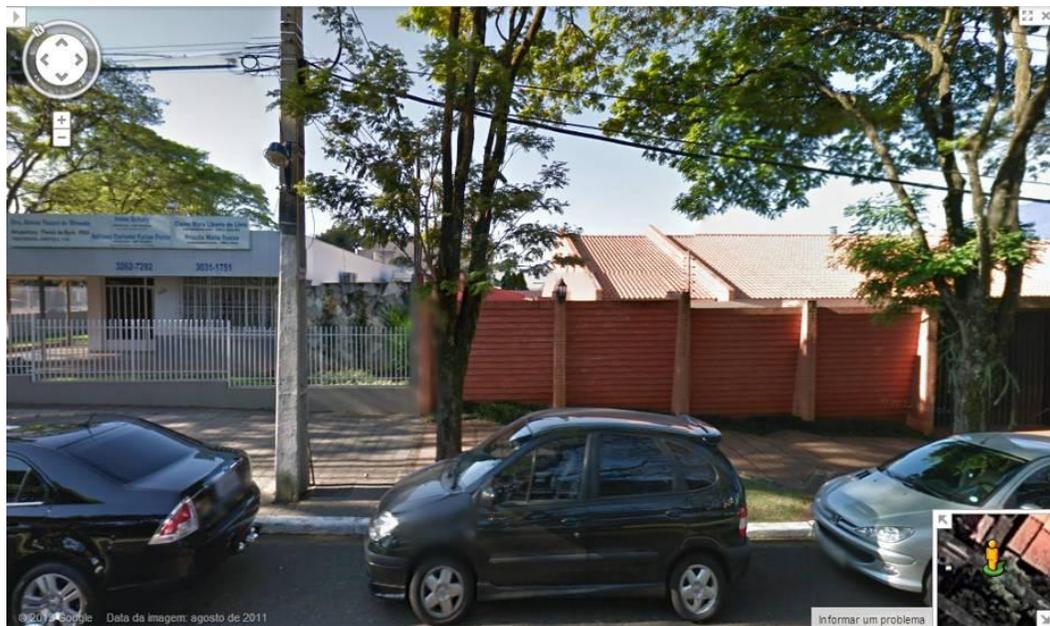
Convém enfatizar que a ferramenta *Street View* demonstrou deficiências em relação ao diagnóstico do sistema radicular, pois em 18.46% dos exemplares não foi possível analisar. Tal fato foi devido aos veículos estacionados na via pública que bloqueou a visão (Figura 3). Desse modo, recomenda-se que a análise do sistema radicular deve ser feito *in loco*.

Figura 3. Veículos estacionados na via pública e bloqueando a análise do sistema radicular

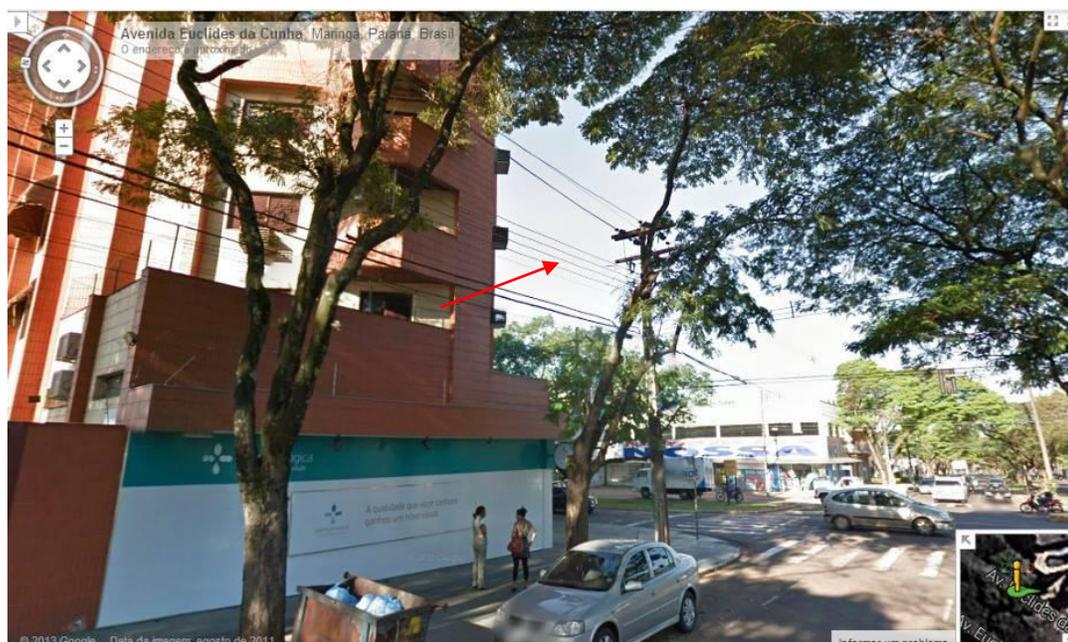
No diagnóstico relacionado a podas anteriores (Tabela 5) observa-se que 44.62% dos exemplares arbóreos enquadraram-se no item “sem poda anterior (C)” e 16.15% apresenta características “com poda drástica (D)”.

Figura 4. Árvores com poda drástica na área de estudo
