# FRAGILIDADE AMBIENTAL DOS SOLOS EM BACIAS HIDROGRÁFICAS DE PEQUENA ORDEM: O CASO DA BACIA DO RIBEIRÃO MARINGÁ-PR

*Environmental fragility of soils in hydrographic basin of small orders: The case  
of basin of Ribeirão Maringá-Pr*

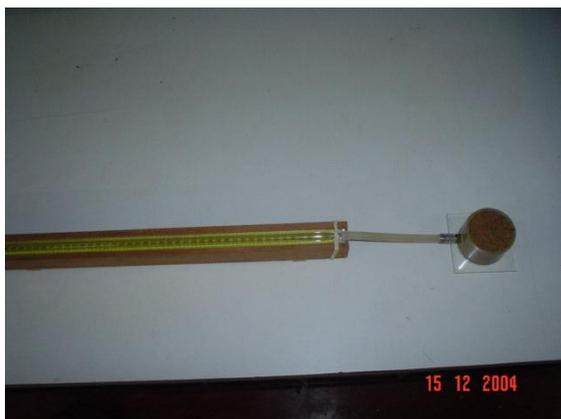
**Figura 2:** Tubo graduado com a pedra porosa para o teste de absorção

O aparelho dos testes de absorção consistiu de um recipiente cilíndrico, com as mesmas dimensões do tubo graduado de amostragem. O conjunto foi preenchido com água e na parte superior do recipiente foi adaptada uma pedra porosa, que se manteve saturada (Figura 2).

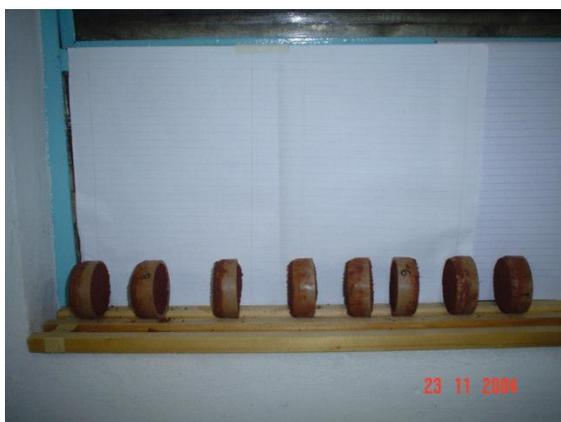
**Figura 3:** Anéis com as amostras indeformadas

As amostras ainda nos anéis permaneceram secando ao ar por 7 dias antes dos testes (Figura 3). Após esse período, foram pesadas e em seguida colocadas sob a pedra porosa, onde se iniciou a leitura no tubo graduado em função do tempo, ou seja, foram feitas leituras do volume de água absorvida por intervalo de tempo.

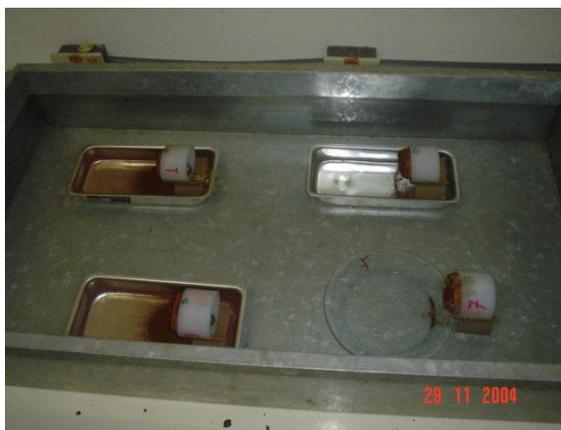
**Figura 4:** Tanque de água com as amostras para o teste de perda de solo por imersão

Os testes de imersão foram realizados imediatamente após os de absorção. Os anéis de amostras foram submergidos em um tanque com água em posição vertical, e permaneceram no tanque dentro de outro recipiente menor para que fossem coletados os materiais despreendidos após 24 horas (Figura 4).

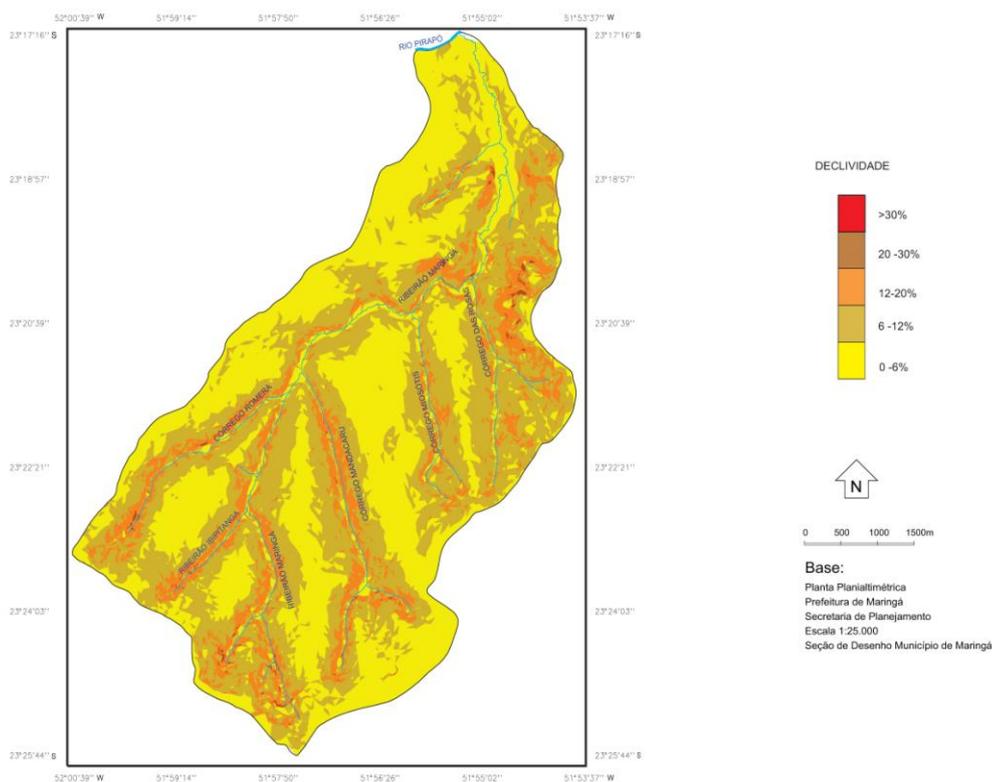
**Figura 6:** Carta de Declividade da bacia hidrográfica do ribeirão Maringá

Analisadas as declividades da área da bacia do ribeirão Maringá (Figura 6) constatou-se que:

a) A classe de declividade muito fraca de até 6%, é predominante, sendo mais marcante no setor oeste, onde as vertentes são mais suavizadas e alongadas, e nos topos dos interflúvios. Próximo à foz do ribeirão Maringá, essa classe avança até a margem do rio.

b) A classe de declividade compreendida entre 6 e 12% também foi encontrada em todas as áreas, nas médias vertentes e junto às cabeceiras de drenagem, embora também esteja presente ao longo de toda a vertente, principalmente no setor leste da bacia.

c) A classe compreendida entre 12 e 20% desenvolve-se próximo aos canais de drenagem e muitas vezes está associada com as áreas de rupturas de declive. Essa classe é igualmente encontrada no entorno das cabeceiras de drenagem, tornando-se marcante no setor onde se localizam as pedreiras a leste da área.

d) As classes compreendidas pela declividade de 20% a 30% e acima de 30% são verificadas em pontos isolados nas cabeceiras dos ribeirões Maringá e Ibitipanga e dos córregos Romeira e Mandacaru, em alguns setores junto às pedreiras Sanches Tripoloni e da Prefeitura Municipal de Maringá, localizadas a leste da bacia. Essas declividades ainda foram verificadas em um ponto restrito a oeste da bacia, próximo ao córrego Romeira.

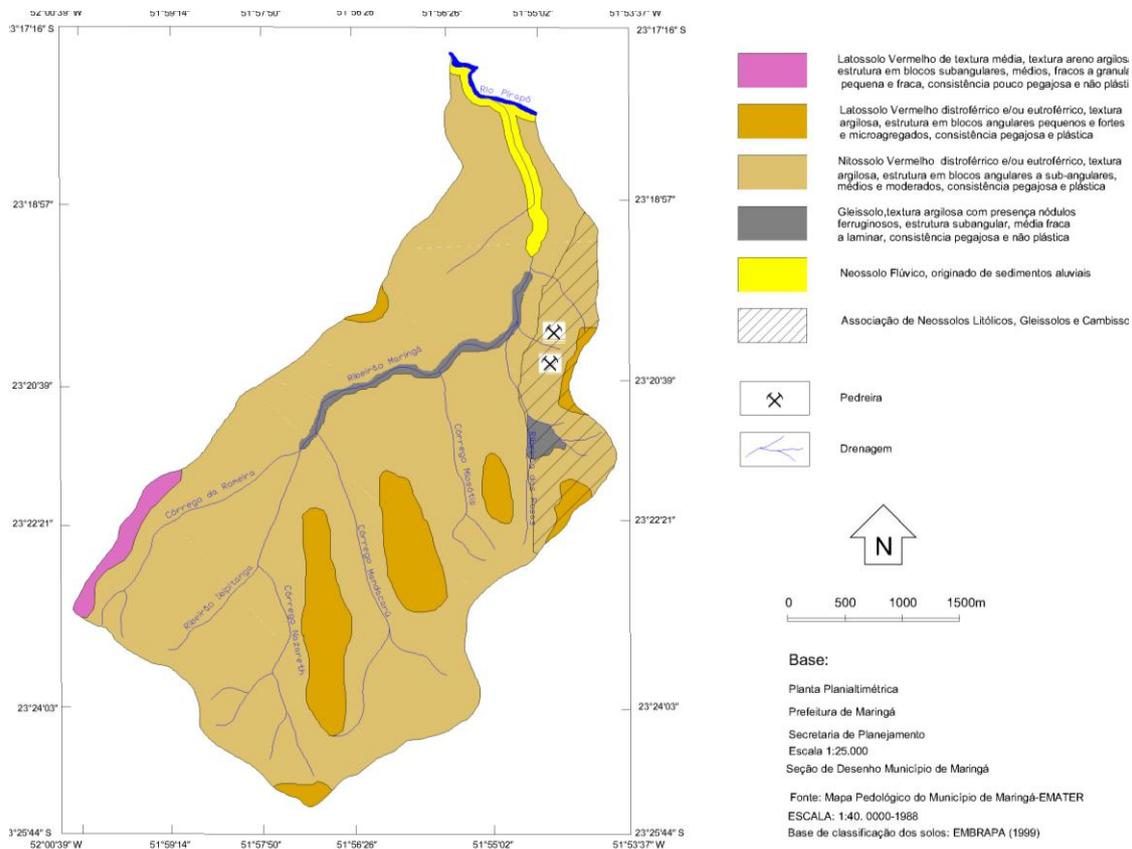
**Figura 7:** Carta de tipos de solo da bacia hidrográfica do ribeirão Maringá

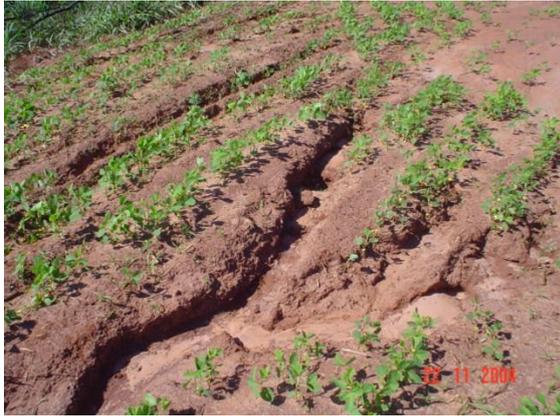
**Figura 8:** Ravinamento sob solo arenoso - Sítio 52 B3, próximo ao córrego Romeira

Nas áreas de maior declividade do terreno, próximo do curso superior do córrego Romeira a oeste da bacia, sob plantio de soja, verificou-se a presença de arraste de materiais do solo, com início de processo de ravinamento (Figura 8).

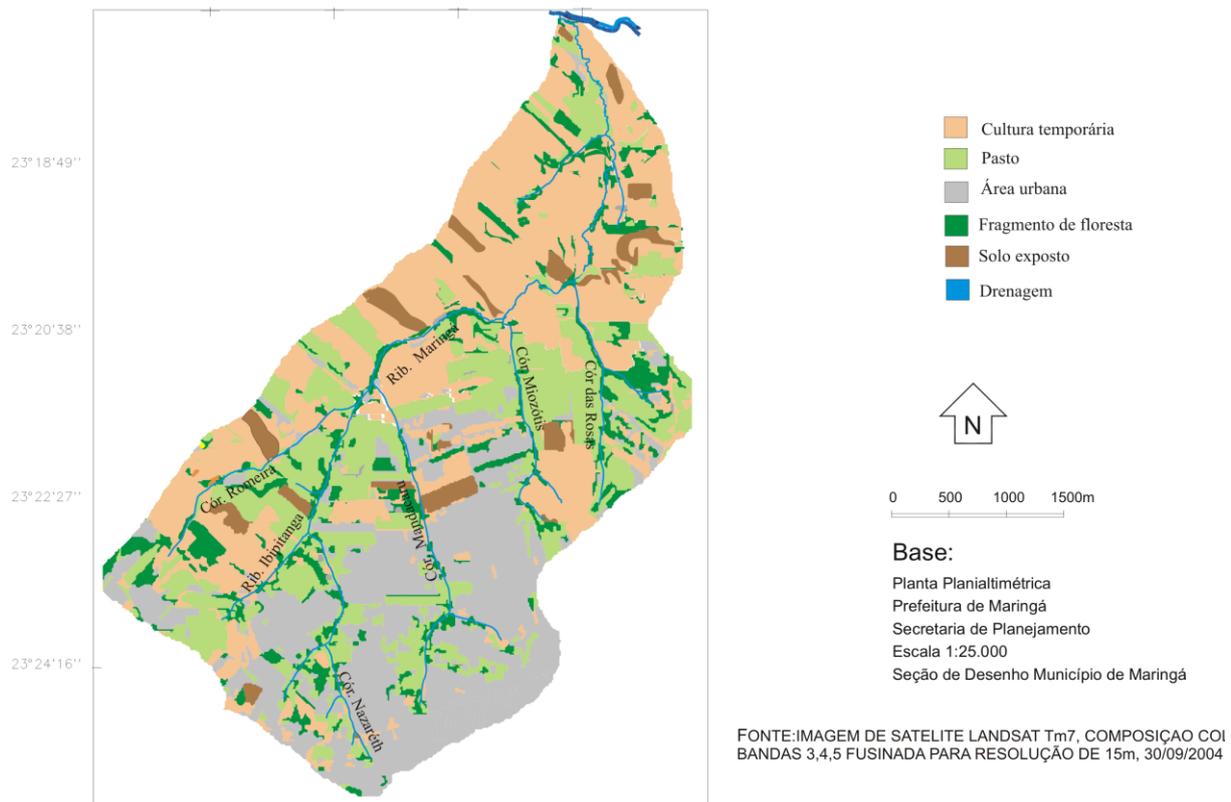
**Figura 9:** Carta de uso e ocupação do solo da bacia hidrográfica do ribeirão Maringá

Ao analisar a carta de uso e ocupação do solo (Figura 9), associada com os trabalhos de campo, verifica-se o avanço da zona urbana para o setor médio da bacia. Esse avanço na montante desencadeia várias formas de degradação que se manifestam em todos os canais de drenagem a jusante.

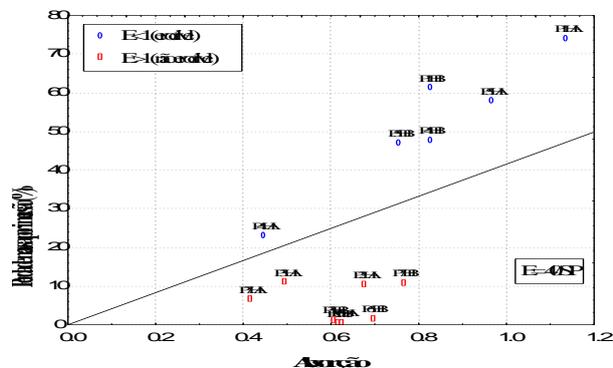
**Figura 10:** Gráfico de absorção (S) x perda de solo por imersão (P), com separação dos solos com maior suscetibilidade a erosão.

Os resultados do cálculo do índice de erodibilidade  $E=40S/P$  possibilitaram a separação dos materiais erodíveis dos não erodíveis das amostras de solo dos perfis analisados, sintetizando os resultados em um só gráfico (Figura 10).

A reta  $E= 40/SP$ , representada na Figura 10, separa as amostras, sendo que na sua parte superior se encontram as amostras com problemas erosivos e na parte inferior as sem problemas erosivos. As amostras de solo dos horizontes A e B do perfil 1 e a do horizonte A do perfil 5 apresentaram valores mais elevados de perda de solo do que as dos outros horizontes que estão acima da reta.
