# RESSACAS – SETOR CENTRAL DO LITORAL PARANAENSE

VERA BEATRIZ KÖHLER<sup>1</sup>

## UNDERTOWS: - CENTRAL SECTOR OF THE PARANÁ COAST

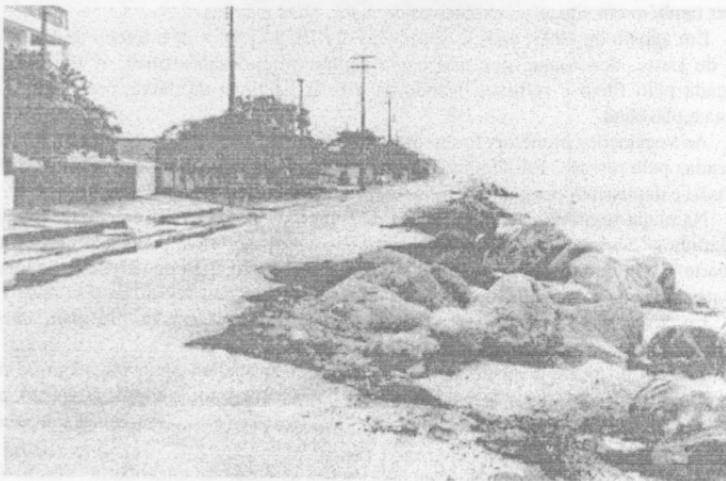
FIGURA 2 – O uso de blocos rochosos na alta praia não foi suficiente para conter a erosão na Avenida Beira – Mar.

No município de Matinhos, foram executadas diferentes obras de engenharia para a contenção do processo de erosão marinha, com sucesso parcial e temporário. Uma das primeiras gerações foi o muro vertical, onde a energia das ondas não se dissipava, e ele não perdurou; outra geração foi a de gabiões horizontais e transversais à praia, como nos casos da Praia Mansa e Brava; e por último, o lançamento de blocos rochosos junto à alta-praia.

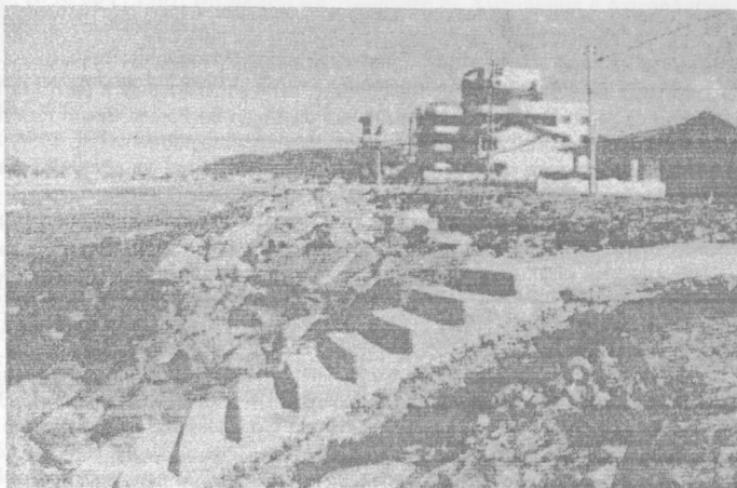
FIGURA 3 – A ressaca destruiu o asfalto da Avenida Atlântica no trecho que passa entre os balneários Flamingo e Riviera.

A ressaca ocorrida em junho de 1997 foi a pior dos últimos tempos. Os lugares mais prejudicados pelo avanço do mar foram os trechos da Avenida Atlântica entre Caiobá e Matinhos e entre Matinhos e Praia de Leste, além da praia central de Matinhos. A beira-mar dos balneários Flamingo e Riviera foi a mais atingida nesta última ressaca, e parte das pedras colocadas para conter o avanço das águas foram lançadas ao longo do calçadão. Tanto a pista da Avenida Atlântica quanto as calçadas desapareceram em meio às pedras e à sujeira. O asfalto ficou parcialmente destruído, segundo Sesti (1997).
