# URBANIZAÇÃO E FRAGILIDADE A PROCESSOS EROSIVOS NA CIDADE DE MARECHAL CÂNDIDO RONDON - PARANÁ

*Urbanization and fragility to erosion processes in city Marechal Cândido Rondon - Paraná*

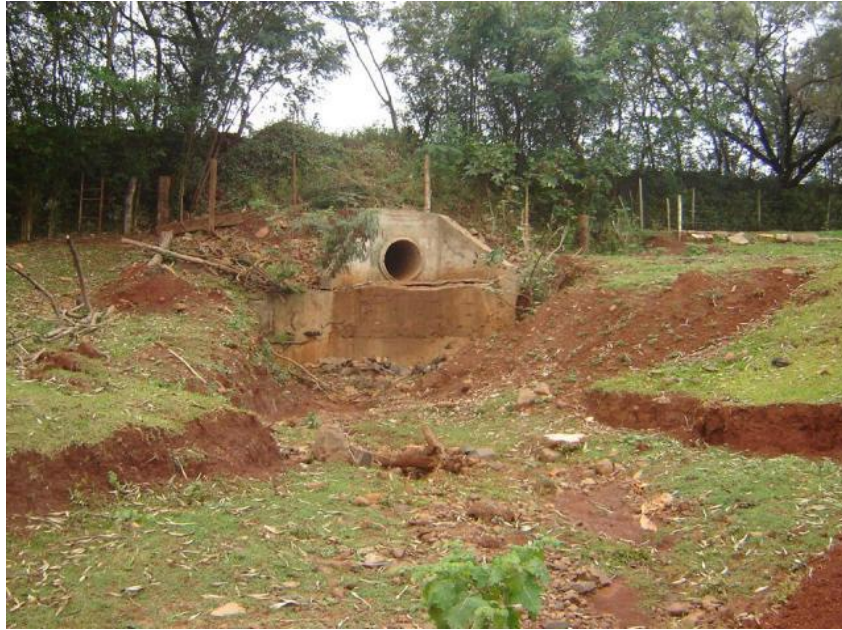
**Figura 4:** Início da feição erosiva nas proximidades do trevo que liga Marechal Cândido Rondon a Guaira.

Um dos pontos mais representativos da influência da expansão urbana no desenvolvimento de processos erosivos encontra-se na cabeceira de drenagem à jusante do trevo que liga Marechal Cândido Rondon a Nova Santa Rosa e a Guairá (Figuras 3 e 4).

Nessa área, existem feições do tipo voçorocas que foram originadas a partir da concentração das águas advindas do Loteamento Augusto, localizado à montante. Nesse local, as feições do tipo voçoroca chegam a atingir 6 metros de profundidade.

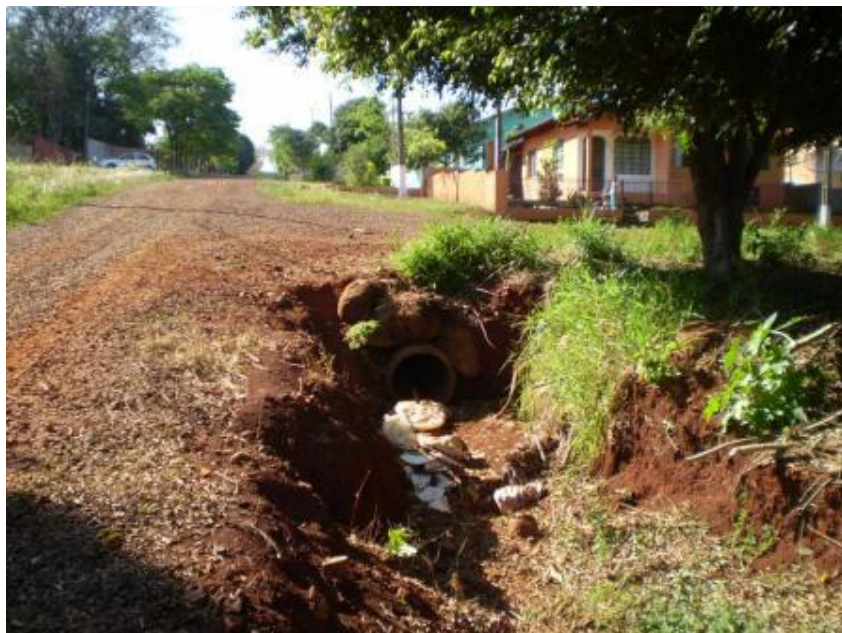
**Figura 5:** Feição erosiva nas laterais da Rua Pará.

A Rua Pará, localizada ao sul desse trevo (Figura 3), possui parte de sua extensão pavimentada (até a Rua Colombo) e parte com cascalho. A concentração das águas pluviais nas laterais da rua promoveu o desenvolvimento de sulcos e até de ravinas (com até 70 cm de profundidade) no trecho cascalhado da Rua Pará (Figura 5).

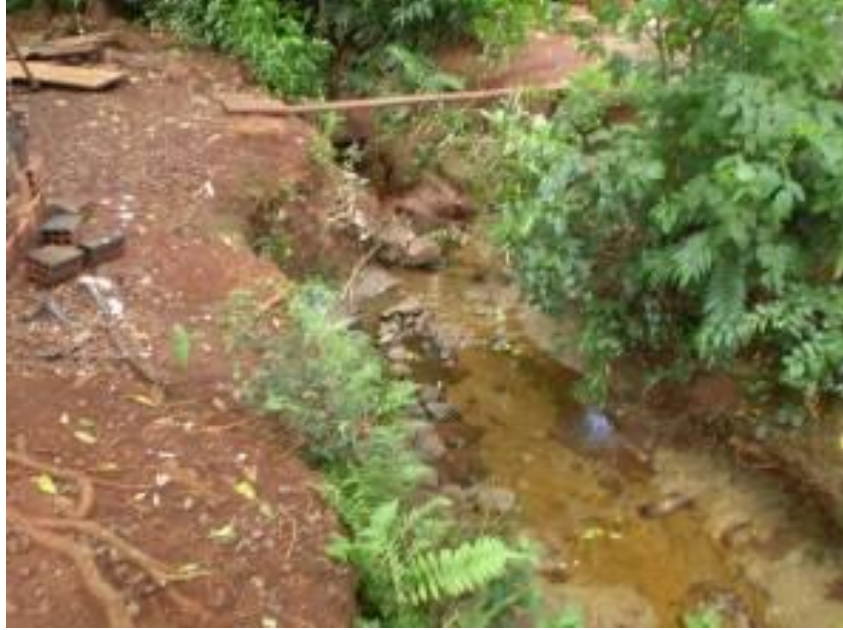
**Figura 6:** Feições erosivas no final da Rua Alagoas.

No final da Rua Alagoas, as águas das chuvas lançadas em um pequeno curso de primeira ordem promovem a instalação e a evolução de feições erosivas do tipo ravina e voçoroca, como mostra a figura 6.

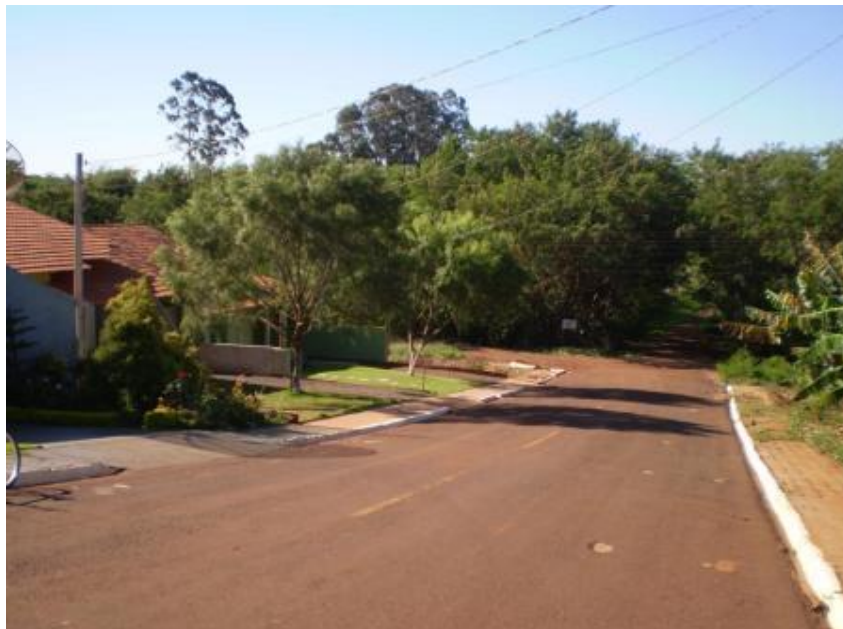
**Figura 7:** Detalhe das casas construídas a menos de 50 m do Córrego Guavirá.

Existem casas muito próximas ao córrego (Figura 7), indicando o desrespeito à legislação, que afirma ser necessário deixar um raio de 50 metros de mata ao entorno de nascentes (BRASIL, 1989).

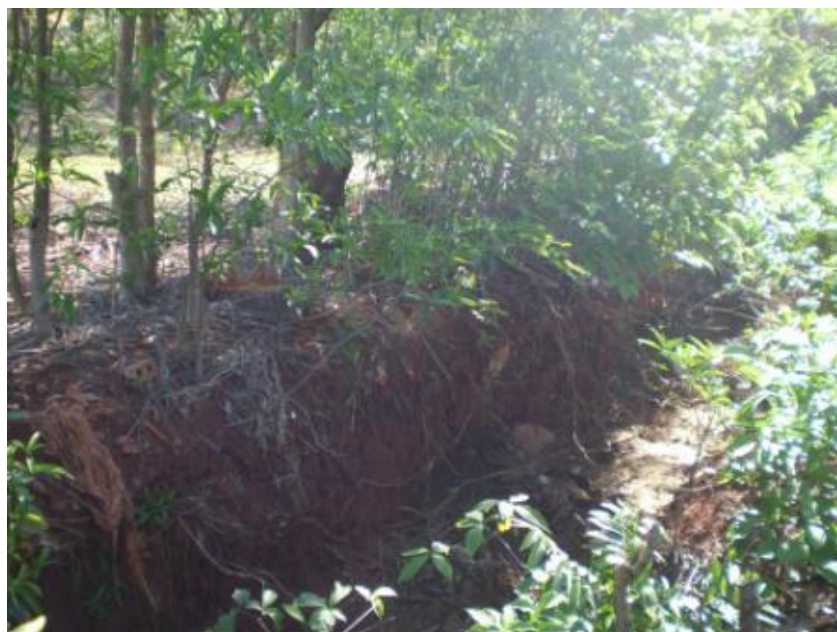
**Figura 8:** Formas erosivas da Rua 22 de abril.

A urbanização recente, após 2003, no setor a montante, tem promovido o aceleramento dos processos erosivos nas laterais das ruas localizadas na cabeceira de drenagem. Essa dinâmica tem desencadeado sulcos e até mesmo ravinas nas ruas 22 de Abril (Figura 8), Mato Grosso (Figura 9) e Almir de La Vecchia.

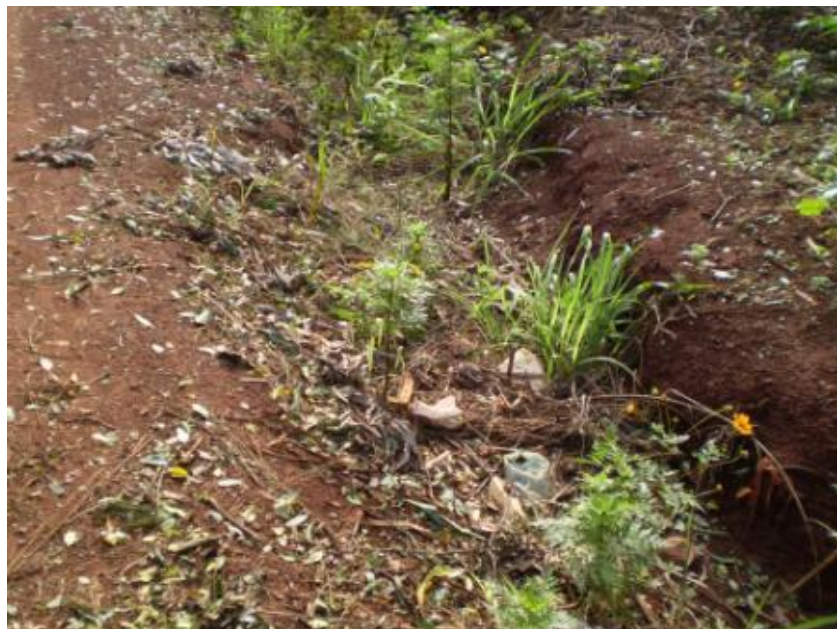
**Figura 9:** Formas erosivas da Rua Mato Grosso.

No caso da Rua Mato Grosso, existem alguns pontos em que as feições (ravinas) chegam a atingir 0,90 m de profundidade e 1,50 m de largura.
