# UTILIZAÇÃO DE TÉCNICAS DE GEOPROCESSAMENTO PARA MAPEAMENTO DE ÁREAS SUSCEPTÍVEIS À INUNDAÇÕES E ALAGAMENTOS NA CIDADE DE FORMOSA - GOIÁS

*Techniques geoprocessing for mapping areas susceptible to flooding and inundation in the city of Formosa – Goiás*

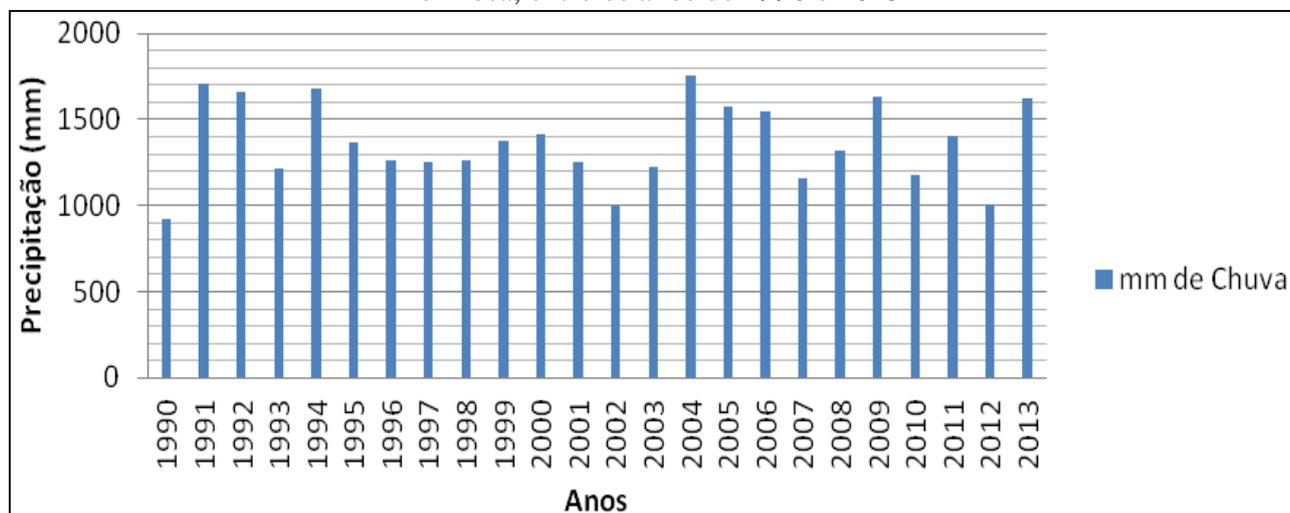
**Gráfico 1** -- Série histórica da evolução da precipitação média anual em milímetros da cidade de Formosa, entre os anos de 1990 e 2013

Tratando-se do município de Formosa-GO foi constatado, entre o período de 1990 e 2013, que as médias anuais variaram entre 922 e 1758 mm, ocorrendo os menores valores anuais em 1990 e 2002 - valores inferiores a 1.000 mm, segundo dados levantados do Instituto Nacional de Meteorologia (INMET, 2014). Por meio dos dados levantados foi possível observar a série histórica da evolução da precipitação média anual em Formosa-GO, gráfico 1.

Os seis anos mais chuvosos, em ordem decrescente, são: 2004 (1757,60 mm); 1991 (1705,00 mm); 1994 (1682,30 mm); 1992 (1661,60 mm); 2009 (1633,50 mm) e; 2013 (1621,90 mm).

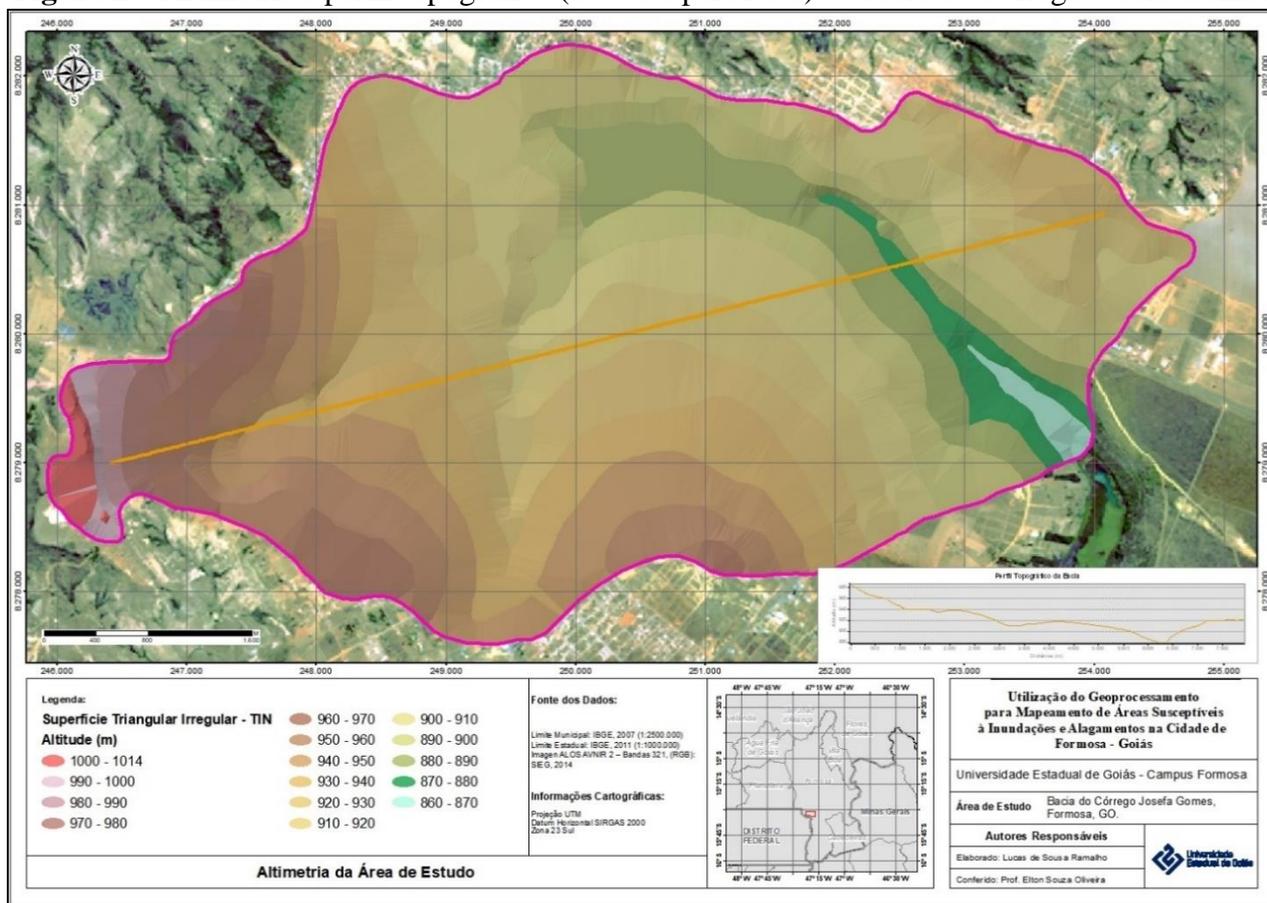
**Figura 2** – Altimetria e perfil topográfico (de oeste para leste) da bacia do Córrego Josefa Gomes

As cotas altimétricas na bacia apresentam-se, aproximadamente, entre 860 e 1.030 metros, com uma variação de 170 metros entre o ponto mais alto e o mais baixo, Figura 2. As menores cotas se encontram junto à hidrografia, constituindo o nível de base local da bacia.

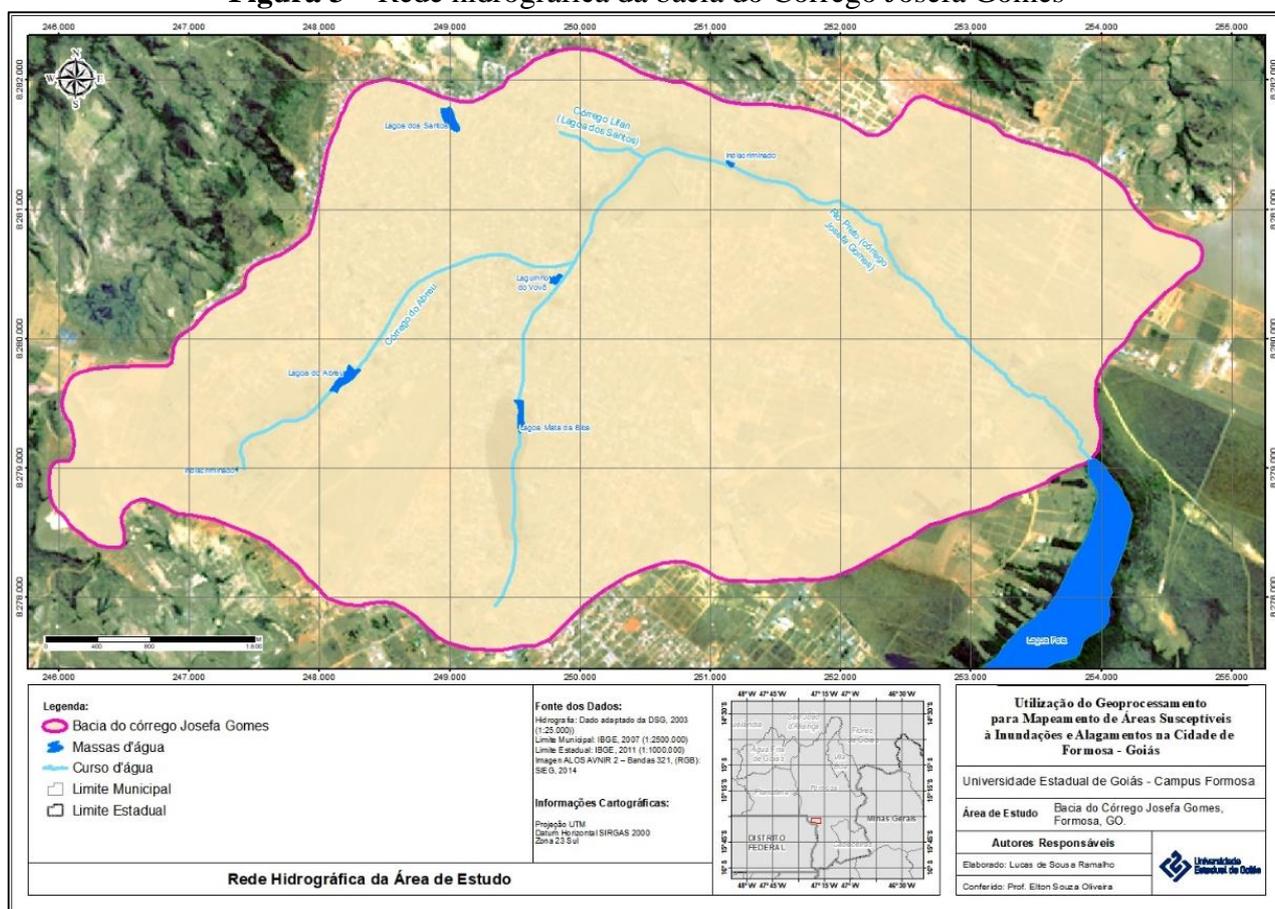
**Figura 3 – Rede hidrográfica da bacia do Córrego Josefa Gomes**

De acordo com a carta altimétrica da Diretoria de Serviço Geográfico do Exército - DSG (2003) a rede de drenagem da cidade de Formosa-GO apresenta três cursos, sendo eles: a) o rio Preto; b) o córrego do Abreu; e c) curso Indiscriminado. Popularmente esses cursos são conhecidos como: Córrego Josefa Gomes, Córrego do Abreu e Córrego Lifan (Lagoa dos Santos), respectivamente, Figura 3.

Segundo a DSG (2003) o córrego Josefa Gomes (rio Preto) apresenta duas seções. Uma seção intermitente que segue das porções mais altas do relevo em direção ao Parque Municipal Mata da Bica, desaguando em sua lagoa, figura 4. A segunda seção do córrego constitui um curso perene, alimentado por algumas nascentes de dentro do Parque Municipal, figura 5, que segue até desaguar na Lagoa Feia.

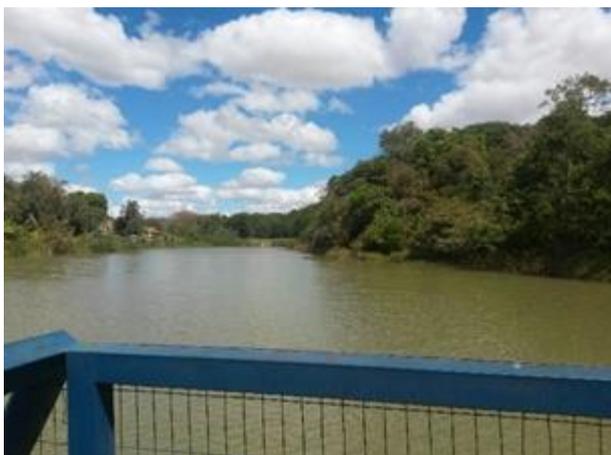
**Figura 4** – Lagoa situada no Parque Municipal Mata da Bica

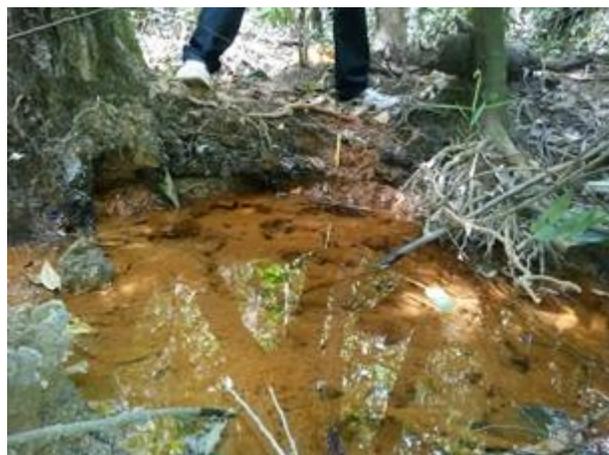
**Figura 5** – Nascente dentro do Parque Municipal Mata da Bica

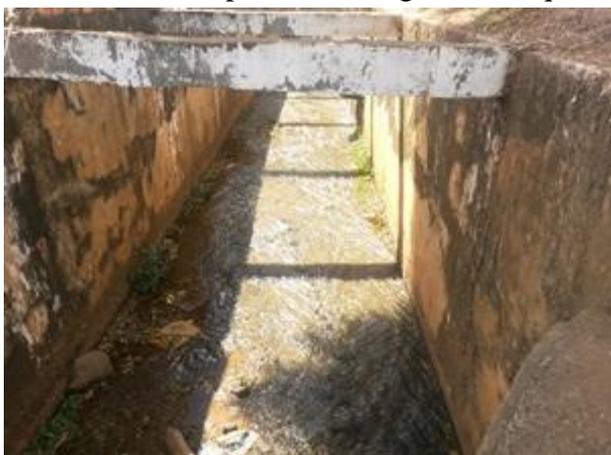
**Figura 6** – Trecho canalizado do Córrego Josefa Gomes próximo a Lagoa do Parque

A partir da Lagoa na Mata da Bica, o córrego Josefa Gomes segue em uma seção canalizada. Ao longo de seu curso pode-se observar obras de engenharia de micro e macrodrenagem, como por exemplo, galerias e trechos canalizados, Figuras 6 e 7.

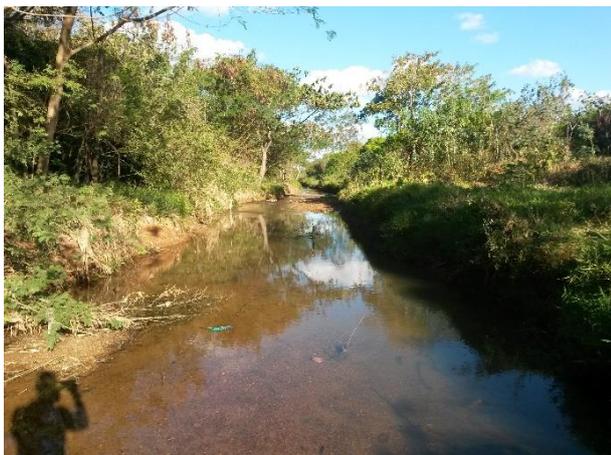
**Figura 8** – Segmento assoreado do Córrego Josefa Gomes

Com relação aos impactos da urbanização da bacia, em várias seções do Córrego Josefa Gomes pode-se observar impactos, principalmente no ecossistema aquático. Em alguns trechos do córrego observaram-se seções assoreadas, figura 8, e galerias pluviais obstruídas por lixo e detritos, figura 9.

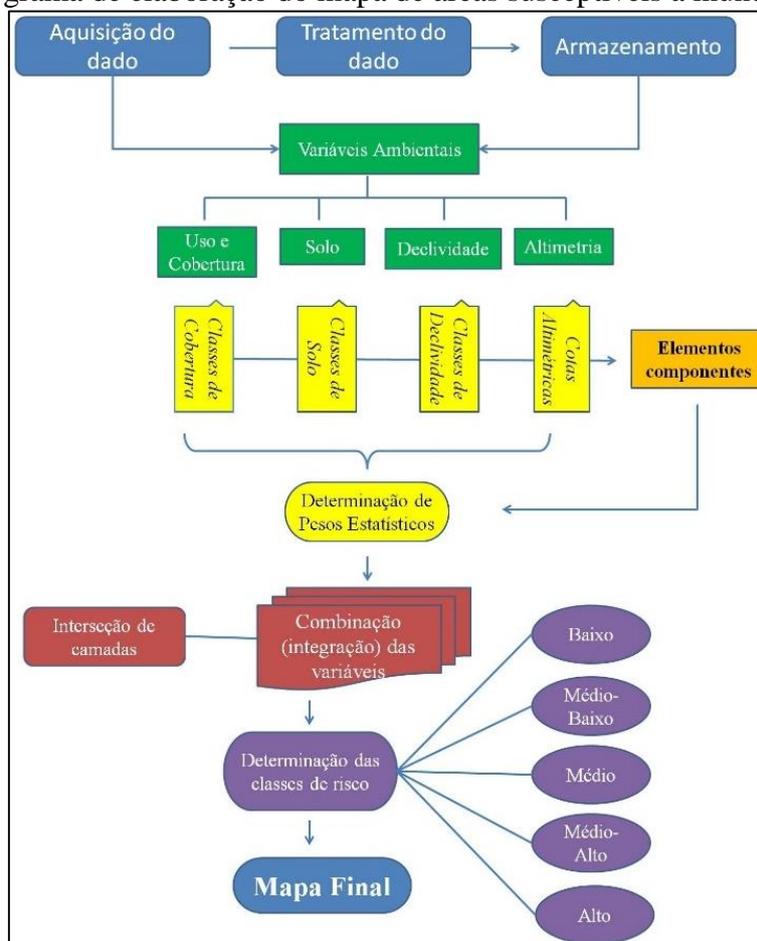
**Figura 10** – Fluxograma de elaboração do mapa de áreas susceptíveis a inundação e alagamentos

Essa integração de dados requer um conhecimento prévio das variáveis presentes na paisagem e a integração de equipe multidisciplinar uma vez que são diversos fatores que controlam o fenômeno de inundação e alagamento. Tal integração pode ser observada no trabalho desenvolvido por Maia e Peixoto (2007), onde é apresentada a integração de dados geoespaciais, em ambiente de SIG, para atividades de licenciamento ambiental. Os procedimentos utilizados na elaboração do mapa de áreas susceptíveis a inundações e alagamentos podem ser observados no fluxograma da figura 10.

Após o levantamento e tratamento das variáveis ambientais (Altimetria, Declividade, Tipo de Solo e Uso e Cobertura do Solo), foram atribuídos a cada uma dessas variáveis pesos estatísticos. Esses pesos foram utilizados para atribuir um valor hierárquico à informação, ou seja, para expressar o grau de susceptibilidade à ocorrência do fenômeno de inundação e alagamento com relação às variáveis analisadas. Os pesos atribuídos às variáveis ambientais foram definidos com base no método *Analytic Hierarchy Process* - AHP proposto por Saaty (1991), por meio do software QGIS 2.2, conforme a Quadro 3.

Após a determinação dos pesos essas variáveis foram combinadas, por meio da ferramenta *Raster Calculator* no ArcGIS 10.1, utilizando-se a seguinte equação:

$$ria = 0,426*d + 0,283*a + 0,203*u + 0,088*s$$

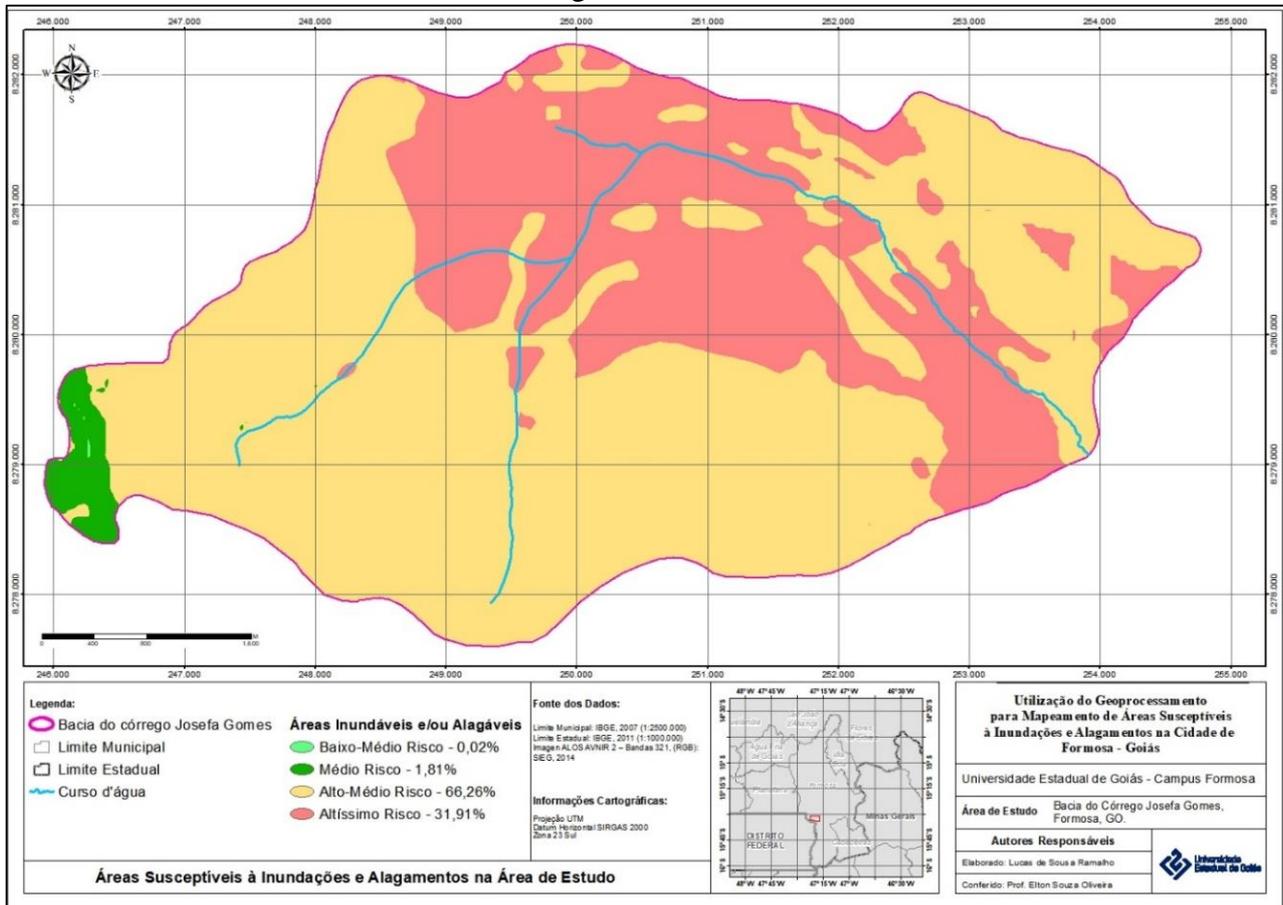
**Figura 2** – Áreas susceptíveis a inundações e alagamentos e sua representatividade na bacia do Córrego Josefa Gomes

Com base nas informações levantadas e na metodologia utilizada foi possível identificar as áreas susceptíveis à inundação e alagamento na bacia do córrego Josefa Gomes. Essas áreas, no mapa, são resultado da integração, em ambiente SIG, entre dados altimétricos, declividade, tipo de solo e cobertura do solo na bacia. Observando o mapa das áreas susceptíveis a inundação e alagamento,

figura 11, percebe-se que a bacia é altamente susceptível a esses processos, uma vez que as classes de Alto-médio risco (66,26%) e Altíssimo risco (31,91%) são predominantes. A classe de altíssimo risco se distribui ao redor das linhas de drenagem, favorecida pelas condições de declividade, relevo, cobertura e tipo de solo.

Analisando as áreas susceptíveis à inundação e alagamento em relação à altimetria da bacia, observou-se que essas áreas se concentram nas porções mais rebaixadas do relevo (relevo de jusante) até, aproximadamente, 920 metros de altitude. Isso ocorre porque a água tem uma tendência natural, por meio do efeito da declividade do relevo e da gravidade, de confluir em direção do relevo de jusante. As áreas aplainadas ou côncavas do relevo, associadas às baixas declividades, mesmo nas porções mais altas da bacia, também podem contribuir para o alagamento de algumas superfícies da região em função da forte precipitação, como geralmente ocorre na Lagoa dos Santos e na Lagoa do Abreu, por exemplo.

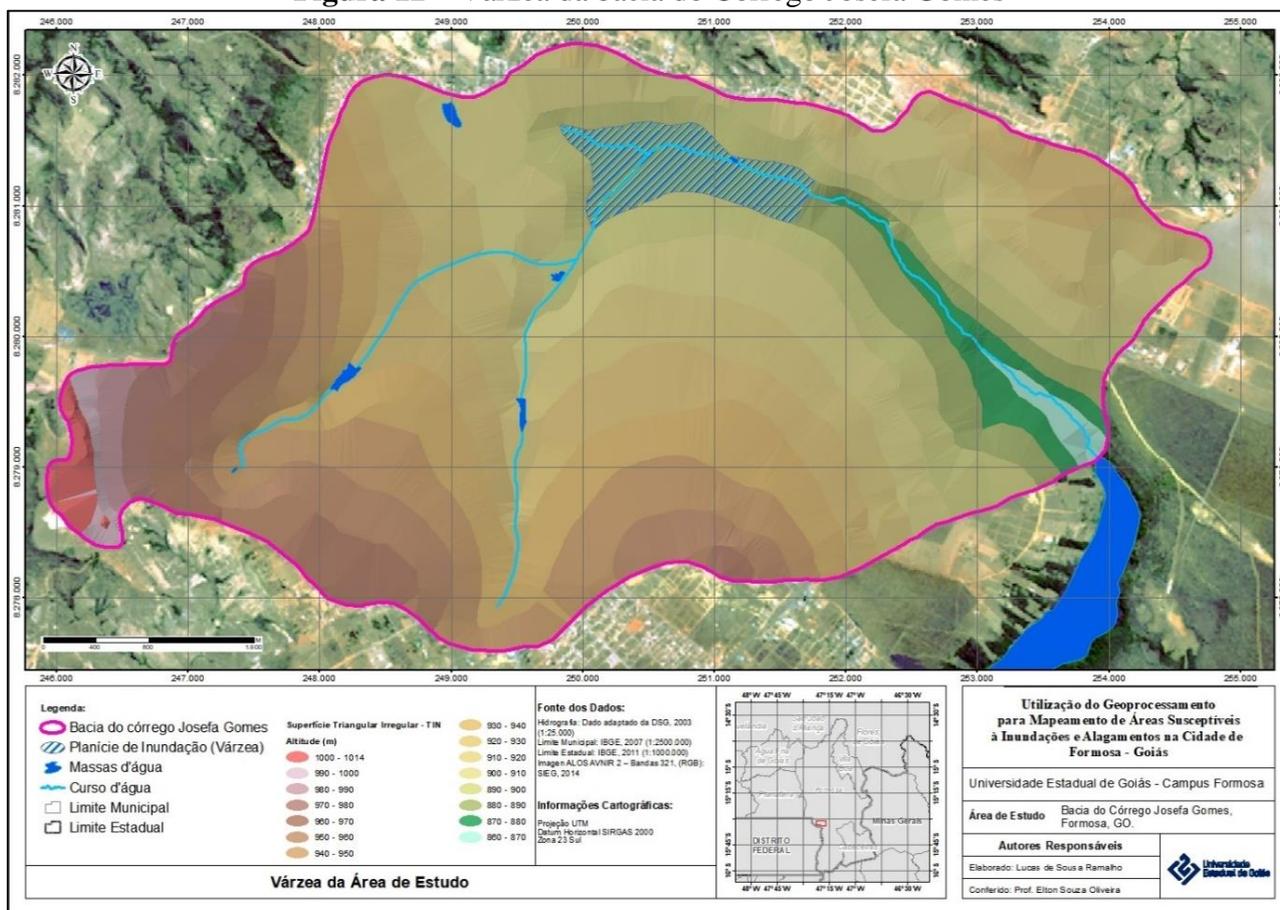
**Figura 12 – Várzea da bacia do Córrego Josefa Gomes**

No relevo de jusante da bacia há uma extensa várzea parcialmente ocupada por moradias e por usos agrícolas, figura 12. Naturalmente, essa área constitui uma área de alto risco de inundação devido sua proximidade ao curso d'água e relevo plano.

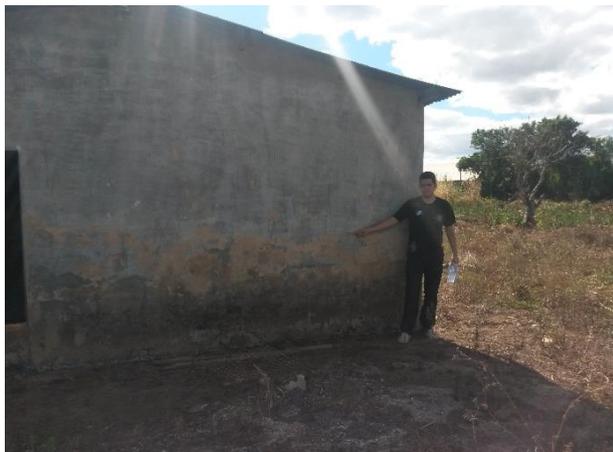
**Figura 13** – Nível atingido pela água na inundação de novembro de 2013, Vila Aurora

Por meio de pesquisa de campo *in loco* e entrevista com moradores da Vila Aurora, verificou-se que a ocorrência de inundações na várzea é evidente. Segundo relato dos moradores, no ano de 2013, houve uma imensa inundação que chegou a aproximadamente 1,5 metros de altura, destruindo lavouras e promovendo até o abandono de algumas residências. A elevação do nível da água deixa vestígio na paisagem, como por exemplo, marcas e manchas deixadas pela água nas paredes das casas. Essas marcas são indícios da ocorrência do fenômeno de inundação no local, como pode ser observada na Vila Aurora, figura 13. Alguns moradores, na tentativa de se adequar ao evento da inundação na região, chegaram a elevar o nível de base de suas casas, na esperança de minimizar as consequências do fenômeno. Algumas residências apresentam elevação de até 1,5 metros em relação ao nível do solo, figura 14.

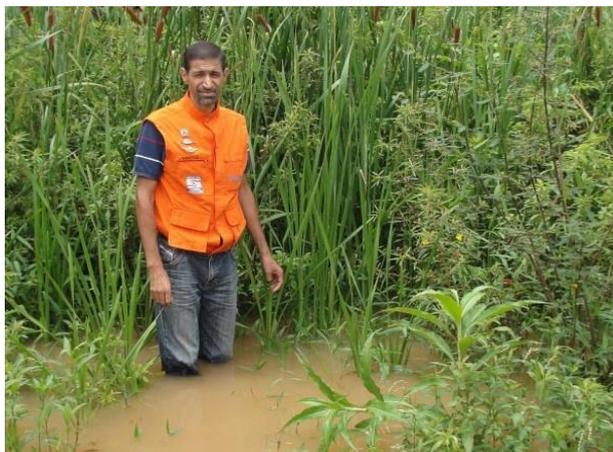
**Figura 15** – Defesa Civil avaliando a altura do nível da água no Parque Dom Bosco

Seguindo o córrego Josefa Gomes no sentido de sua jusante, depois da Vila Aurora está o Parque Dom Bosco. Nesse bairro também houve relatos de alagamentos, em novembro de 2013, que exigiu a presença do Corpo de Bombeiros Militar e da Defesa Civil de Formosa, figuras 15 e 16.

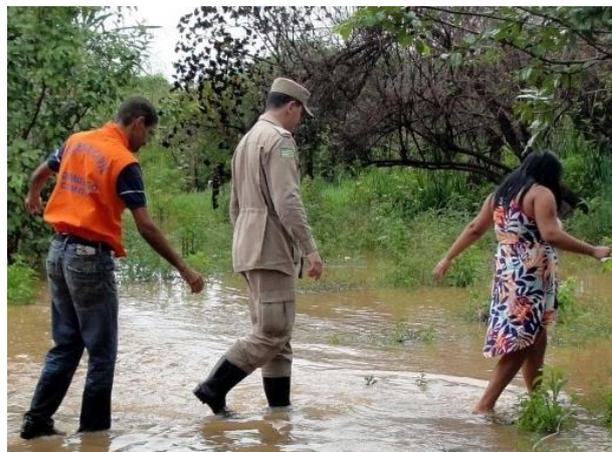
**Figura 16** – Corpo de Bombeiros e Defesa Civil avaliando danos no Parque Dom Bosco

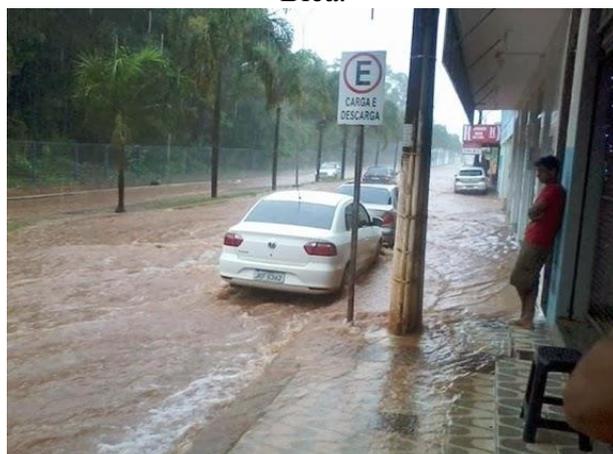
**Figura 17** – Alagamento ocorrido na Avenida Bosque, entorno do Parque Municipal Mata da Bica.

Foi registrado, no ano de 2013, alagamentos no Setor Bosque, no Setor Central e inundações no Vila Bela. No Setor Bosque houve alagamento no entorno da Mata Bica, ao longo da Avenida Bosque, figura 17. Segundo o mapa de áreas susceptíveis essa área é classificada como de médio-alto risco. A condição local de relevo (plana e de baixas declividades, somado a impermeabilidade do solo e deficiência do sistema de drenagem potencializam o alagamento nessa área.

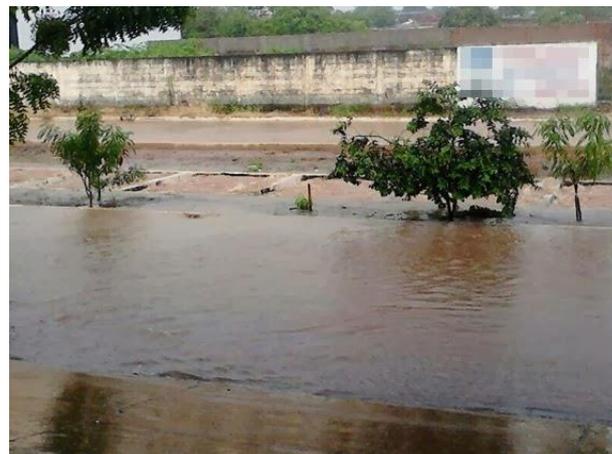
**Figura 18** – Alagamento ocorrido ao longo do trecho canalizado do Córrego Josefa Gomes, Vila Bela.

Na Vila Bela, ao longo do trecho canalizado do córrego Josefa Gomes, ocorre fortes enxurradas no canal e, às vezes, inundações das áreas periféricas, figura 18. Segundo o mapa de áreas susceptíveis essa se classifica como de altíssimo risco. A ausência de cercas ao longo do trecho canalizado favorece o lançamento de detritos e lixo no canal, podendo causar sua obstrução. Segundo Tucci (2003) o lixo constitui um dos problemas relacionados a bacia urbanizada que, por meio da obstrução da drenagem, cria condições ambientais ainda piores. Trechos obstruídos e seções assoreadas na bacia já foram mencionadas anteriormente.

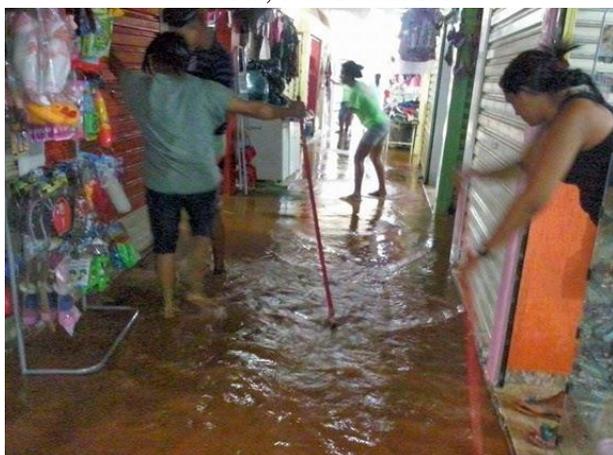
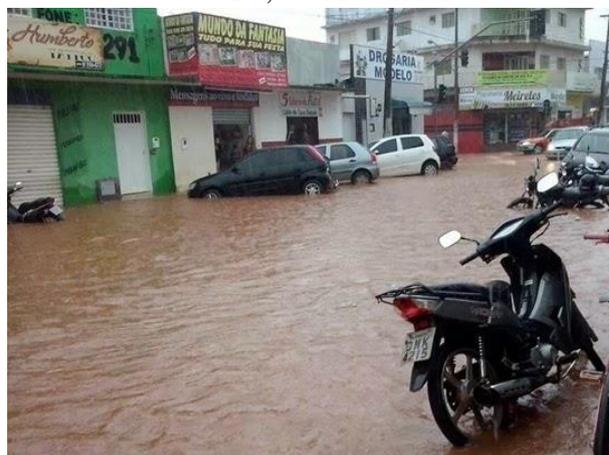
No Setor Central também há registro de alagamentos. O alagamento ocorreu junto a Feira Coberta de Formosa-GO e entorno. As baixas declividades, impermeabilidade do solo e deficiência ou obstrução do sistema drenagem podem constituir as principais causas, Figura 19 e 20.

**Figura 19** – Alagamento que invadiu a feira coberta, Setor Central

**Figura 20** – Alagamento no entorno da feira coberta, Setor Central

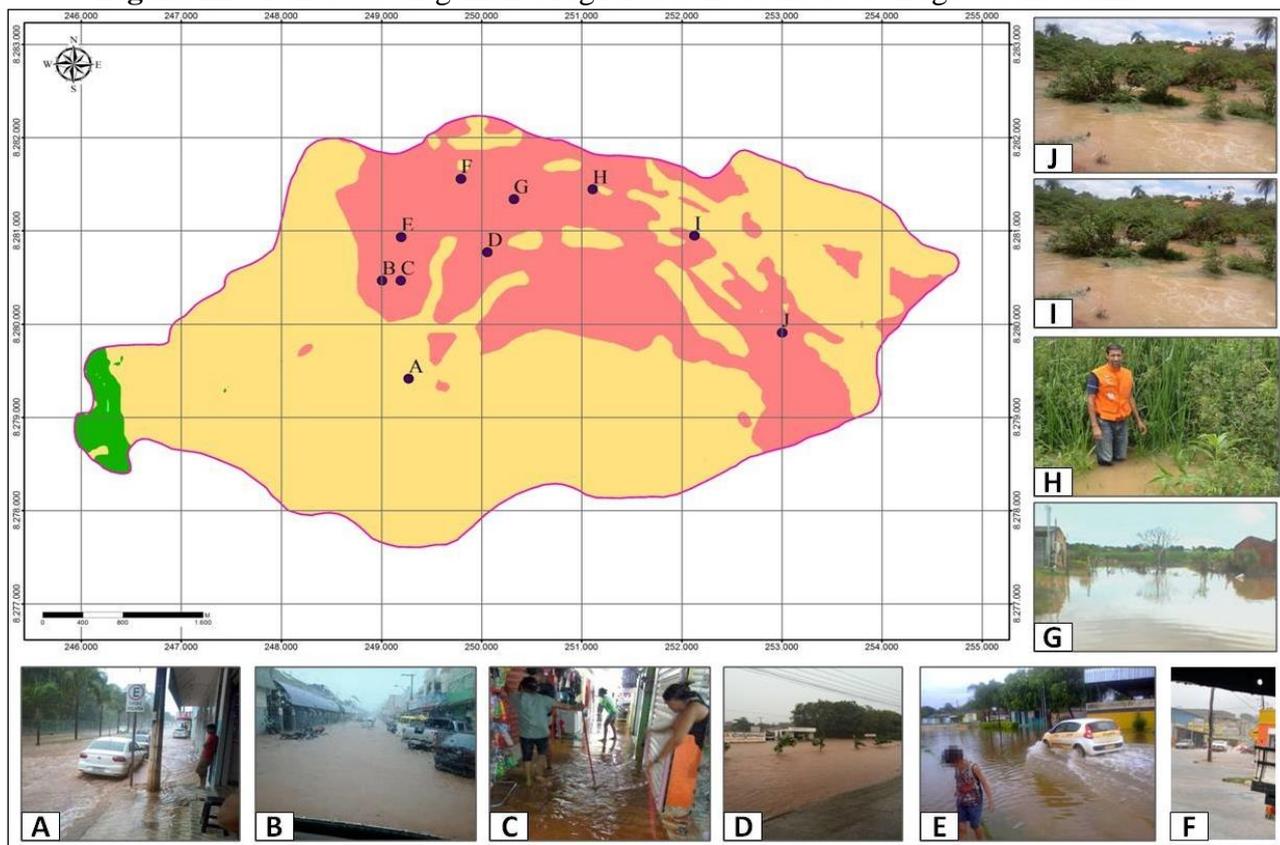
**Figura 21** – Pontos de alagamento registrados na bacia do Córrego Josefa Gomes

Na figura 21 são apresentados dez pontos, inundações e alagamentos, dispostos no sentido de montante à jusante do córrego Josefa Gomes e classificados de A a J, com os registros fotográficos que confirmam o fenômeno no ponto indicado.

O ponto "A" indica o alagamento ocorrido na Avenida Bosque, ao lado do Parque Municipal Mata da Bica. Os pontos "B" e "C" indicam o alagamento ocorrido no Setor Central na Feira Coberta de Formosa e entorno. O ponto "D" indica a inundação ocorrida na Vila Bela, no fim do trecho canalizado do córrego. O ponto "E" indica o alagamento ocorrido no Setor Central, mais a diante da Feira Coberta. O ponto "F" indica o alagamento ocorrido no Setor Nordeste. O ponto "G" indica a inundação ocorrida na Vila Aurora, no relevo de jusante da bacia. O ponto "H" indica a inundação ocorrida no Parque Dom Bosco, também no relevo de Jusante da bacia. O ponto "I" indica a inundação ocorrida próximo ao bairro Rosa Maria. E o ponto "J" indica a inundação ocorrida na Vila Verde, em frente à Vila Multirão.
