# **AVALIAÇÃO DOS PROCESSOS DE EROSIÃO DE MARGENS EM RIOS SEMIÁRIDOS: ESTUDO NA SUB-BACIA DO BAIXO JAGUARIBE – CEARÁ – BRASIL**

*Evaluation of the processes of erosion of riverbank in semiarid rivers: study in the sub-basin of the Bass Jaguaribe – Ceará – Brazil*

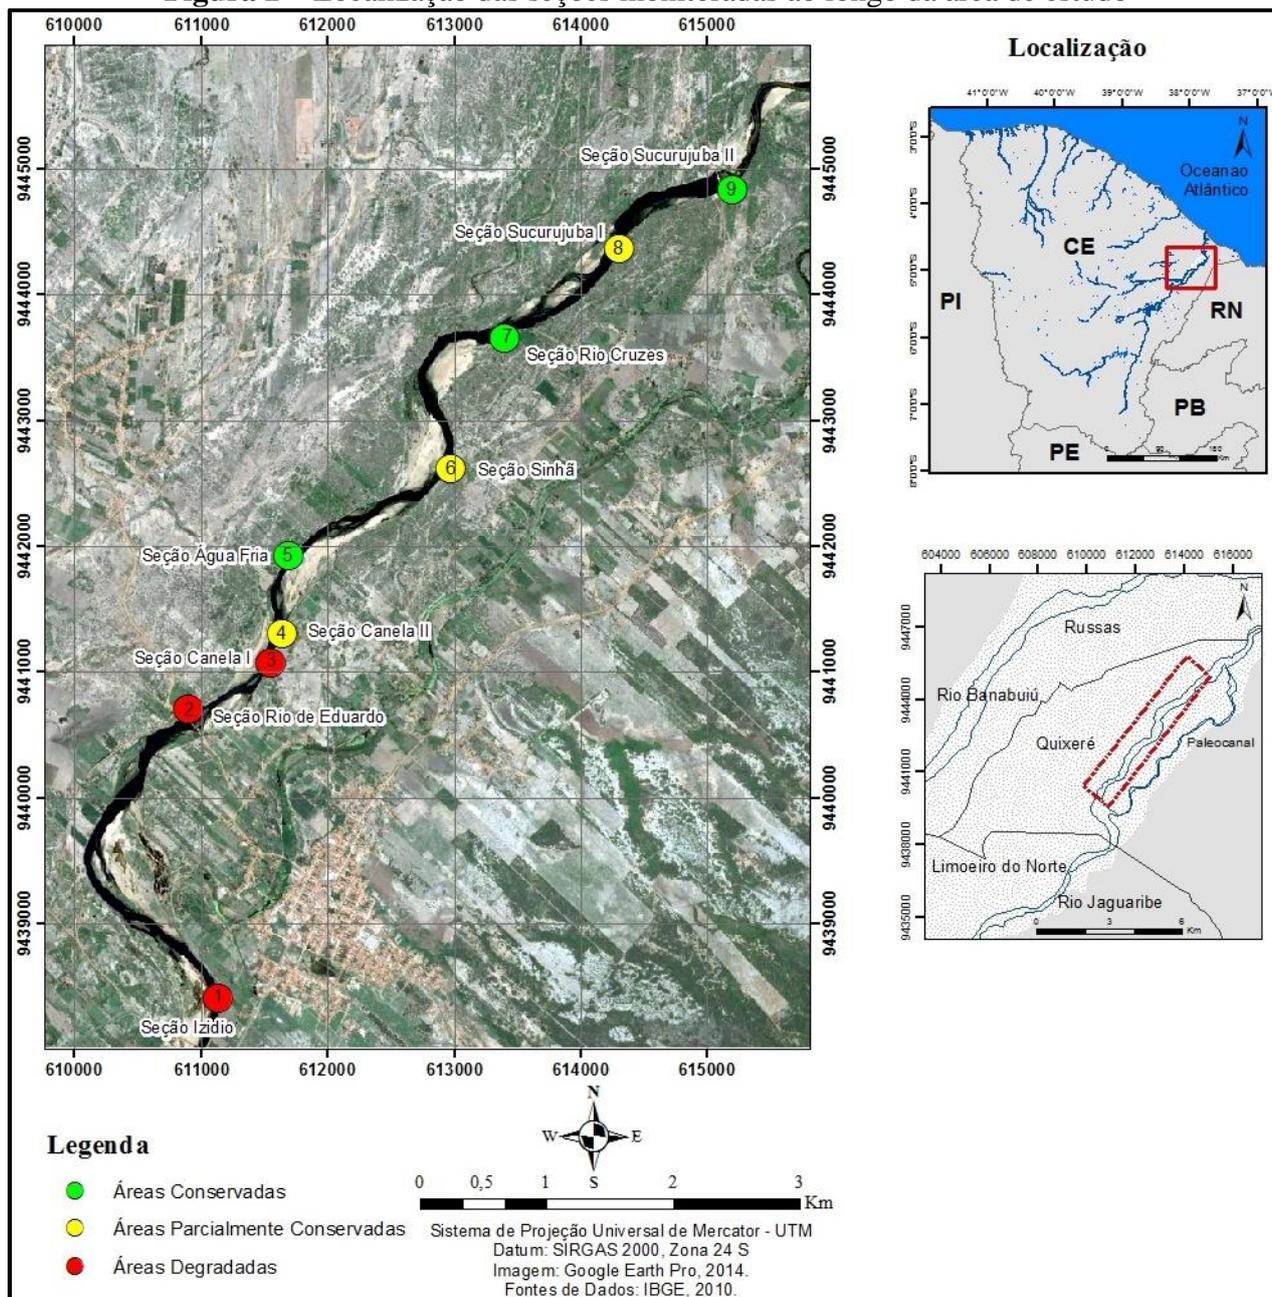
**Figura 2** – Localização das seções monitoradas ao longo da área de estudo

A escolha das margens para monitoramento se deu a partir do grau de conservação da vegetação ciliar e os usos sobre elas. Para isto, foram escolhidas nove seções ao longo do trecho do rio Jaguaribe que corta o município de Quixeré (Figura 2). Estas foram agrupadas em três tipos de áreas: Área Conservada (AC), Área Parcialmente Conservada (APC) e Área Degradada (DC).

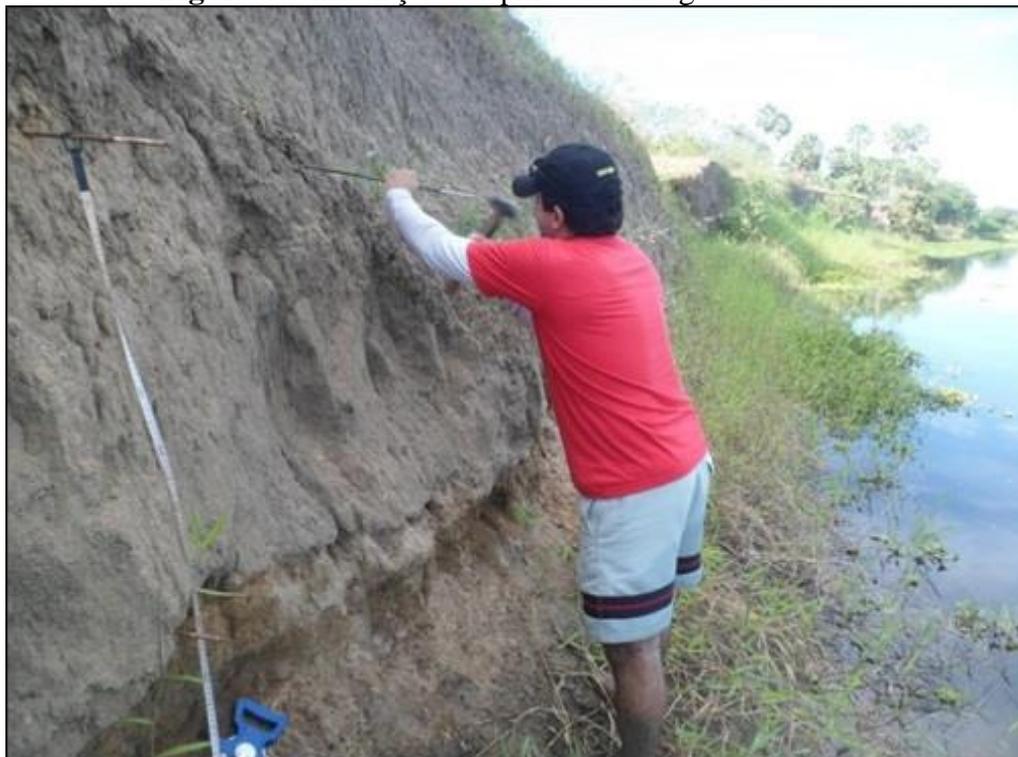
**Figura 3** – Instalação dos pinos nas margens em estudo

As margens escolhidas foram instrumentalizadas com a colocação de pinos. Em cada área de monitoramento foi instalado uma quantidade específica de pinos, baseado nas características da margem como altura e ângulo do barranco, também foram realizadas coleta de sedimentos para determinar a granulometria das margens (Tabela 1). Os pinos foram colocados a uma distância horizontal de 2 m de separação. Os pinos utilizados são construídos de ferro, tendo 1 m de comprimento, com 5,16 mm de diâmetro. Estes introduzidos nas margens ficaram com 10 cm de exposição e foram pintados de cor branca para facilitar a sua localização.

Vale ressaltar que as áreas monitoradas foram referenciadas com auxílio de receptor GPS (Sistema de Posicionamento Global) do tipo *garmin etrex*, e registradas através de máquina fotográfica, também foram escolhidos pontos de referência sobre as margens monitoradas, como cercas e árvores para amarração, caso os recuos das margens fossem superiores ao tamanho dos pinos.

Para monitorar os processos erosivos nas seções estudadas foi utilizado o método de medição direta da erosão de margens, conhecido como método dos pinos que segundo Fernandez (1990), consiste na introdução de pinos na face das margens (Figura 3), a medida que a margens vai recuando, é medida a exposição do pino.

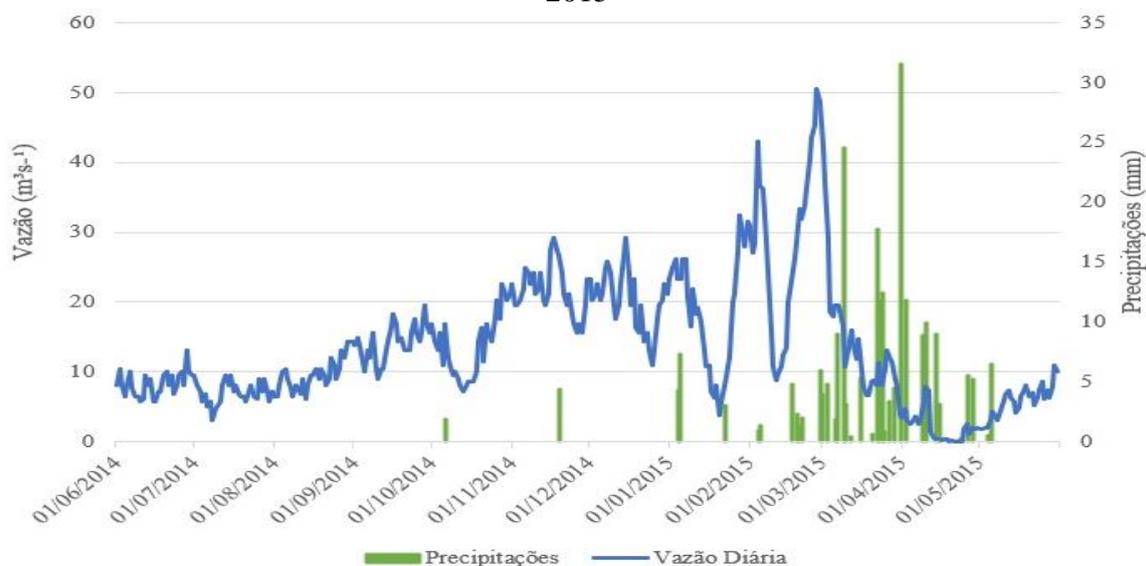
**Figura 4** – Vazões diárias do rio Jaguaribe e precipitações no período de junho de 2014 a maio de 2015

Como podemos observar na figura 4, as vazões do rio Jaguaribe para o trecho estudado, apresentaram algumas oscilações, a vazão média se concentrou em torno de  $7,43 \text{ m}^3 \text{ s}^{-1}$  e com variações de mínimas e máximas entre 0 e  $29 \text{ m}^3 \text{ s}^{-1}$ . Como observado os meses de fevereiro e março foram os que apresentaram os maiores picos de erosão. Esses meses se enquadram dentro da quadra chuvosa da região que vai de janeiro a maio, porém as vazões não aumentaram com as precipitações ocorridas na área. Como analisado, à medida que as chuvas foram aumentando, as vazões diárias do rio foram diminuindo. Este comportamento está relacionado a regularização das vazões do trecho de estudo pelo Açude Castanhão.

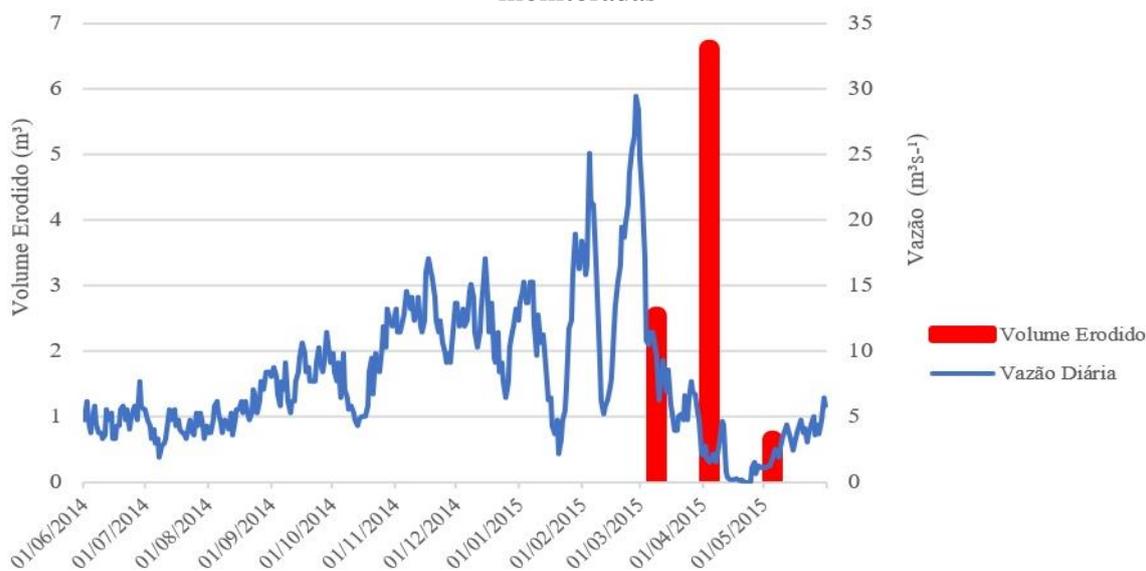
**Figura 5** – Comportamento das vazões diárias e o volume total erodido por mês nas áreas monitoradas

Apesar das vazões e do nível do rio (cota) serem consideradas as principais condicionantes hidrológicas que atuam na erosão das margens fluviais, para o período estudado essas variáveis não foram as principais condicionantes nesse processo (Figura 5). Vale ressaltar que mesmo com alguns picos de vazão e aumento da cota do rio não foram suficientes para erodir todas as margens monitoradas, com exceção das seções Água Fria e Sucurujuba I, que tiveram suas bases erodido pela força fluvial registrada pela exposição dos pinos.

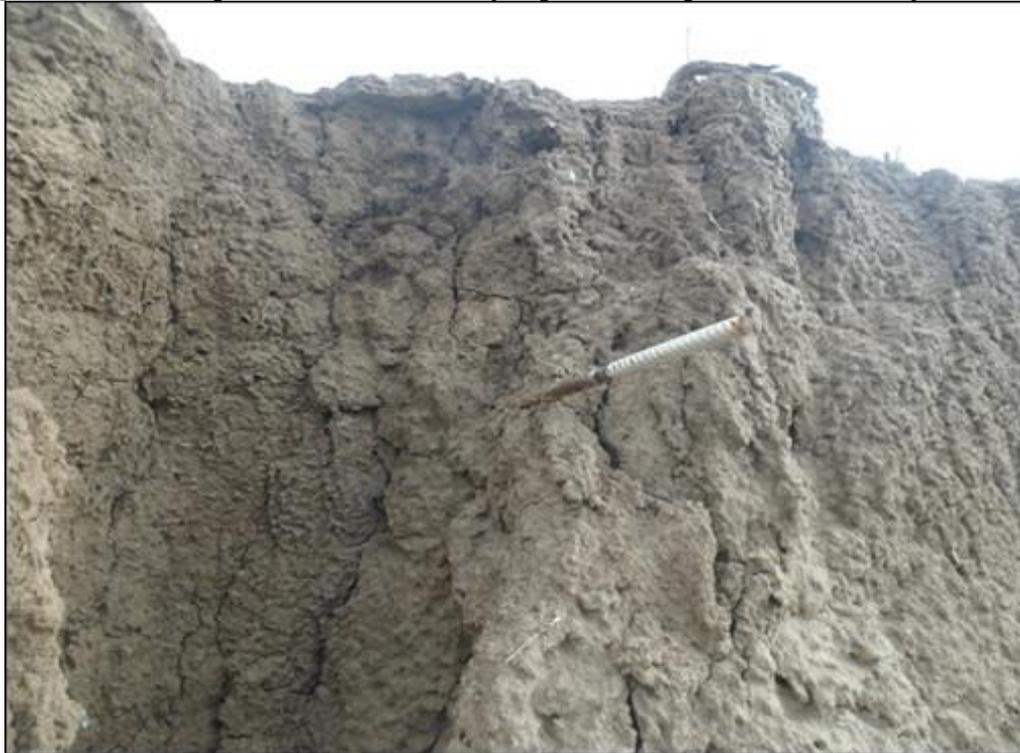
**Figura 6** – Pino exposto decorrente da ação pluvial (salpicamento) na Seção Canela I

Portanto, o mecanismo que apresentou maior participação nos processos de erosão das margens do rio Jaguaribe no período avaliado foram as precipitações, ou seja, a erosão pluvial representada pelos processos de salpicamento e escoamento superficial (Figura 6). Vale ressaltar que todas as margens monitoradas apresentaram recuo decorrente da precipitação. A figura 7 retrata o comportamento das precipitações acumuladas e o volume erodido total por mês, obtido pelo somatório das seções avaliadas.

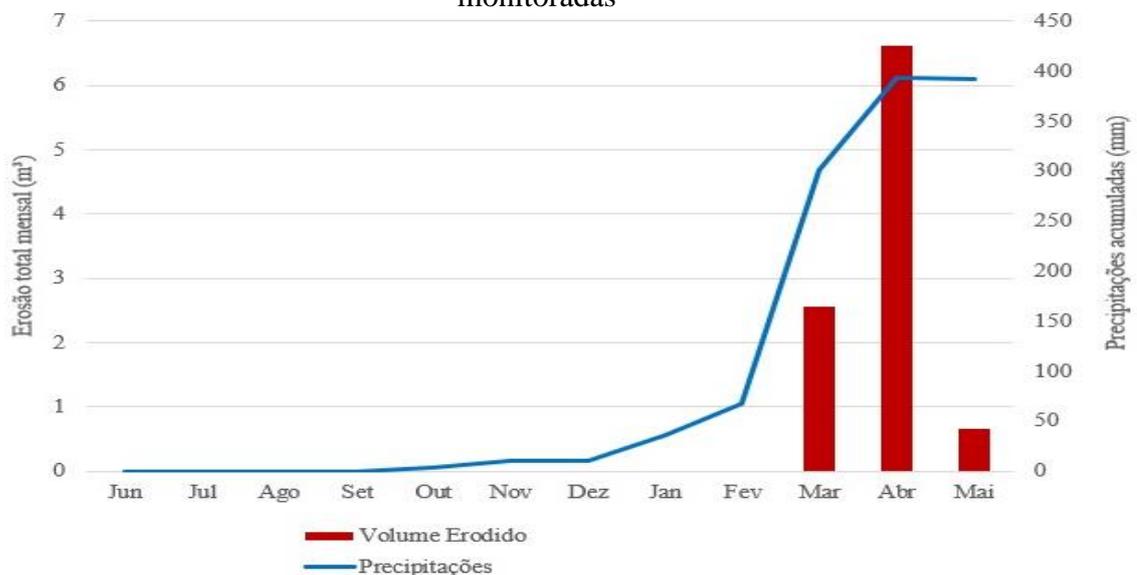
**Figura 7** – Comportamento das precipitações mensais e o volume total erodido por mês nas áreas monitoradas

Conforme a figura 7, os processos de perda de margem passaram a ser observados, justamente quando se iniciou a quadra chuvosa. Durante os meses de estiagem não foi registrada erosão nas áreas monitoradas, mesmo com o canal fluvial com predominância de fluxo. Fernandez e Fulfaro (1993), em estudos no rio Paraná, observaram comportamento semelhantes ao do rio Jaguaribe, ou seja, no período de estiagem a taxa de erosão em algumas margens mantiveram-se baixa, mas com a regularização das precipitações a erosão média aumentou consideravelmente.

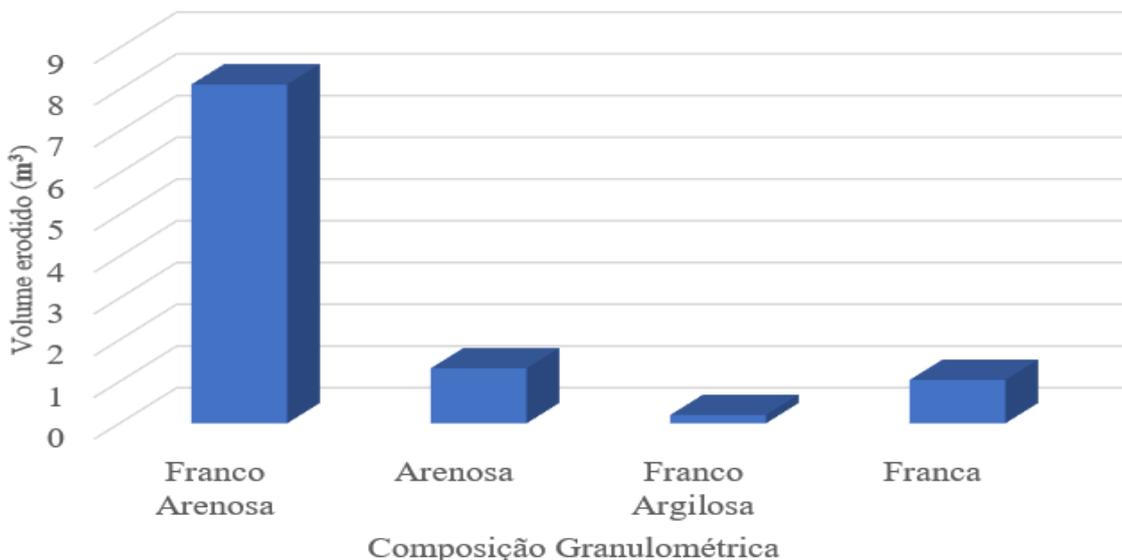
**Figura 8** – Composição granulométrica das margens monitoradas do rio Jaguaribe

No que se refere as características granulométricas das margens monitoradas, a uma predominância de margens com material mais arenoso e conseqüentemente foram as margens que sofreram mais perda de sedimentos (Figura 8). Em trabalhos realizados por Casado *et al.* (2002), foi percebido que as margens compostas por material arenoso e sem coesão foram as mais erodidas. Já Rocha e Souza Filho (2008), em trabalhos no rio Paraná perceberam que a taxa de erosão nas margens estudadas aumentou conforme a diminuição do teor de silte/argila nas margens arenosas submetidas à mesma velocidade de fluxo.

Dentre as áreas degradadas a seção Izídio apresentou o maior volume erodido sendo este de 6,06 m<sup>3</sup> ano<sup>-1</sup>. Isso pode ser explicado devido a margem apresentar uma composição granulométrica fraco arenosa, ou seja, sendo mais vulnerável a erosão, como também é uma margem côncava onde ocorre a maior velocidade e turbulência da água que propícia o seu reco. Nessa margem predominou o processo de corrasão lateral, realizado pelo solapamento da base do talude. Outro fator importante que pode estar relacionado a perda elevada de sedimentos nessa seção é a sua altura (5,0 m) e as atividades agrícolas desenvolvida sobre ela.
