## **Evolução morfológica de um sistema praial induzido: Praia Mansa, enseada do Mucuripe, Fortaleza/CE**

*Morphological evolution in an induced beach system: Praia Mansa, Mucuripe bay, Fortaleza/CE*

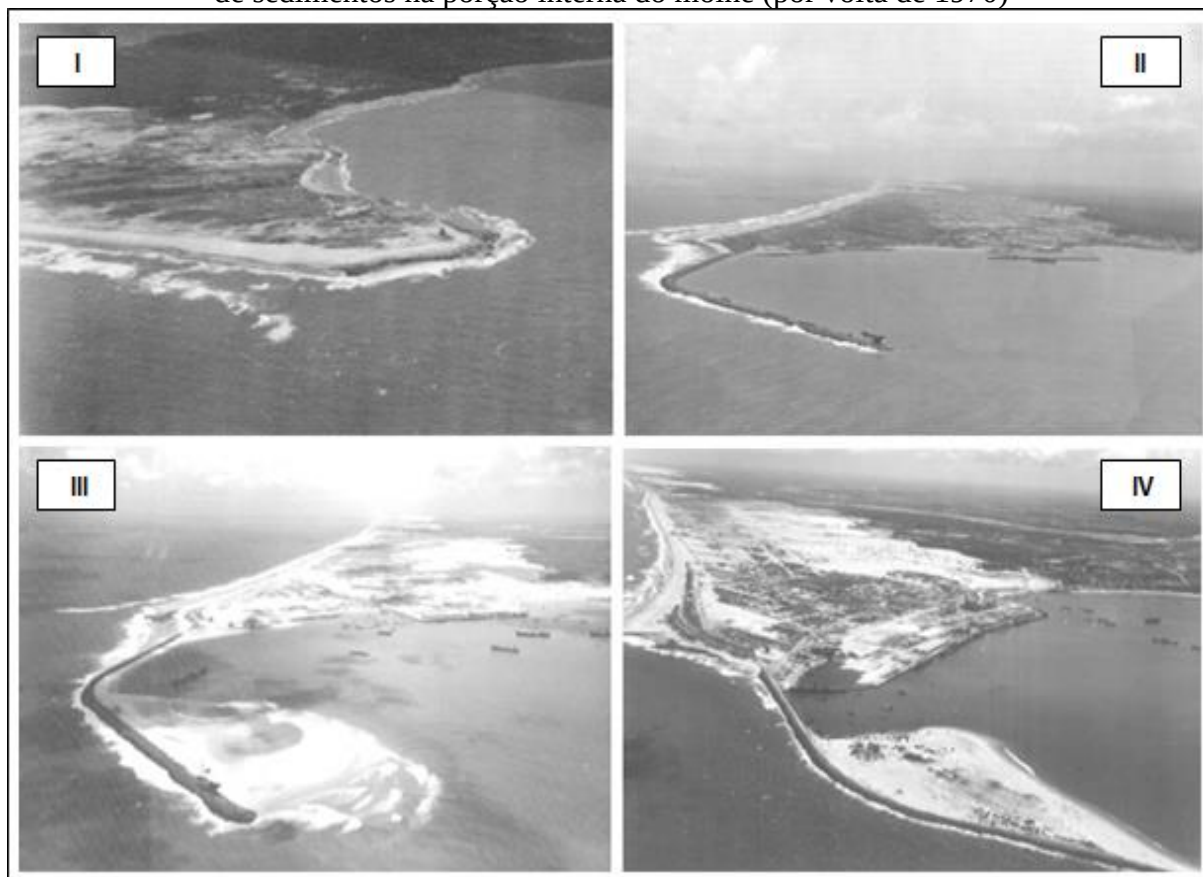
**Figura 3:** (I) Pontal do Mucuripe antes da instalação do molhe (meados da década de 1930); (II) O molhe já construído (anos de 1940 aproximadamente); (III) Transporte de sedimentos no entorno do molhe (sandbypass) na parte interna do molhe (idos da década de 1960); Consolidação do acúmulo de sedimentos na porção interna do molhe (por volta de 1970)

A sequência de imagens aéreas da **Figura 3** proporciona uma melhor visualização do efeito de contorno dos sedimentos em redor do Molhe do Titan e a formação da Praia Mansa até meados da década de 1970.

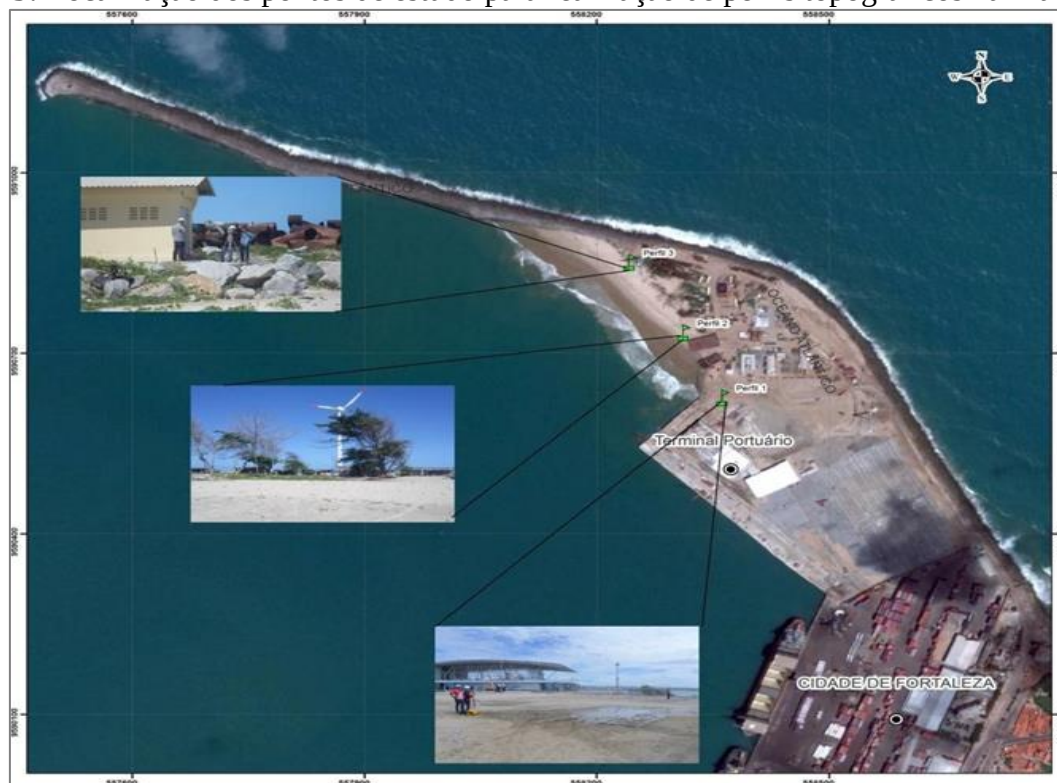
**Figura 5:** Localização dos pontos de estudo para realização de perfis topográficos na Praia Mansa

A medição de perfis topográficos foi realizada em três pontos distintos perpendicularmente à linha de costa na Praia Mansa, demarcados considerando-se a localização do Terminal e os possíveis impactos que a instalação e operação poderiam acarretar no ambiente local. A morfologia praial foi obtida ao aplicar o método de levantamento topográfico proposto por Borges (1977). Em cada ponto foram medidas as cotas, com auxílio de uma estação total da Marca Ruide, modelo RTS-280 e prisma. Instalou-se o equipamento entre a linha d'água e o RN pré-determinado, e feitas leituras a ré, e a vante, sempre em marés de sizígia, em horários de maré baixa. As leituras no perfil emerso foram realizadas a cada cinco metros e/ou a cada feição proeminente como bancos, cavas, etc. (GOMES JUNIOR, 2012; VASCONCELOS, 2013). As medições foram procedidas até uma profundidade média de 0,5 metro na antepraia, garantindo que o perfil atingisse o nível zero hidrográfico que corresponde ao zero da maré astronômica do Porto do Mucuri, determinado pela Diretoria de Hidrografia e Navegação da Marinha do Brasil (DHN). A **Figura 5** e a **Tabela 1** apresentam a localização e cota dos perfis topográficos na Praia Mansa respectivamente.

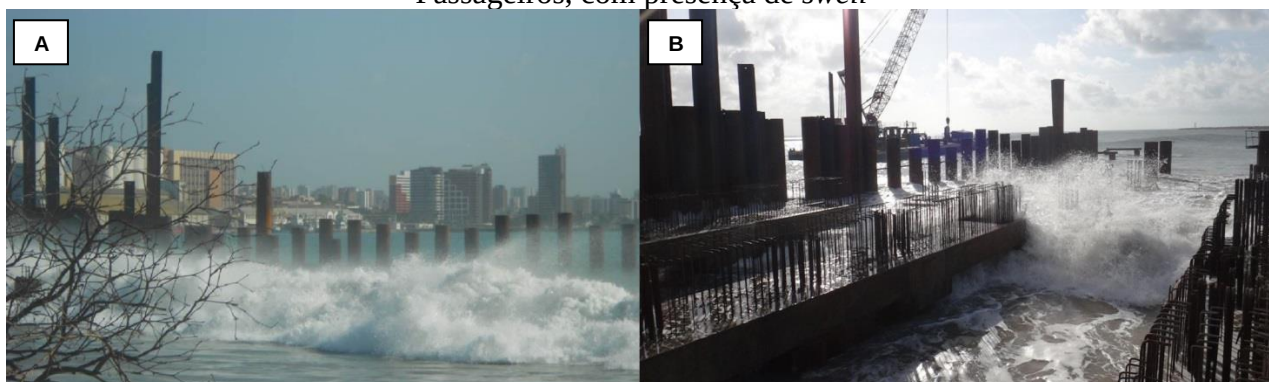
**Figura 7:** (A) Obra paralisada pela ressaca do mar (B) Ressaca no local das obras do Terminal de Passageiros, com presença de swell

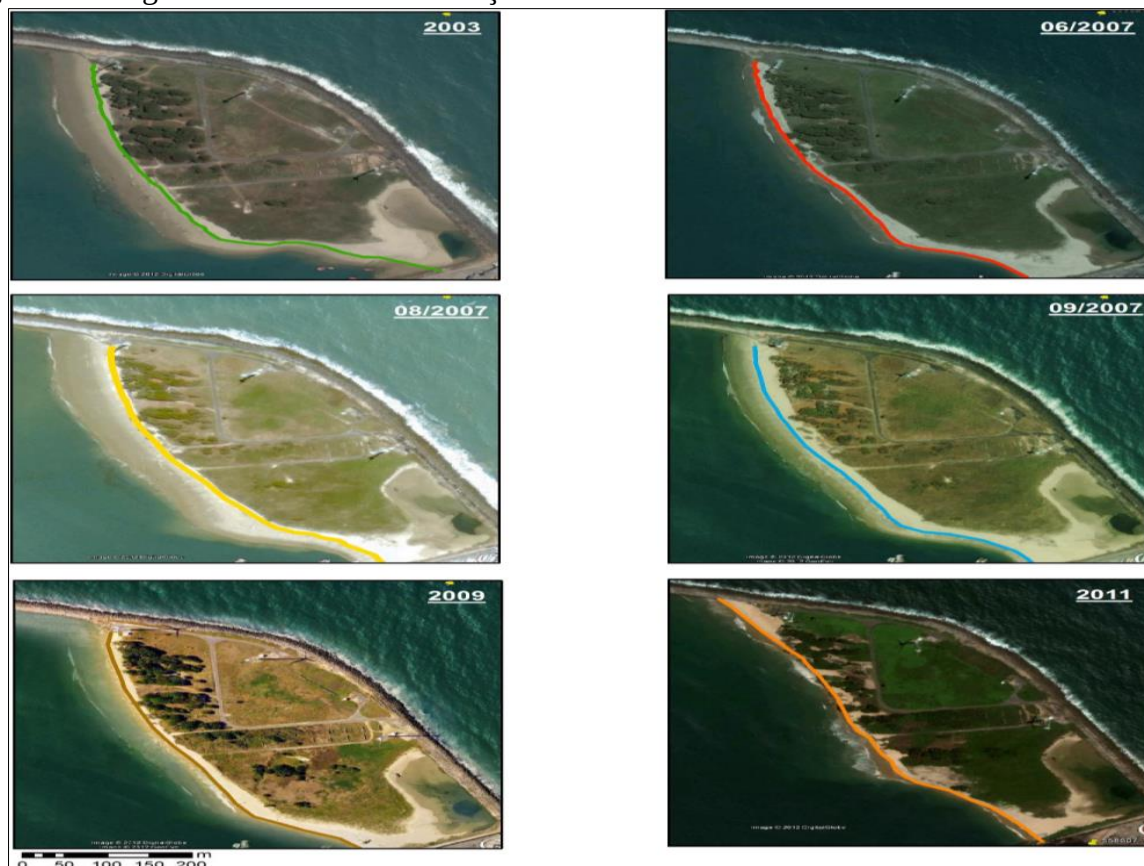
**Figura 8:** Imagens de Satélite com alterações da linha de costa da Praia Mansa entre 2003 e 2011

Através da comparação dos traçados (**Figura 8**), observa-se que, de 2003 a 2009, já havia a manifestação de um processo erosivo, porém de baixa intensidade. Ao comparar o traçado de 2009 a 2011, intervalo em que se insere a referida dragagem, nota-se que a área erodida, em apenas dois anos, foi maior que a observada entre 2003 e 2009 (INPH, 2013). De 2003 e 2011, o terreno da praia erodiu cerca de 21.600 m<sup>2</sup> (parte norte e central), contra apenas 4.200 m<sup>2</sup> de assoreamento, ocorrida apenas na porção sul. Entre 2009 e 2011, ocorreu uma diminuição da área do local, passando de 135600 m<sup>2</sup> para 127000 m<sup>2</sup>.

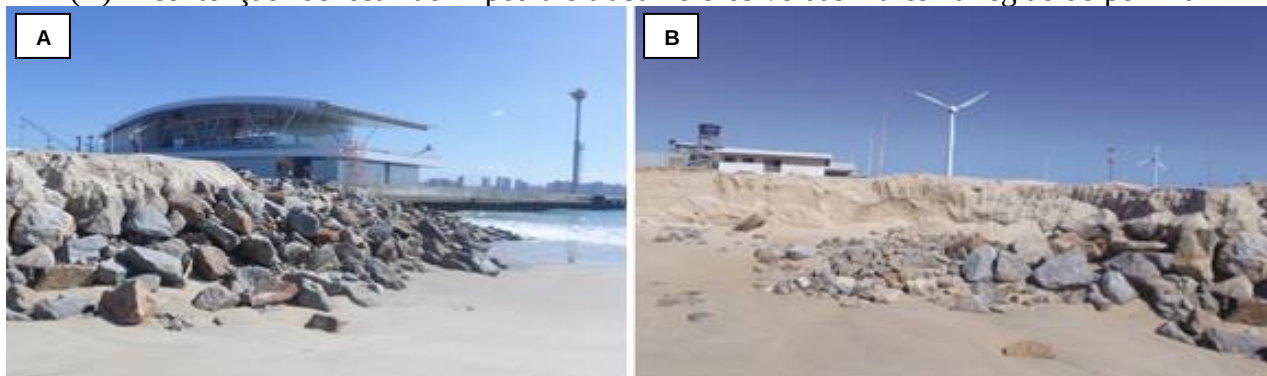
**Figura 10:** (A) Contenção rochosa posta para impedir o avanço marítimo nas obras do Terminal.  
(B) A contenção rochosa não impediu o trabalho erosivo das marés na região do perfil 01

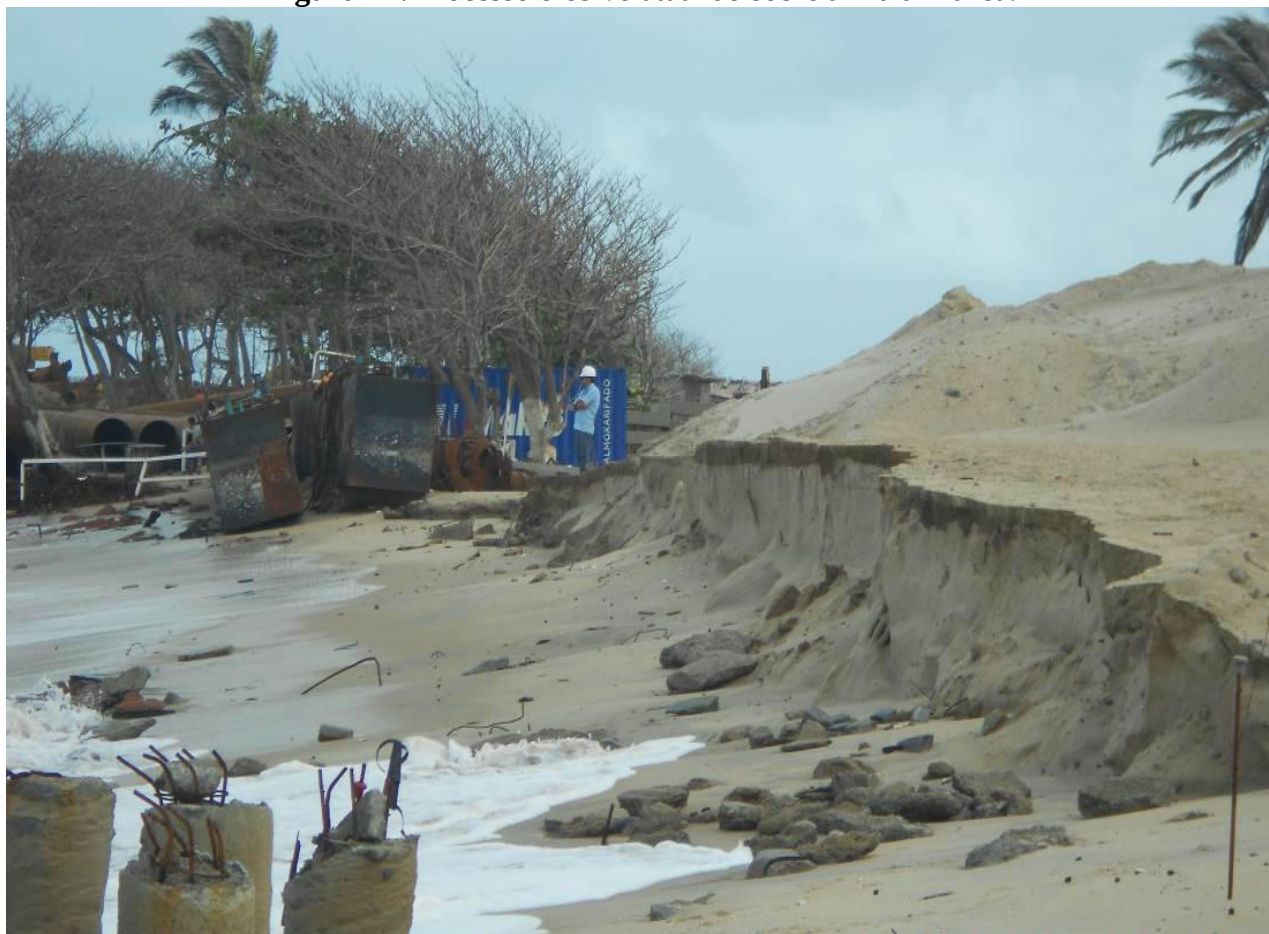
**Figura 11:** Processo erosivo atuando sobre a Praia Mansa.

Os processos erosivos remontam e confirmam a observação de estudos anteriores na Praia Mansa, que indicavam que quaisquer ações de uso e ocupação nesta área acarretariam a instalação de processos erosivos (FORTALEZA, 2006) (**Figura 11**).
