# **EROSÃO HÍDRICA EM UM AFLUENTE DO RIO KM 119 NA ÁREA URBANA DE CAMPO MOURÃO (PR)**

## **WATER EROSION IN A TRIBUTARY OF THE RIVER 119 KM IN URBAN AREA OF CAMPO MOURÃO (PR)**

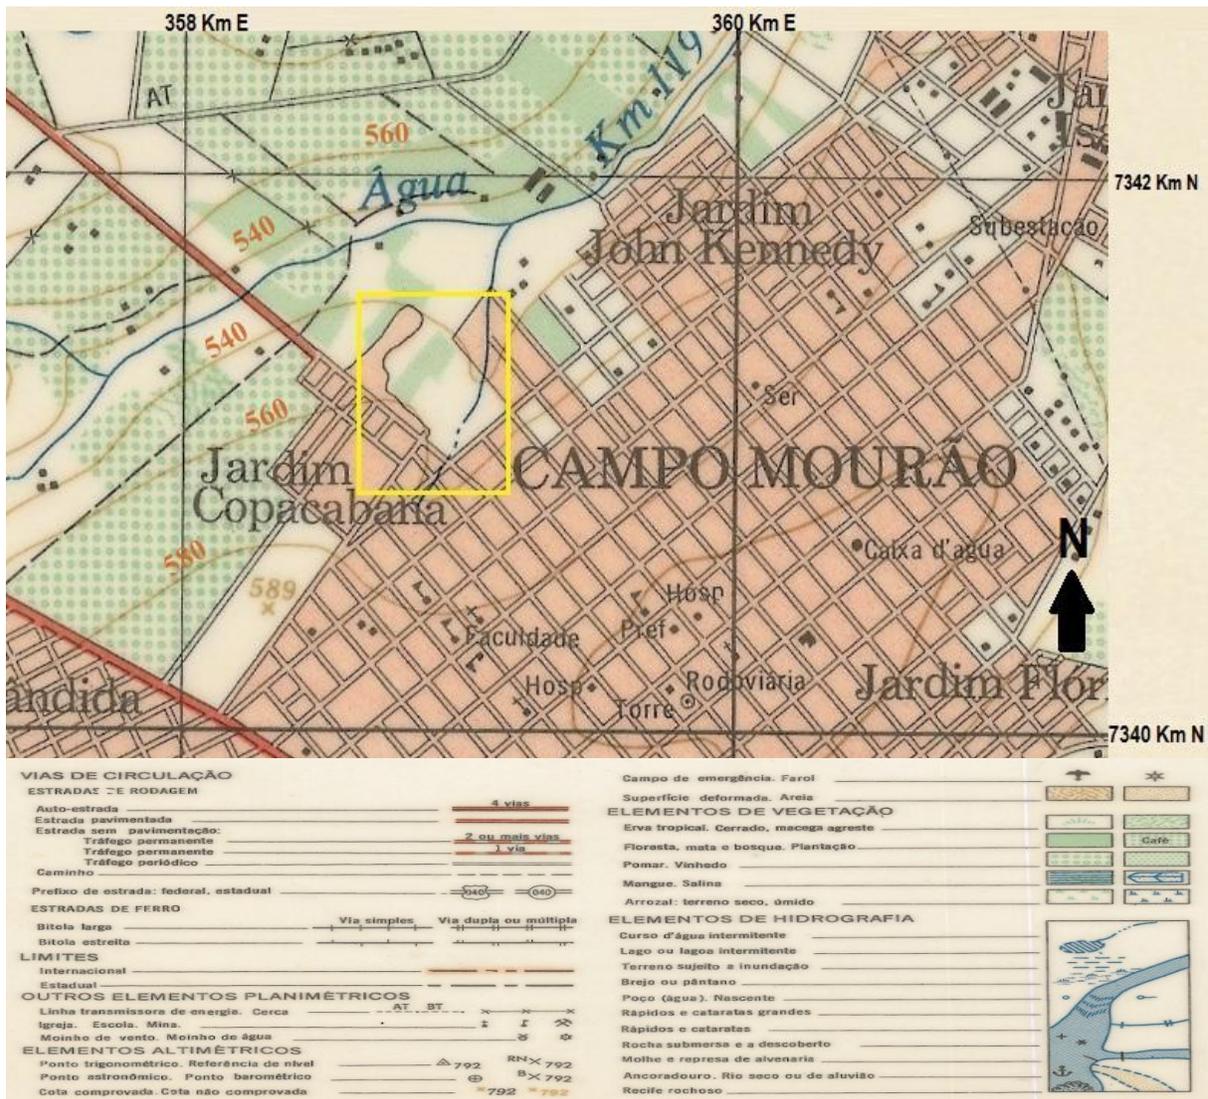
**Figura 3: Detalhe da área de estudo na folha topográfica Campo Mourão (PR), SG.22-V-B-I-1, MI-2803/1. DSG, Ministério do Exército, 1980, Escala 1: 29.000**

Por meio de observação da carta topográfica de Campo Mourão do ano de 1980, foi possível constatar que o rio já se apresentava canalizado desde sua nascente, que se encontra dentro do perímetro urbano, mais precisamente na Rua Devete de Paula Xavier até o local de estudo, e já havia sido construída a Avenida Perimetral Tancredo A. Neves e construções adjacentes.

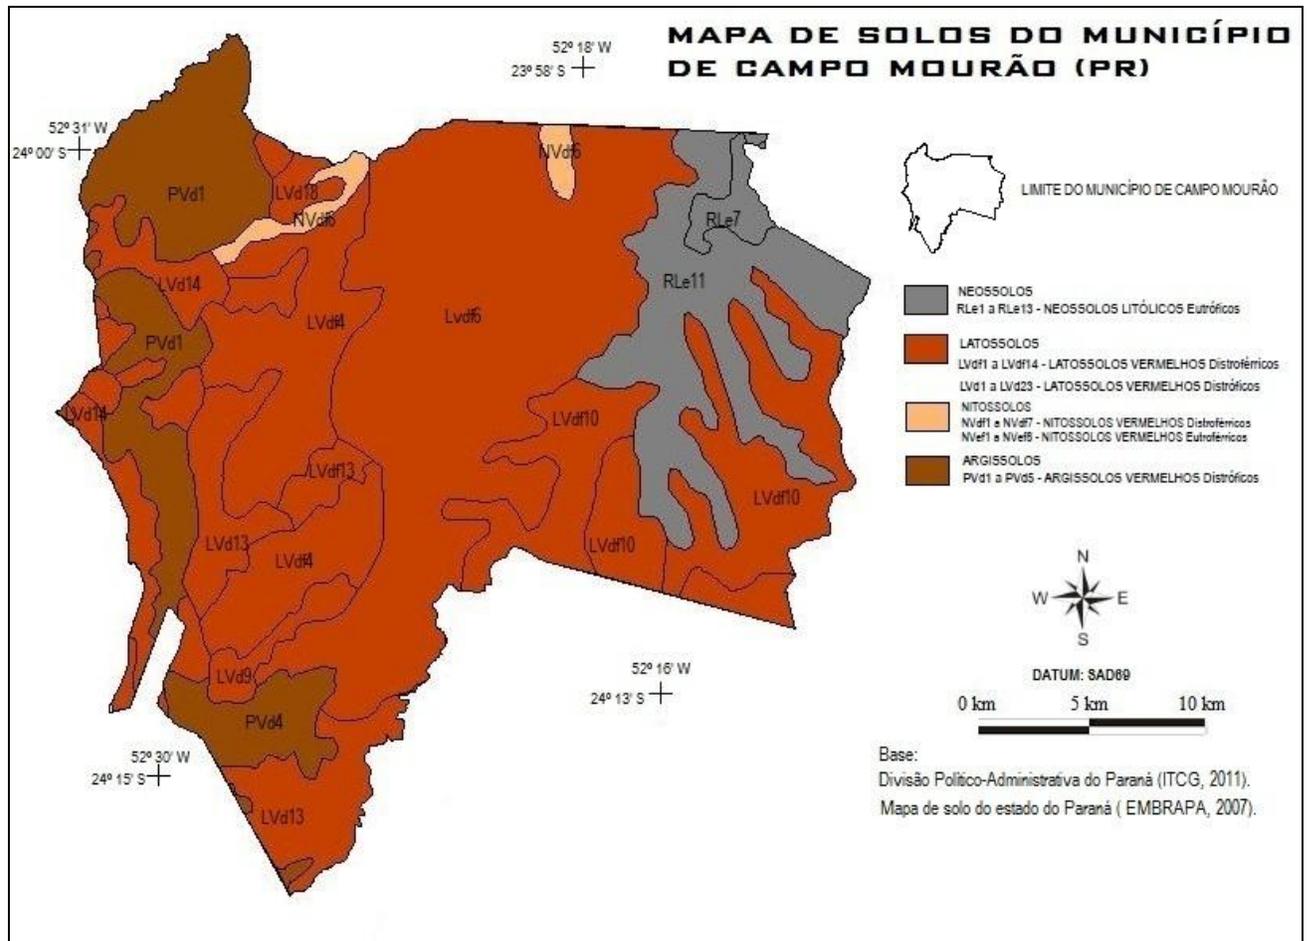
**Figura 4: Mapa temático de solos do município de Campo Mourão (PR)**

De acordo com o mapa temático de solos do Município de Campo Mourão (PR) elaborado no presente trabalho, tendo como base o Mapa de Solos do Paraná da EMBRAPA (2007) na escala 1: 250.000, com divisões municipais do ITCG (2011), numa classificação geral,

Campo Mourão está situado em uma área que contém quatro tipos de solo: Neossolo, Nitossolo, Latossolo e Argissolo, sendo a maior parte de Latossolo, como pode ser visto na Figura 4.

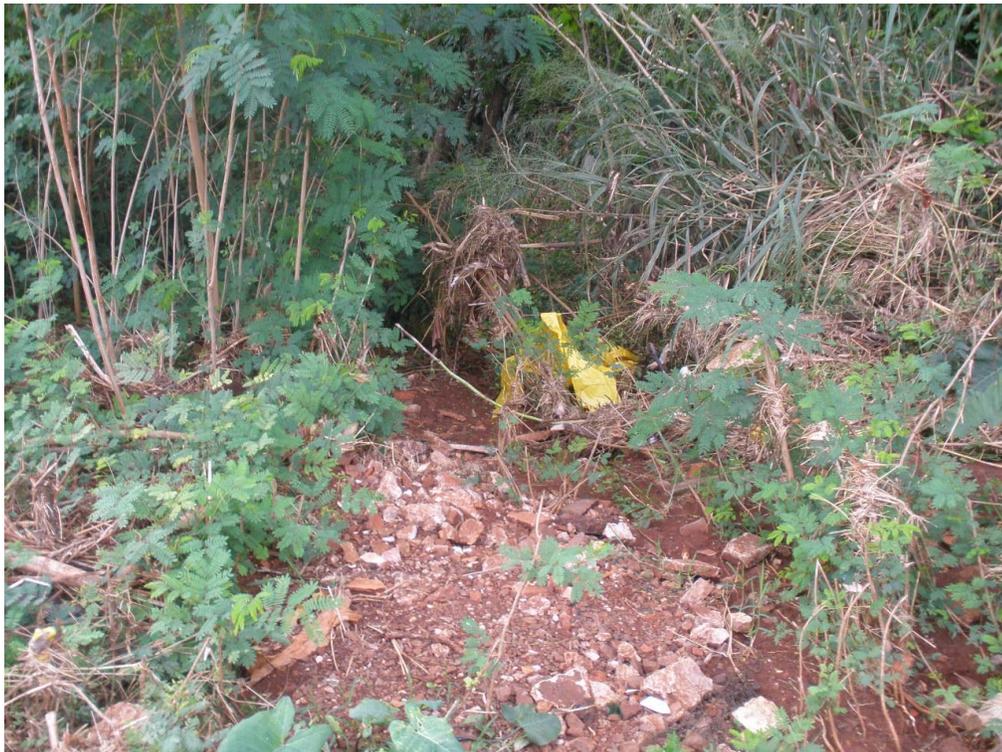
Para o aterramento do local foi utilizado resíduos de construção civil e solos provenientes de outras localidades com características de um solo argiloso, também foi realizado o depósito de resíduos domésticos e entulho por parte dos moradores como pode ser visualizado na Figura 5.

**Figura 5: Imagem dos resíduos de construção civil e entulho utilizados para aterramento do trecho estudado, às margens do afluente do Rio Km 119 na área urbana de Campo Mourão (PR)**

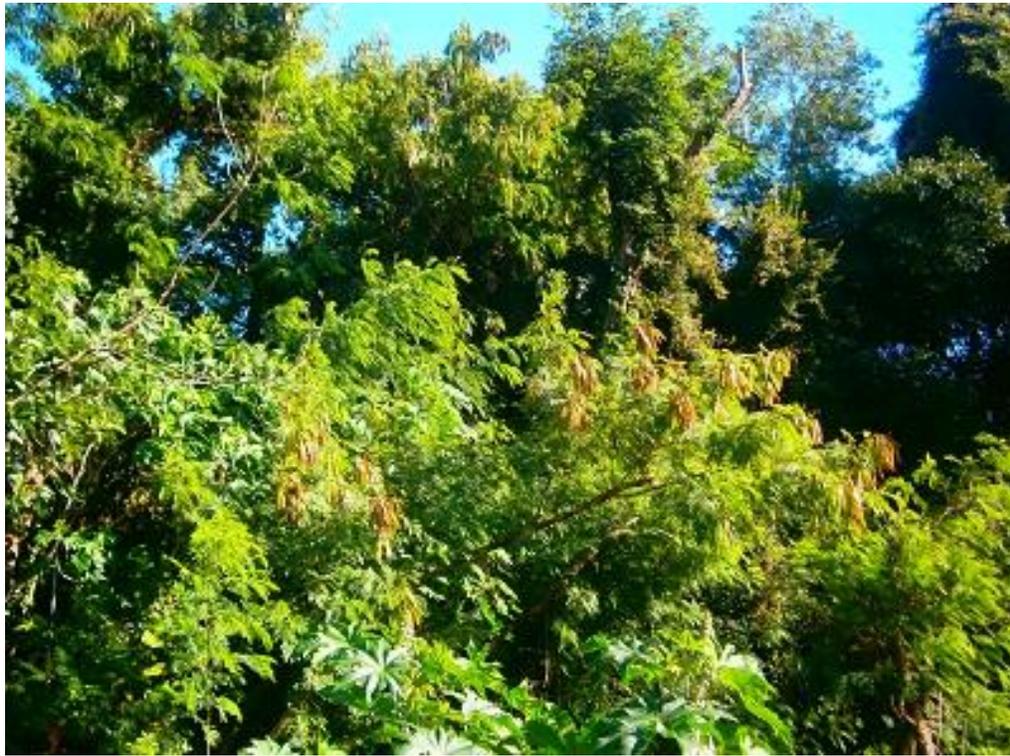
A vegetação presente no local é uma vegetação secundária de grande porte com domínio de espécies exóticas e invasoras como a *Leucaena spp*), visualizado pela Figura 6.

Apesar de não ser uma vegetação nativa da região, tem-se que estas espécies invasoras apresentam um ponto positivo por atuarem como um agente de contenção do transporte de sedimentos para o leito do rio, que poderia acarretar em um maior grau de assoreamento deste.

**Figura 6: Vegetação secundária de grande porte constituída basicamente de espécies exóticas e invasoras como a *Leucena* (*Leucaena* spp)**  
Foto: Costa, N., abril de 2012

A área deve passar por um processo de recuperação em relação à vegetação, por meio de reflorestamento da área descoberta, para que haja maior taxa de infiltração da água e menor escoamento superficial, bem como o cumprimento da legislação no que se refere à Áreas de Preservação Permanente (APP). A APP é entendida por uma área protegida, coberta ou não por vegetação nativa, com a função ambiental de preservar os recursos hídricos, a paisagem, a estabilidade geológica, a biodiversidade, o fluxo gênico de fauna e flora, proteger o solo e assegurar o bem-estar das populações (BRASIL, 2012).

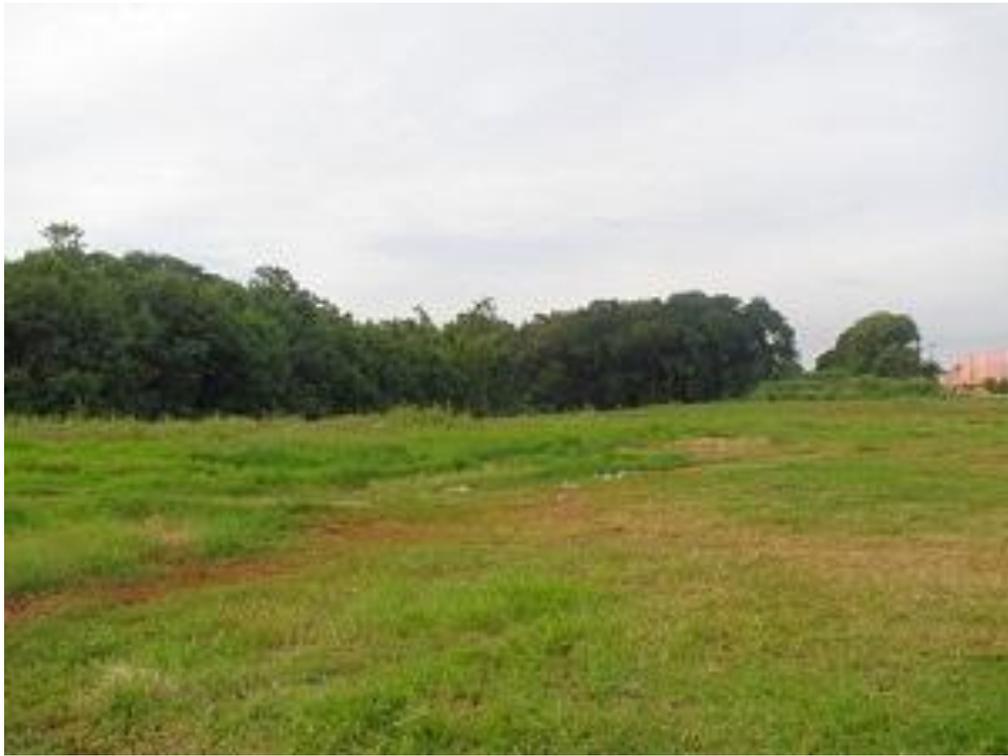
Nos trabalhos *in loco* observou-se que no período entre 19 de abril de 2012 (Figura 7) a 18 de maio de 2012 (Figura 8), a área foi aterrada por solos provenientes de outras localidades por conta da especulação imobiliária no local. Observa-se que na Figura 7 a área esta coberta por uma vegetação rasteira com predomínio de gramíneas, já na Figura 8 vê-se que houve um aterramento do local na tentativa de compactar o solo e prepará-lo para uso da construção civil. Isto, se deve a localização estratégica da área, em relação ao acesso às principais vias da cidade.

**Figura 7: Vista da área de estudo, sem aterramento (19/04/12)**

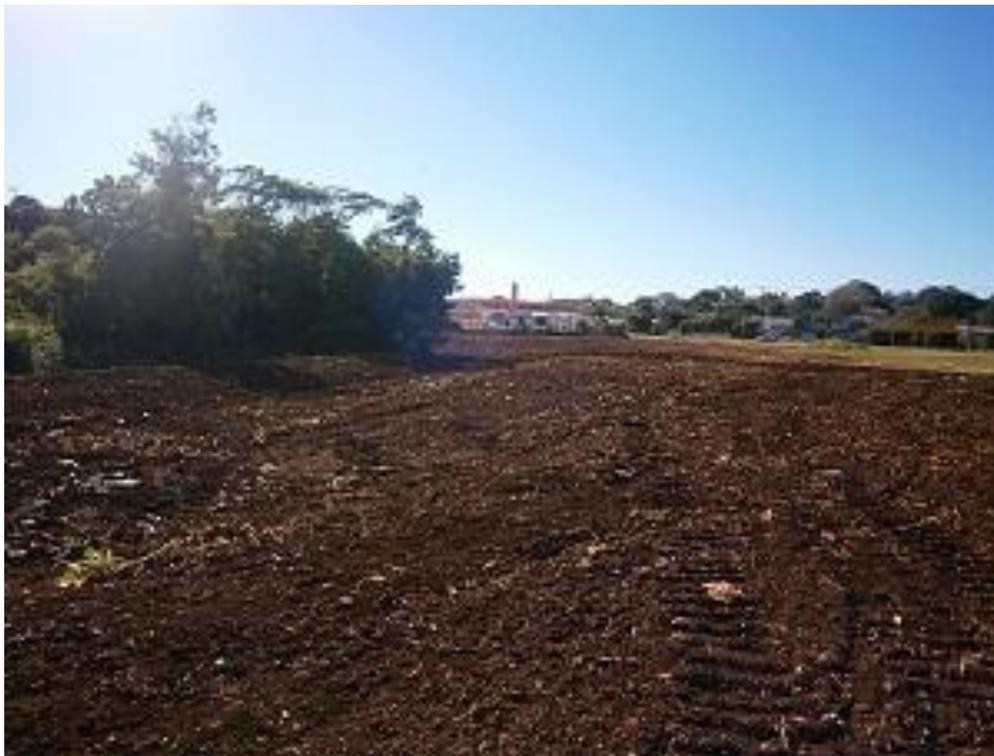
Entre as consequências deste aterramento pode-se citar o arraste de partículas para o curso hídrico, pois, quando chove, o local alaga, e esse acúmulo de água provoca uma saturação no limite de armazenamento de água no solo, que já é baixo por conta dos sucessivos aterramentos com entulhos, resíduos domésticos, entre outros. Assim, há o arraste do solo, anteriormente depositado, por este não ser natural do local e encontrar-se em estado de instabilidade. Isto configura-se em quadro de assoreamento no rio adjacente.

**Figura 8: Vista da área de estudo, aterrada (18/05/12)**

O solo utilizado para este aterramento tem características de um solo argiloso, sendo as características observadas, *in loco*, a cor escura (como pode ser observado na Figura 8), a facilidade de solo de ser moldado quando molhado (plasticidade), a aderência do solo a outros objetos (pegajosidade) e ao pequeno tamanho dos grãos. Por ser um solo argiloso ocorre uma diminuição do processo erosivo, isso devido a esse solo ser menos propício ao transporte de sedimentos e a percolação da água ocorrer de uma forma mais lenta, por possuir pouco espaço entre os grãos e assim reter mais água. Partindo disso, pode-se dizer que a área está totalmente descaracterizada pedologicamente.

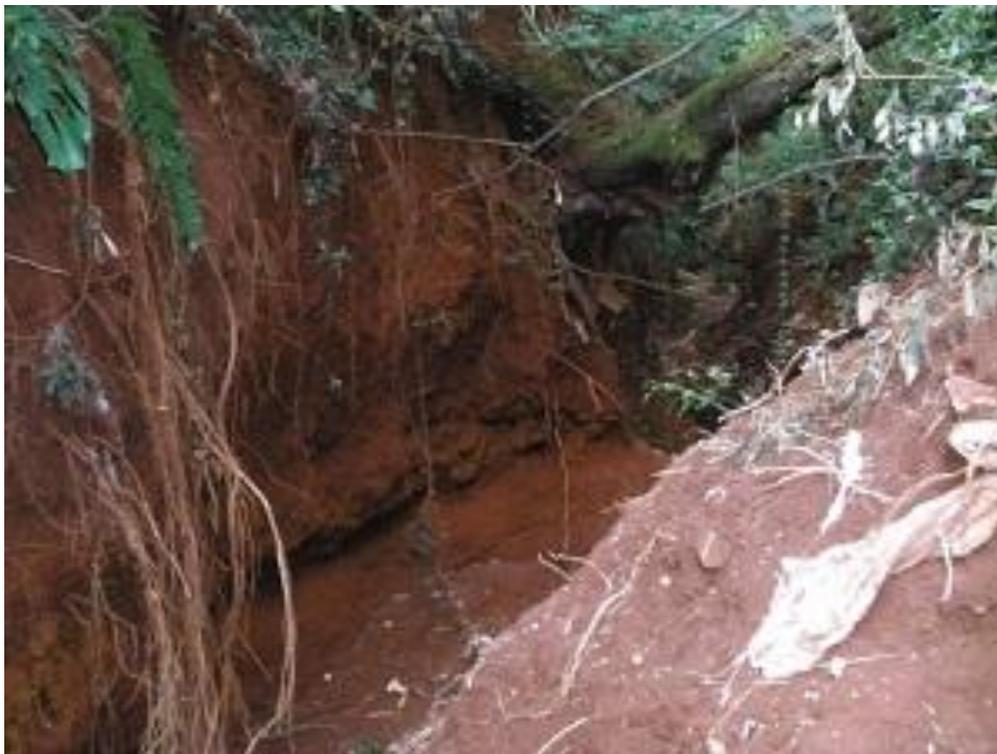
Por conta do despejo de resíduos domésticos por parte de alguns moradores, ocorre a diminuição da infiltração da água no local, o que propicia o alagamento da área gerando um escoamento concentrado (linear) que provoca uma erosão em sulcos que por conta da concentração do fluxo da água, em caminhos preferenciais, arrasta as partículas e aprofunda os sulcos (SILVA; SCHULZ; CAMARGO, 2007). Nesse caso, formou-se uma ravina paralela ao rio do curso estudado Figura 9.

**Figura 9: Ravina formada paralela ao curso do rio na área urbana de Campo Mourão (PR)**

Segundo Oliveira (1999) ravinas e voçorocas podem ser consideradas como incisões que resultam de desequilíbrios de sistemas naturais pela sua tendência a atingir um estado de equilíbrio entre a energia disponível e eficiência do sistema em dissipar energia e pelos desequilíbrios induzidos pelo homem, que no caso do presente estudo, foi principalmente causado pelo aterramento da área.

A ravina formada é um braço da erosão hídrica que ocorre na área de estudo e está em processo de erosão acelerada, evoluindo para uma voçoroca com grande transporte de sedimentos. Segundo Fendrich *et al* (1997) a erosão acelerada é definida como o aumento da taxa de erosão sobre a erosão geológica ou normal, em decorrência da quebra do equilíbrio do meio ambiente pelas atividades humanas, principalmente as advindas das alterações conduzidas na cobertura vegetal. O processo de erosão torna-se grandemente acelerado e as produções de sedimento aumentam assustadoramente. Portanto, a erosão acelerada, além de depauperar o solo, agrava a poluição das águas, muitas vezes já sobrecarregadas com os esgotos das cidades (LEPSCH, 2002).

Como remediação dos problemas observados deve-se elaborar um estudo técnico mais aprofundado para implantação de sistemas de drenagens superficial, dissipadores de energia e também a reformulação da rede de distribuição do sistema de drenagem, fazendo com que o lançamento da água seja feito em “parcelas” ao longo de todo o curso hídrico.

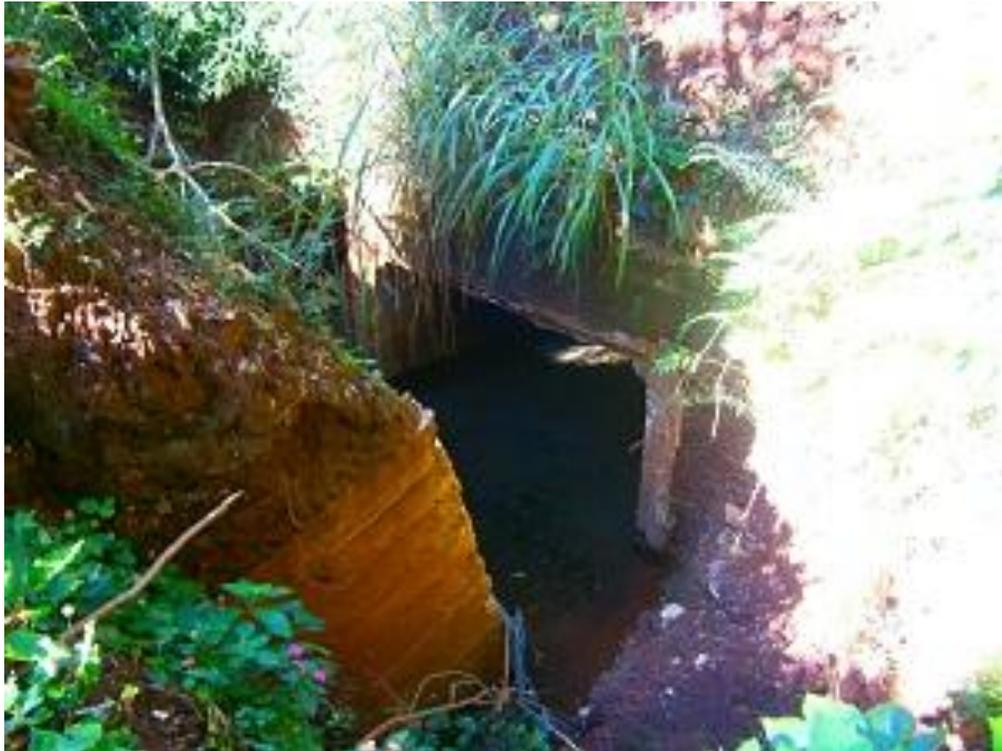
Devido à grande quantidade de água direcionada ao local, sem obras de contenção que diminuam a sua energia potencial, a força da água gera um agravamento na erosão do leito do rio. Isso pôde ser constatado por conta do solapamento da base dos taludes, que é o processo de escavação na base das margens do curso do rio pela força da água, na qual gera como efeito o desbarrancamento dessas margens que tem como consequência o assoreamento do rio. Este assoreamento também ocorre devido ao transporte de sedimentos da superfície do entorno que não é recoberta por vegetal e é constantemente aterrada por solos provenientes de outras localidades.

Outro processo avaliado foi o de erosão remontante que consiste na infiltração da água por baixo da galeria de águas pluviais (no subsolo) por meio das juntas de conexão das mesmas, acarretando o rompimento da galeria de águas pluviais (Figura 10).

**Figura 10: Imagem evidenciando o rompimento da galeria de águas pluviais localizado no interior da área de estudo na cidade de Campo Mourão (PR)**
