REGISTROS HISTÓRICOS DAS BOÇOROCAS URBANAS EM RANCHARIA (SP)

Alyson Bueno FRANCISCO¹

Este artigo possui como objetivo apresentar o desenvolvimento das boçorocas na área urbana de Rancharia-SP através de registros histórico e uma análise dos aspectos geográficos da dinâmica destas boçorocas e uma ravina de grande porte. Os registros da década de 1950 indicam o surgimento e desenvolvimento das boçorocas num cenário de inexistência do sistema de drenagem urbana e pavimentações, associado à existência de estradas e caminhos que contribuíam com a concentração incisiva dos escoamentos superficiais. O caso da boçoroca do Córrego Água da Lavadeira apresenta a solução da dinâmica da erosão remontante pela implantação das obras de macrodrenagem urbana. A boçoroca do Córrego do Grito mostra o caso relacionado ao processo de erosão remontante devido precipitações pluviais e concentradas durante os anos de 1997 e 2015. O resgate histórico do desenvolvimento destas formas erosivas contribui no planejamento municipal com a atuação do geógrafo que possui o conhecimento da espacialidade dos fenômenos.

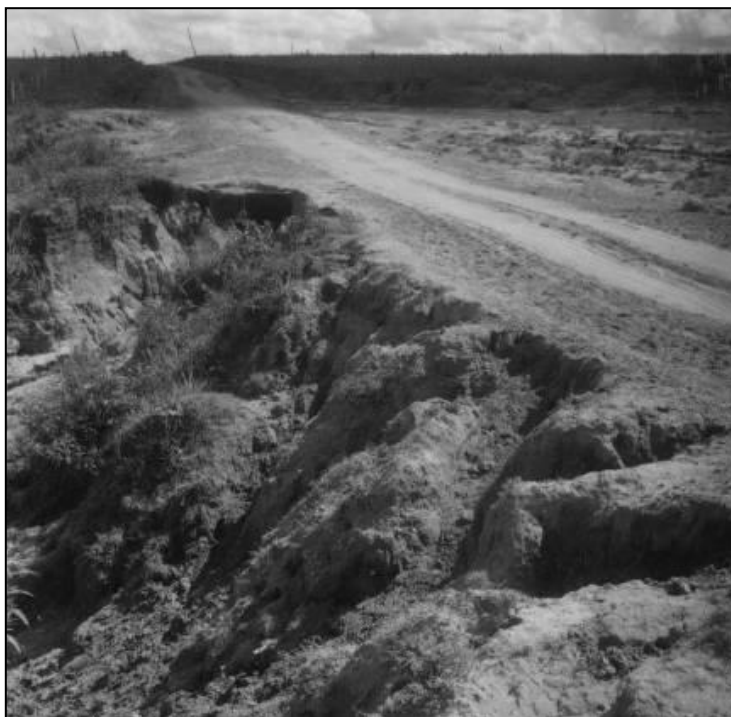
Figura 01: Estrada ameaçada por processos erosivos, município de Rancharia.
Fonte: Jablonsky e Vieira (1960).

A figura 01 mostra as ravinas às margens de uma estrada no município de Rancharia. A figura 02 mostra uma boçoroca localizada nas proximidades da cidade de Rancharia, em 1960.

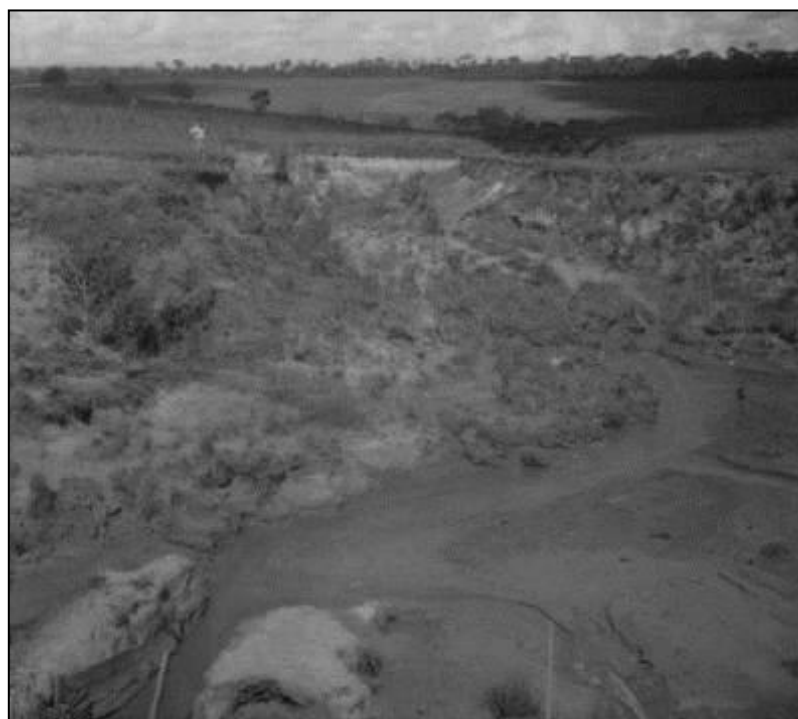
Figura 02: Boçoroca na estrada de Rancharia para Bastos.
Fonte: Jablonsky e Vieira (1960).

Ao fundo ainda é possível perceber a presença de fragmentos consideráveis de mata nativa daquela época.

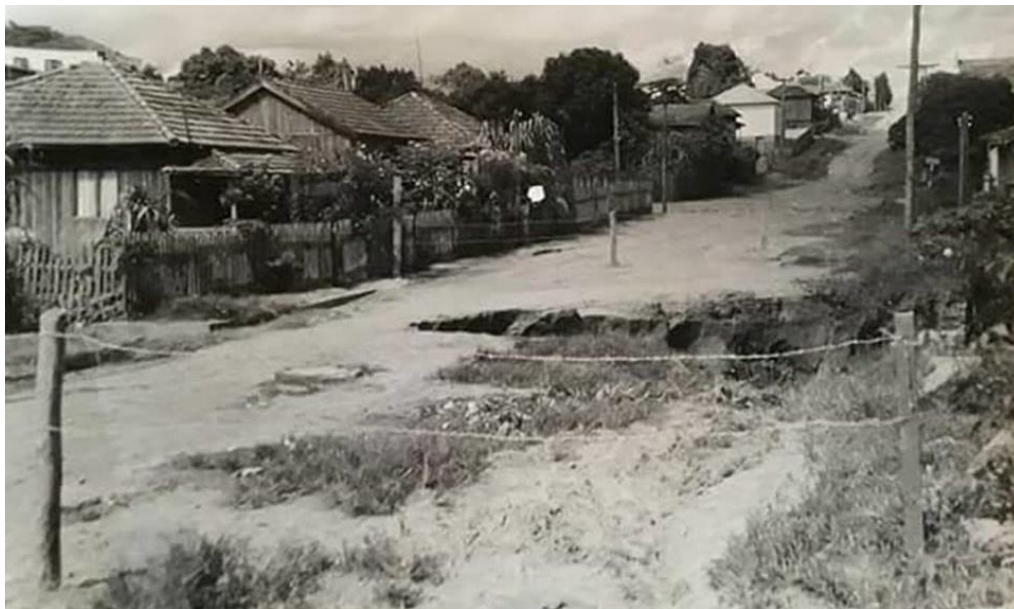
Foto: Antônio Baldo. Data: década de 1950.

Figura 03: Boçoroca da Água da Lavadeira no bairro Vila Yolanda, Rancharia-SP

A figura 03 apresenta a boçoroca do Córrego Água da Lavadeira na década de 1950, com sua cabeceira na atual avenida Dom Pedro II. Desde a década de 1950 foram relatados os episódios de erosão remontante na boçoroca do Córrego da Água da Lavadeira pelos antigos moradores. A figura 04 apresenta a destruição das galerias de esgoto pluvial em um destes eventos na década de 1950 em Rancharia.

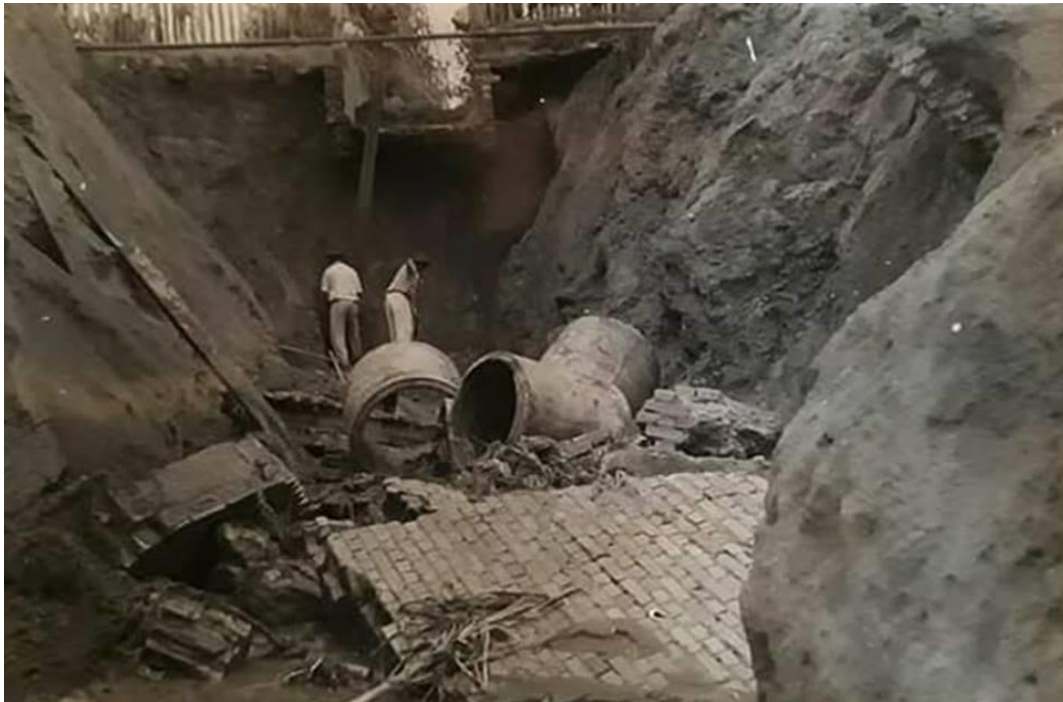
Foto: Antônio Baldo. Data: década de 1950.

Figura 04: Erosão remontante com destruição de drenagem urbana em Rancharia-SP

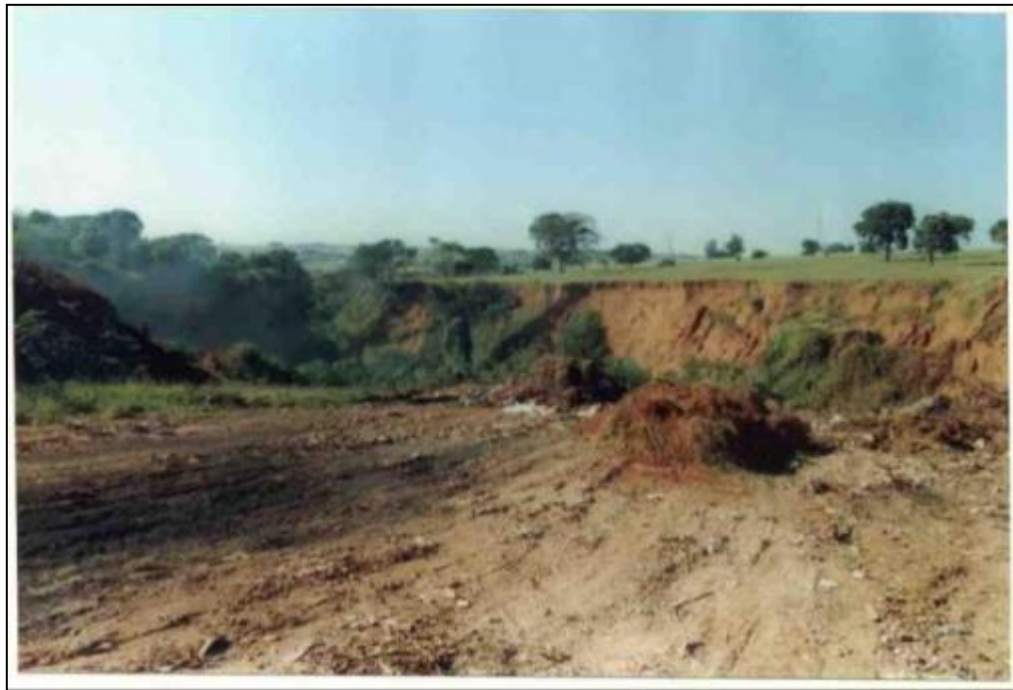
Foto: Prefeitura do Município de Rancharia-SP. Data: 15/05/1998

Figura 06: Depósito de resíduos sólidos e boçoroca do Córrego do Grito.

Em 1997 ocorreu um dos fenômenos de Oscilação Sul (ENOS) de maior intensidade no último século, contribuindo com a presença de precipitações pluviais volumosas e o desenvolvimento da erosão remontante. Além da vazão produzida pelas precipitações, a presença de resíduos sólidos na área garantiu a falta de estabilidade do terreno, como mostra a figura 06.

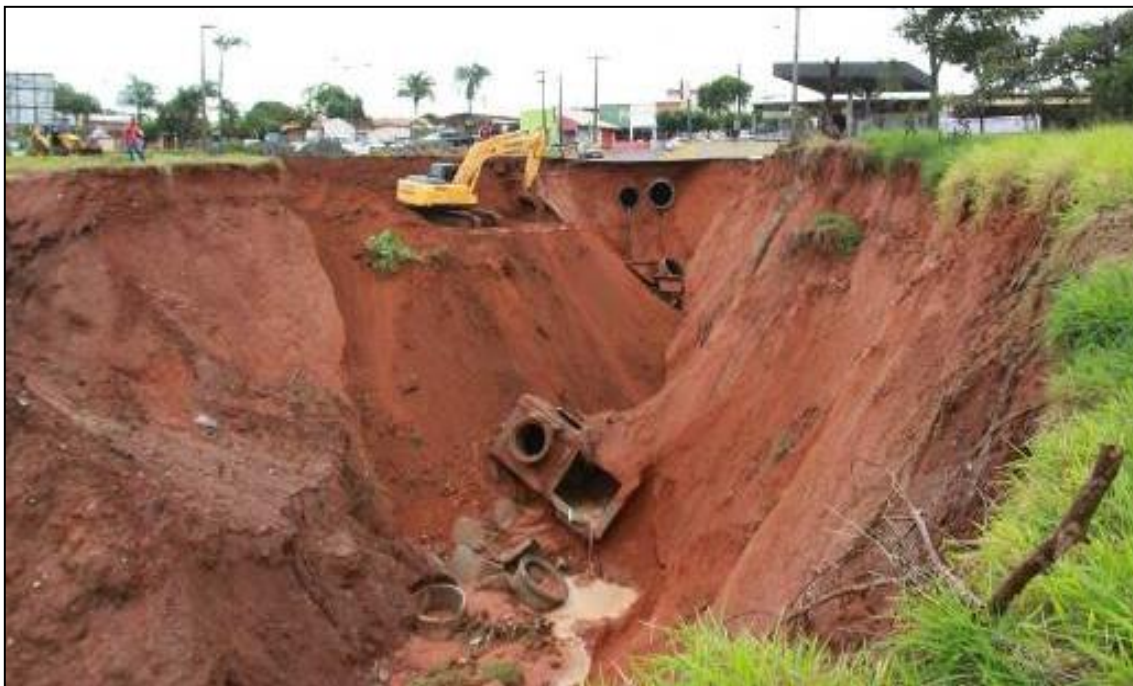
Figura 08: Boçoroca do Córrego do Grito após erosão remontante.
Foto: [autor]. Data: 02/07/2015.

As estruturas implantadas em 2000 no projeto de controle de erosão foram destruídas com um período de precipitações concentradas pela Oscilação Sul (ENOS) ocorrida em 2015. Entre fevereiro e junho de 2015 a erosão remontante avançou aproximadamente 90 m segundo dados da prefeitura de Rancharia. A figura 08 mostra as condições de riscos à infraestrutura e degradação apresentadas em julho de 2015 na boçoroca do Córrego do Grito.

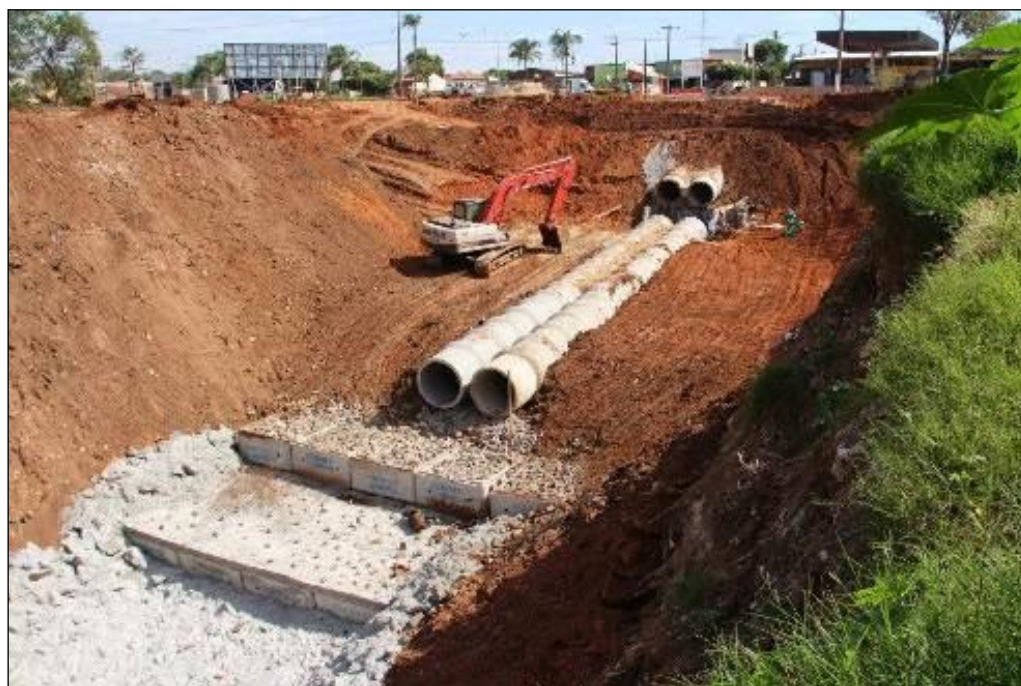
Figura 09: Degraus de recepção das águas pluviais.
Foto: [autor] Data: 16/08/2015.

A figura 09 apresenta as obras de controle da erosão urbana implantadas em agosto de 2015.

Atualmente, a prefeitura de Rancharia estuda projeto para adequação das obras com a implantação de terraços em curvas de nível na área do aterro construído sobre as galerias do sistema de macrodrenagem urbana apresentadas na figura 09.
