FIM DOS LIXÕES NAS PEQUENAS CIDADES BRASILEIRAS: PROPOSTAS DE RECUPERAÇÃO DAS ÁREAS DEGRADADAS, UM ESTUDO DE CASO

END OF LANDFILLS IN SMALL BRAZILIAN CITIES: PROPOSALS FOR RECOVERY OF DEGRADED AREAS, A CASE STUDY

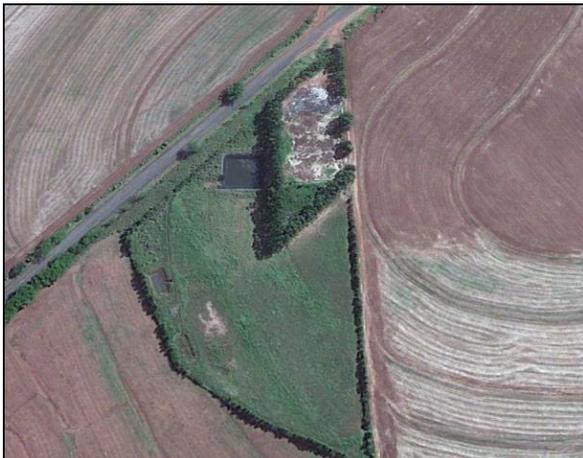
Figura 2: Aterro sanitário de Iguaraçu em 2009

Por meio de imagens aéreas observou-se que a área efetivamente de aterramento de resíduos aumentou-se gradativamente ao longo do tempo, devido a perda de controle sobre os resíduos depositados no local, ou pela demanda observada ao longo do período. As Figuras 2 a 5, apresenta-se uma evolução temporal da área de disposição final de resíduos entre os anos de 2009 e 2021. Na data de vistoria das visitas técnicas observou-se que toda a área está tomada por lixo, e não há mais controle dos resíduos ali depositados.

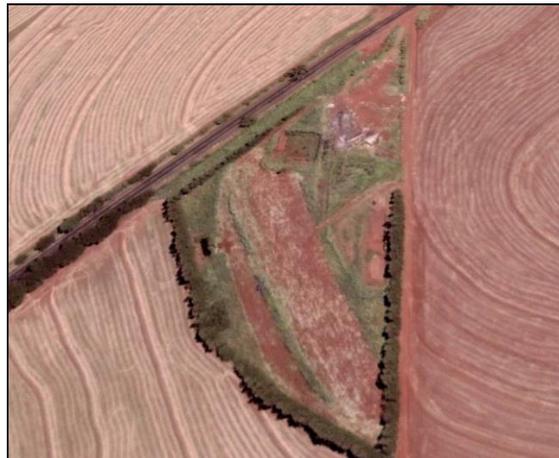
Figura 3: Aterro sanitário de Iguaraçu em 2012

Em 2012, houve um incêndio em um barracão perto do antigo aterro, onde esse fogo começou a propagar e incendiou o local e entorno do antigo aterro, o que causou incêndio em boa parte da área de disposição de resíduos, queimando lagoa de chorume, sua geomembrana e boa parte dos resíduos ali presentes. Com isso, não conseguiram retomar o aterro a sua forma original, começando a haver falhas na administração municipal, dessa forma o aterro começou a perder o controle de resíduos depositados, transformando-se, gradativamente, em um lixão.

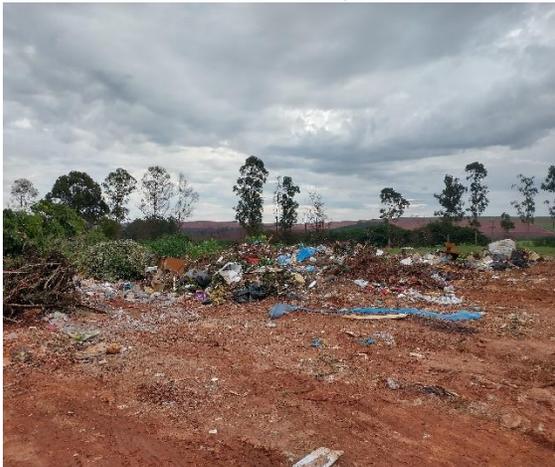
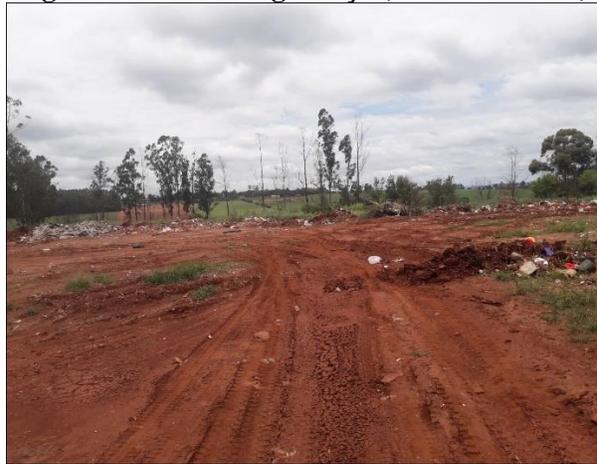
Em 2019 o Ministério Público do Paraná em conjunto com a Secretaria Estadual do Desenvolvimento Sustentável e do Turismo (SEDEST), realizou uma fiscalização chamada Operação Percola (MARINGÁ POST, 2019). Os resultados desta operação resultaram na vistoria de 56 cidades do Norte central do Paraná, entre elas o município de Iguaraçu, que passados mais de 10 anos da publicação da Política Nacional de Resíduos Sólidos (BRASIL, 2010), ainda não conseguiu, de fato, recuperar a área degradada (Figuras 6 e 7).

É possível analisar através das imagens, que o despejo no decorrer dos anos diminuiu-se, tendo um certo controle sobre os resíduos ali descartados. Porém observou-se que a área não possui nenhum tratamento, continua-se degradando, por isso justifica-se a realização de ações e medidas de recuperação.

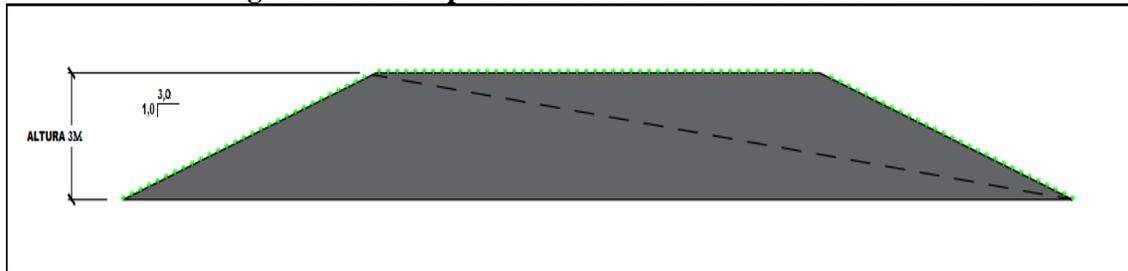
Figura 8. Corte representativo do retaludamento da massa de lixo

Nesta etapa, o lixo deverá ser espalhado horizontalmente, com um trator de esteira e compactado durante 5 vezes, no qual posteriormente deverá ser formado um maciço de taludes com inclinação de 1V:3H. Tal retaludamento deverá ser executado do ponto mais alto do terreno ao mais baixo, para perfeito escoamento do líquido percolado, com direcionamento a lagoa de lixiviado, prevista para o ponto mais baixo do terreno. O retaludamento terá taludes com estimativa de 3,00 m de altura, onde 2,30 m serão de lixo e 0,70 m serão de cobertura de solo (CEPOLLINA, 2009; CEARÁ, 2018), conforme se apresenta na Figura 8.

Com isso é necessário realizar a análise de estabilidade de talude segundo NBR 11682 (ABNT, 2009), onde avalia-se a possibilidade de ocorrência de escorregamento de massa do solo presente em talude natural ou construído.

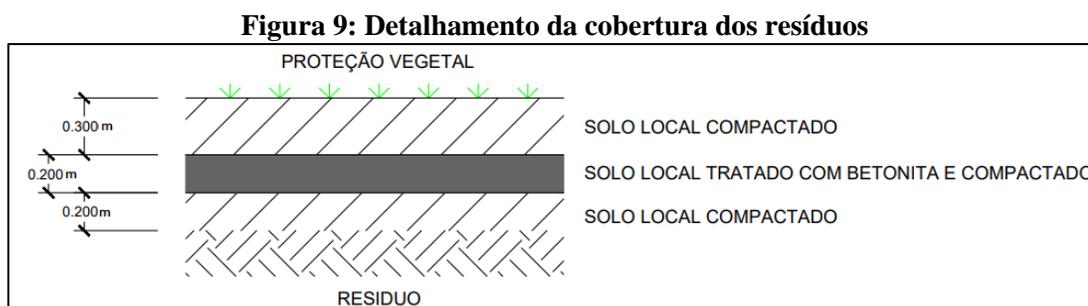
O presente estudo, prevê que seja realizada uma cobertura de 0,70m de solo compactado, onde será prevista a seguinte divisão: 0,20m de solo argiloso compactado estará em contato com os resíduos compactados, intercalando com uma camada de 0,20m de solo argiloso tratado com bentonita e por fim mais 0,30m de solo argiloso compactado (CEPOLLINA, 2009; CEARÁ, 2018), conforme apresentado Figura 9.

Prevê-se que todas as camadas sejam 100% compactadas, com equipamentos para essa finalidade, como por exemplo o Proctor Normal. Após esse processo de cobertura, esse solo deverá receber tratamento vegetal, com plantas com potencial de recuperação de áreas degradadas.

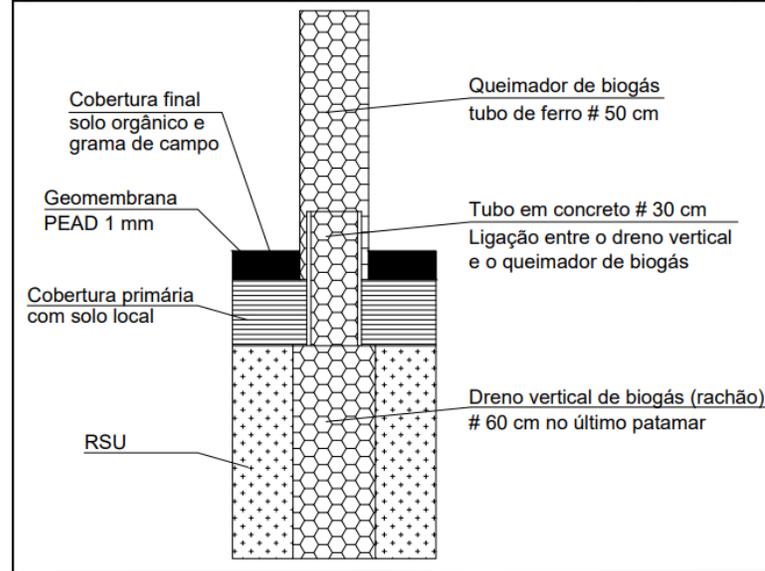
Figura 10: Detalhes do projeto do sistema de drenagem de gases

A NBR 15.849 estabelece que em aterros de pequeno porte sejam adotados drenos de gases circulares verticais de concreto, sendo que a distribuição dos mesmos sejam executados por meio do dimensionamento da geração de gases, variando seu espaçamento de 15,00 m a 30,00 m (ABNT, 2010). De forma geral, recomenda-se que diâmetro do tubo tenha de 0,50m a 1,00m, com altura final de 0,50m acima da cota final prevista para o topo do terreno. Esses drenos são revestidos de concreto, onde são preenchidos por pedras de tipo rachão, ou brita 3, 4 ou 5, onde são mantidos juntos ao tubo, devido a tela de aço, que está em volta, protegendo contra entupimento, conforme a Figura 10. Convém mencionar, que os drenos deverão ser instalados da base do lixo até o final

do aterro, de forma vertical (SECRETARIA NACIONAL DE SANEAMENTO AMBIENTAL, 2008)

Para o sistema de drenagem de gás, é necessário sempre uma inspeção frequente, removendo o acúmulo de material depositado no fundo da caixa de passagem, sempre observar se o gás está sendo queimado e verificar o recalque ou deslizamentos de drenos.
Os portões e as cercas devem ser mantidos em perfeito estado, para que assim impeça o acesso não autorizado ao antigo lixão.
Com relação ao plantio de espécies nativas, o monitoramento serve para analisar se a vegetação da área está se desenvolvendo, e os agentes degradantes deixaram de atuar, indicando se há necessidade de novas intervenções para que a recuperação seja mais eficiente.

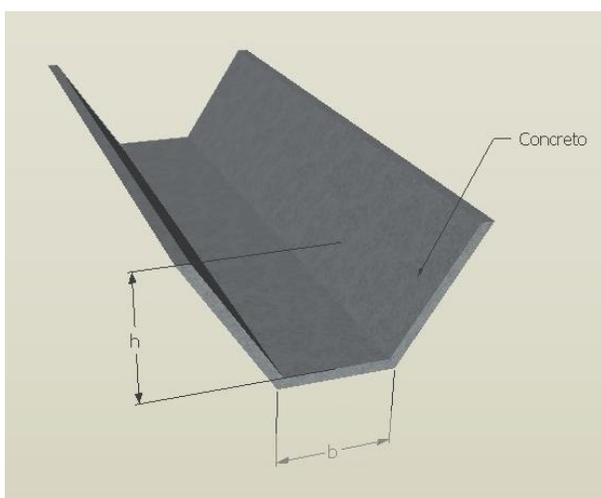
Figura 11 Canaleta trapezoidal de concreto

Conforme Cepollina (2009), para esse sistema de drenagem ser executado é preciso implantar canaletas a cada berma, escadas e de descidas d'água transversais aos taludes com os

devidos sistemas dissipadores. No caso do lixão de Iguaçu, será adotada as canaletas trapezoidais, conforme a Figura 11.

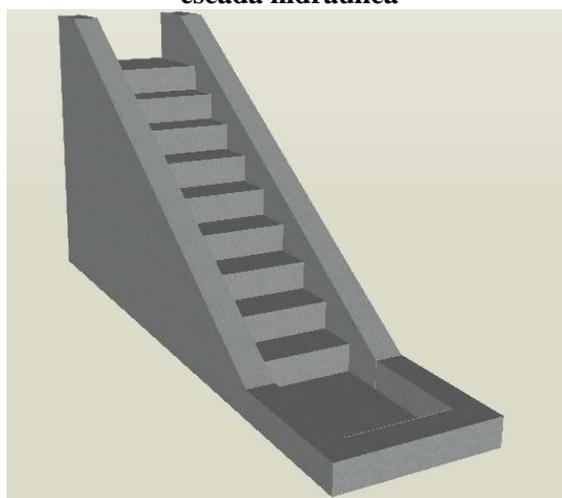
Figura 12: Dissipador de energia tipo om escada hidráulica

Antes do lançamento da água pluvial até a bacia de acumulação e infiltração, a mesma passa pelo dissipador de energia, que tem como objetivo, diminuir o fluxo de água antes de seu lançamento. Assim, o dissipador adotado para o lixão de Iguaçu será o rachão com escada hidráulica, conforme apresentado nas Figuras 11 e 12.
