# **FRAGILIDADE AMBIENTAL E IMPACTOS EROSIVOS AO LONGO DO CÓRREGO MANDACARU NA ÁREA URBANA DO MUNICÍPIO DE MARINGÁ – PR.**

## **AMBIENT FRAGILITY AND EROSIVE IMPACTS BEYOND MANDACARU STREAM IN THE URBAN AREA OF MARINGÁ CITY - IN PARANÁ**

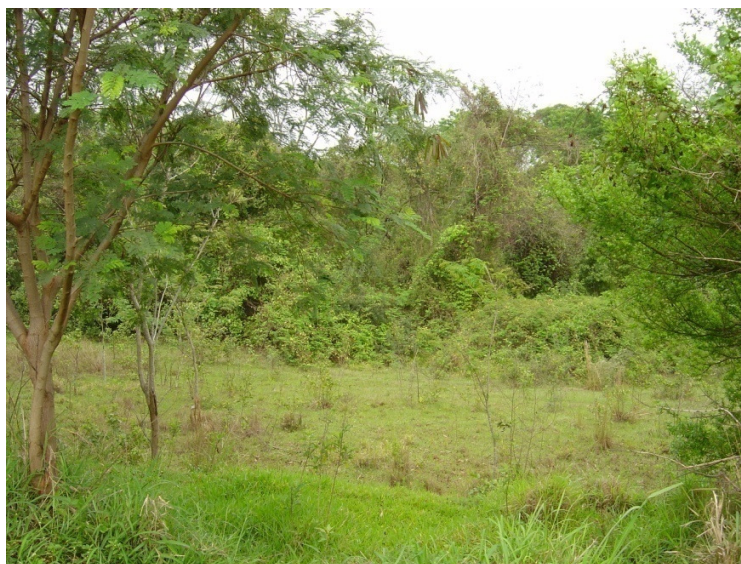
Em geral, quando ela ocorre, está degradada e, é na maior parte das vezes, constituída por espécies exóticas como pode ser observado na Figura 7.

**Figura 7**-Aspecto da mata ciliar, quase inexistente, constituída por espécies exóticas.

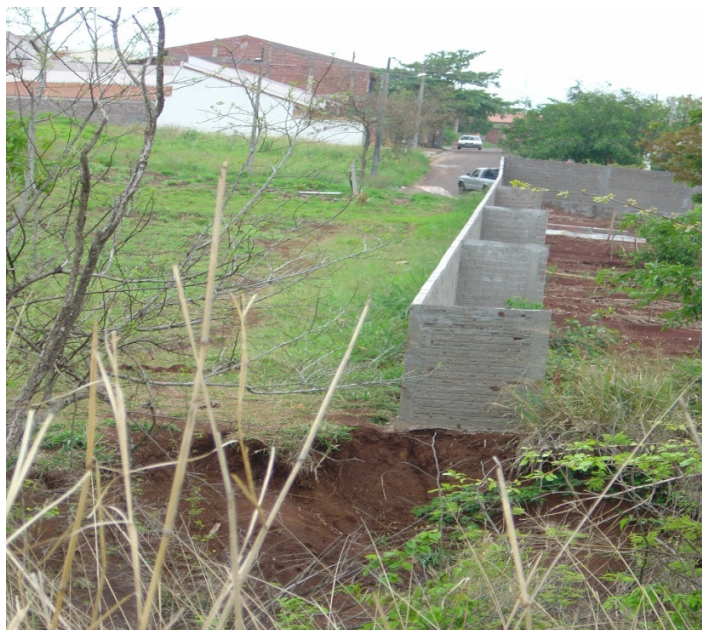
Ao longo do curso foram observadas feições erosivas promovidas pelo solapamento basal das margens. Essas feições pontuais em alguns trechos e mais expandidas em outros, implicam na instabilidade dos setores de baixa vertente pelo rompimento do seu equilíbrio e, também, em aporte de material do solo para o interior do canal, promovendo o assoreamento.

**Figura 8-** na margem esquerda do afluente do córrego, muro de chácara com início de queda.  
Autora: Maria Teresa de Nóbrega, 2006

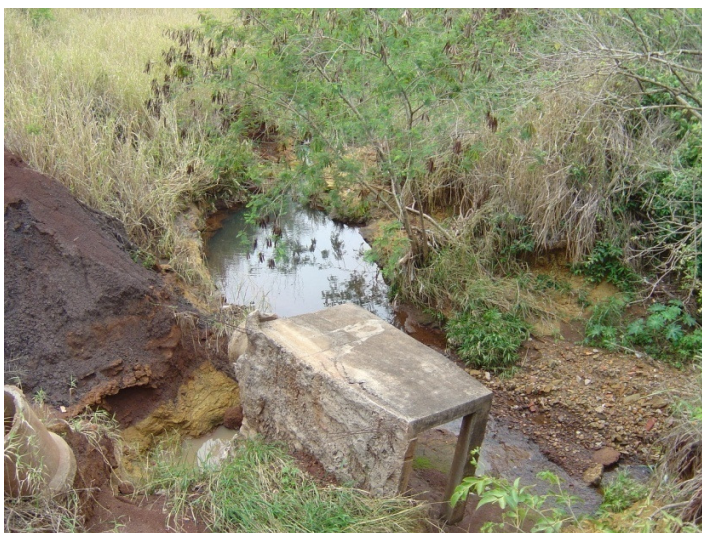
Foram observados ainda vários exemplos de processos erosivos ao longo de um afluente, ligados à descarga de água pluvial da área urbanizada do entorno. Como consequência desses fatos verificam-se danos em construções, como muros sendo destruídos a partir das fundações (Figura 8), rompimento de tubulação e deslocamento de dispersor de energia, provocados por solapamento da base e excesso de volume de água no coletor, o que indica, provavelmente, inadequação do projeto de drenagem adotado.(Figura 9)

**Figura 9** – Parte da galeria pluvial, e dispersor de drenagem destruída.  
Autora: Maria Teresa de Nóbrega, 2006.

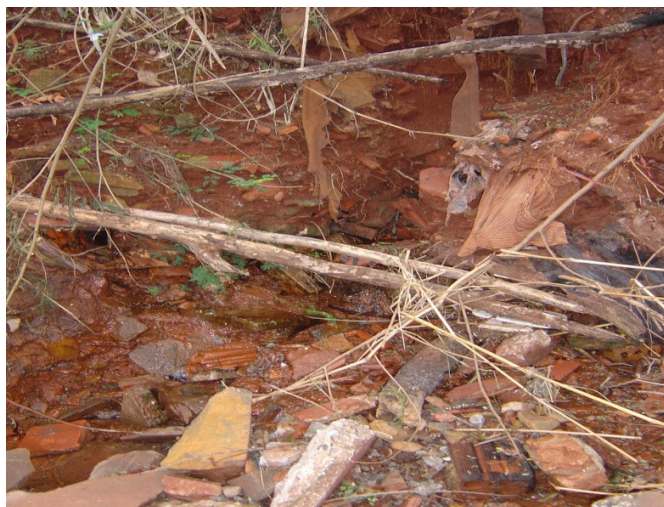
Também foram observados pontos de descarga de resíduos de construção civil e de outros materiais. A Figura 10 mostra o vale do afluente do córrego, com desbarrancamento e entulhos.

**Figura 10** – Nascente do afluente, em meio a entulhos.  
Autora: Maria Teresa de Nóbrega, 2006.

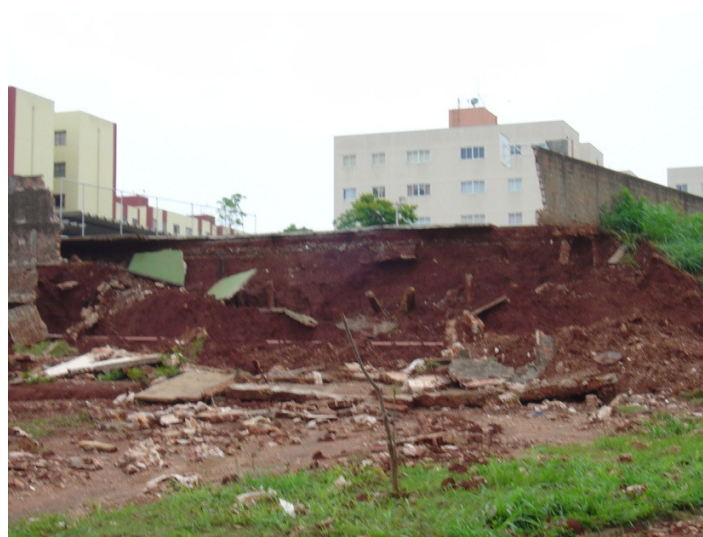
A alta descarga de água pluvial, e a inadequação da rede de drenagem pluvial instalada, provocam o rompimento da tubulação e o desmoronamento de parte de um pátio de estacionamento de um prédio. (Figura 11)

**Figura 11**- Quadra sendo destruída pelo forte escoamento pluvial da alta e media vertente.  
Autora: Maria Teresa de Nóbrega, 2006.

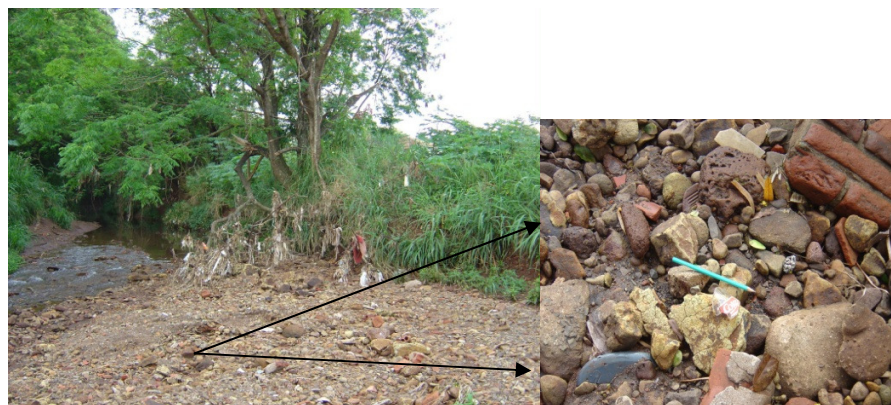
O material encontrado atualmente ao longo do leito do córrego incorpora, além do solo erodido, os diversos tipos de resíduos despejados e/ou trazidos pela água do escoamento pluvial (Figura 12). A poluição por dejetos é observada na vegetação marginal, que retém, tanto na parte

aérea como nas raízes, parte do lixo (principalmente sacos plásticos, garrafas pet) suspenso na água do córrego, nos momentos de maior vazão.

**Figura 12** – Árvore com pedaços de sacos de lixo, em alturas que chegam a 3 metros, ao lado seixos, fragmentos de basaltos e lixo doméstico.  
Autora: Maria Teresa de Nóbrega, 2006.

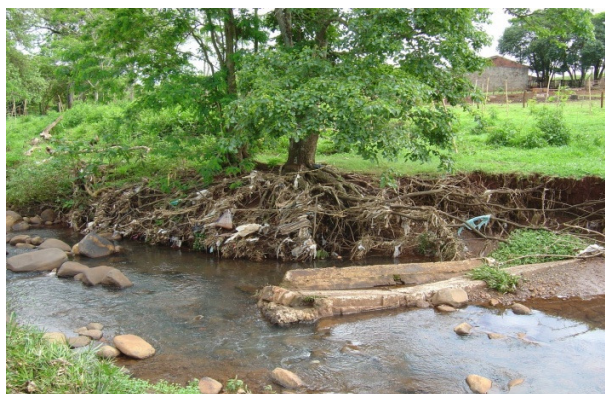
O curso d'água apresenta, desde a nascente, um leito rochoso (basalto), onde se observam pequenos degraus e a presença de blocos de basalto de tamanhos variados, principalmente no trecho médio. Entretanto, dada à ocupação da área e a descarga de resíduos sólidos urbanos e da construção civil ao longo do curso, observa-se depósitos ao longo do leito formado por esses diferentes materiais, como pode ser observado nas Figuras 12 e 13.

**Figura 13** – Blocos rochosos no curso do córrego, e vestígios de lixo nas raízes da vegetação.  
Autora: Maria Teresa de Nóbrega, 2006.

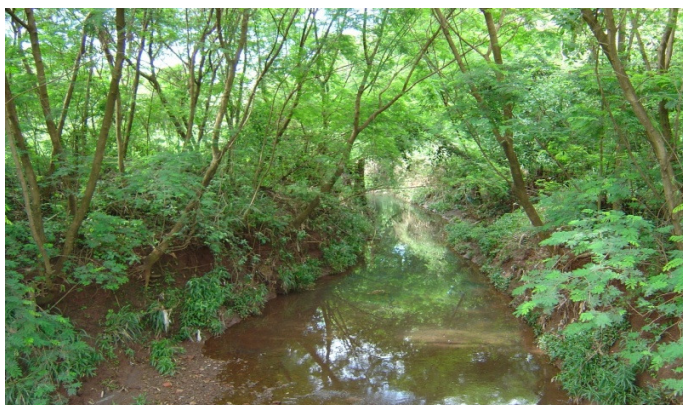
Os fenômenos erosivos observados ao longo do canal chamam especial atenção. Devido à construção de ruas e avenidas, a passagem destas sobre o curso d'água é realizada através de construção de galerias ou de tubulações e, mais raramente através de pontes. Na área urbana a construção de passagem com o uso de tubulações é mais freqüente. Quando isso é feito, ocorre uma diferença entre as condições do fluxo hídrico a montante e a jusante da tubulação.

Na parte a montante, da passagem, o curso se apresenta mais estreito e com as margens mais baixas.(Figura 14)

**Figura 14** – Outro exemplo de passagem do curso sob tubulações, área correspondente a montante.  
Autora: Maria Teresa de Nóbrega, 2006.

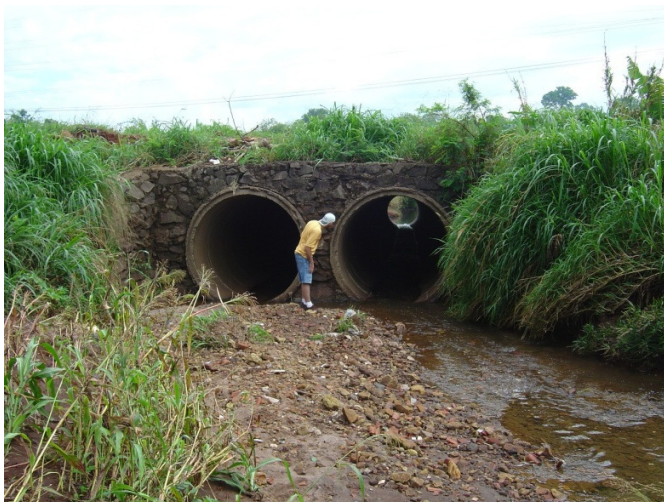
O fundo do curso da água apresenta-se recoberto por materiais, frutos dos assoreamentos e erosões de áreas mais a montante, aparecem bancos de materiais heterométricos e de diversas naturezas, como de construção civil (tijolos, telhas, concreto), lixo doméstico (garrafas pets, vidros de garrafas, chinelos, plásticos etc) e depósitos de blocos de basalto alterado de tamanhos diversos, até 50 cm. (Figura 15)

**Figura 15** – Área a montante da passagem de rua, depósito de seixos e materiais que variam desde blocos de basaltos até lixo doméstico.  
Autora: Maria Teresa de Nóbrega, 2006.

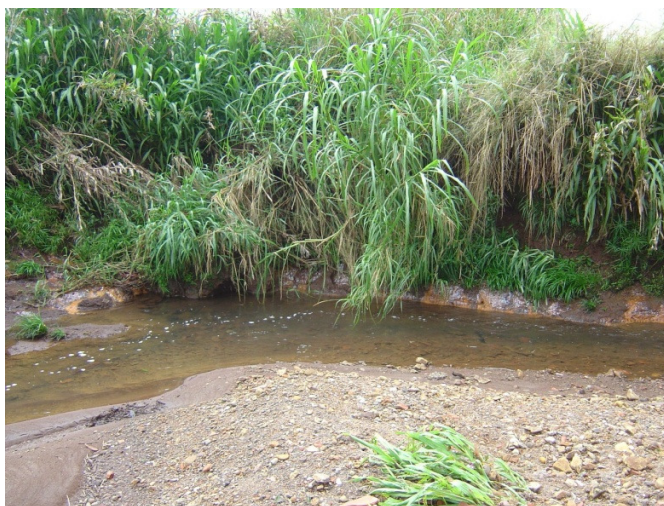
Essa dinâmica, também provoca deslocamentos do fluxo, entalhes em uma das margens, causando afloramento do lençol freático. O provável deslocamento do curso devesse aos depósitos desses diversos materiais acima citados, havendo encaixe onde o terreno é mais propenso ao desgaste. (Figura 16)

**Figura16** - Material depositado e lençol aflorando.  
Autora: Maria Teresa de Nóbrega, 2006.

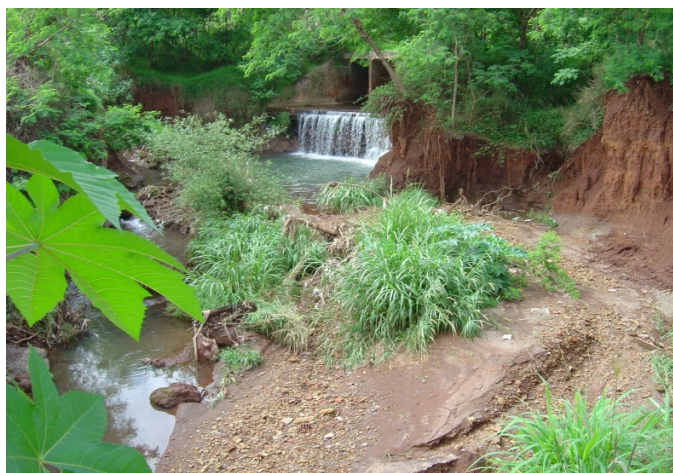
Já na parte a jusante da passagem, o canal apresenta alargamento por erosão, solapamento das margens, erosão lateral (Figura 17). As margens se apresentam com erosão ativa e acelerada,

Quanto ao leito, ele encontra-se extremamente aprofundado, devido o degrau criado pela descarga da tubulação da passagem.

**Figura 17** – Curso a jusante da passagem, mostrando degrau criado pela área concretizada da passagem, criando uma paisagem completamente diferente do setor a montante.

O volume de água passa pela tubulação pressionando e ao sair dos tubos acaba ganhando uma energia maior um efeito esguicho causando assim solapamentos das margens e aprofundamento do curso do córrego – feições de erosão acelerada.

Conclui-se que as tubulações e galerias contribuem para o processo de assoreamento a montante e de erosão a jusante delas. As pontes são alternativas menos impactantes. Além das construções em cimento, o homem também vem degradando o meio, através da falta de conscientização ambiental, durante todo o percurso do córrego há presença de lixo, entulhos domésticos e de construção.

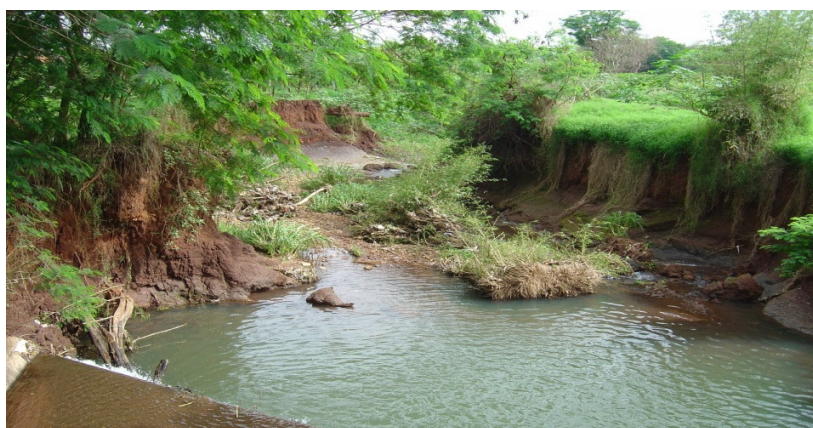
os barrancos chegam a alturas superiores do que as áreas a montante da passagem, os desbarrancamentos ocorrem afetando áreas onde houve replantio de árvores para recomposição da mata ciliar (Figura 18).

**Figura 18** - Feições de desbarrancamento ativo na margem havendo uma potencia maior no ponto de descarga.

Essas erosões de margem provocam até perda de áreas de reflorestamento marginal, que além de não barrarem o escoamento superficial, acabam sendo levadas por este.

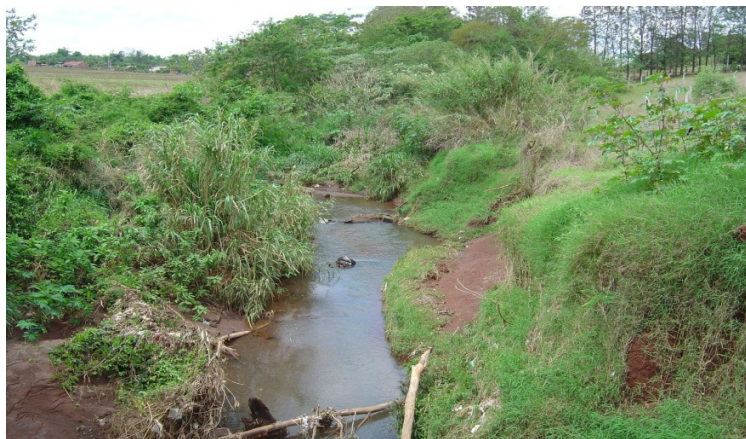
Por outro lado, quando a passagem sobre o curso d'água é feita através de ponte, não há grandes diferenças entre os setores a montante e a jusante, causando menos impactos ao leito e as margens, como pode ser observado nas Figuras 19 e 20.

**Figura 19** - A jusante do curso, exposição das paredes em barrancos com até 3 metros de altura, presença de solapamentos e erosões menores. Autora: Maria Teresa de Nóbrega, 2006.

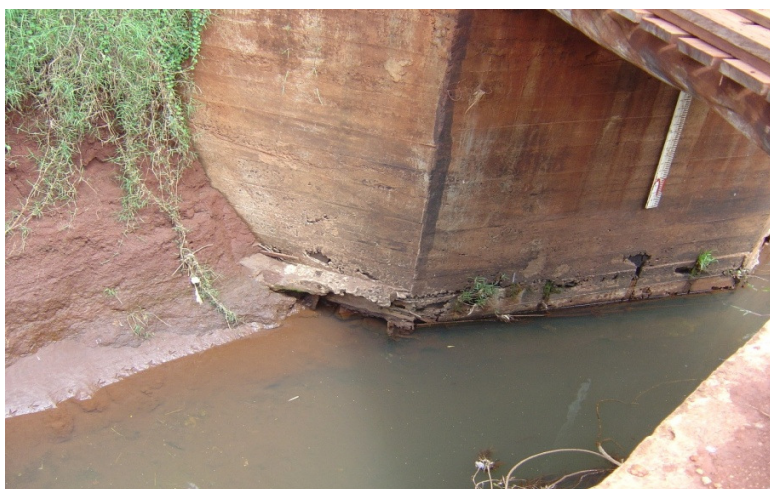
**Figura 20** – Setor a montante, sem grandes diferenças em relação ao setor a jusante. Autora: Maria Teresa de Nóbrega, 2006.
