ANÁLISE DA PRESERVAÇÃO AMBIENTAL E INSERÇÃO URBANA DO CÓRREGO BARREIRO EM GOIÂNIA-GO

ANALYSIS OF ENVIRONMENTAL PRESERVATION AND URBAN INSERTION OF BARREIRO STREAM IN GOIANIA-GO

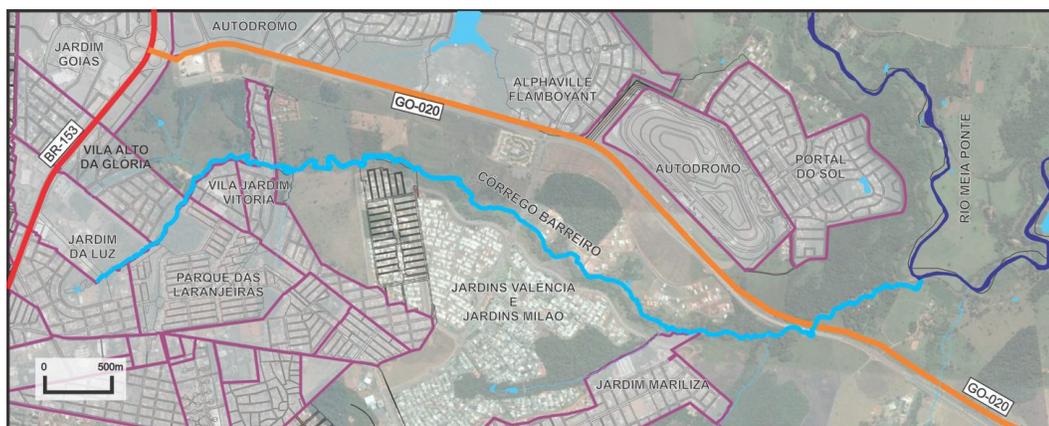
Figura 4: Entorno do Córrego Barreiro.

A nascente do córrego Barreiro está localizada no bairro Jardim da Luz e a foz no Sítio de Recreio Pindorama; passando pelos bairros: Vila Alto da Glória, Chácaras Alto da Glória, Vila Jardim Vitória, Jardins Valência, Jardim Mariliza; na região sudeste da capital (Fig. 04).

O Setor 1 é a região de onde o acesso ao leito é mais difícil, em pelo fato, primeiramente, de estar totalmente inserido em uma região urbana loteada (Figs. 4 e 8), depois, devido à configuração física das margens em barrancos cobertos de vegetação arbustiva alta e densa (Figs. 9 a 11), e por último por causa das construções e modificações do leito feitas pelos moradores do local (Fig. 15). Nessa região, a Área de Preservação Permanente (APP) está em terrenos

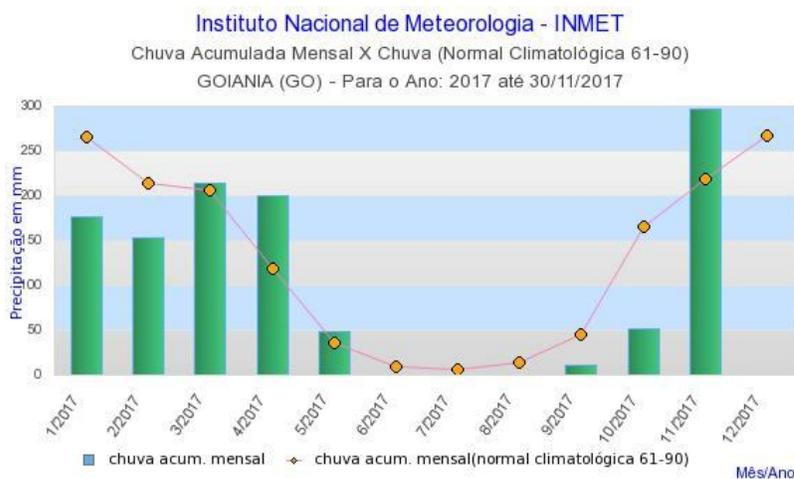
Figura 5: Gráfico de regime pluviométrico em Goiânia.

As visitas para coleta de dados foram realizadas no mês de julho de 2017. Na região, o regime pluviométrico se divide em dois grandes períodos – estiagem, de maio a outubro, e chuvoso, de novembro a abril – conforme pode ser observado na Figura 5, o mês de julho encontra-se no período de estiagem. Portanto, considerar que o volume d’água encontrado no levantamento, estava em seu baixo leito.

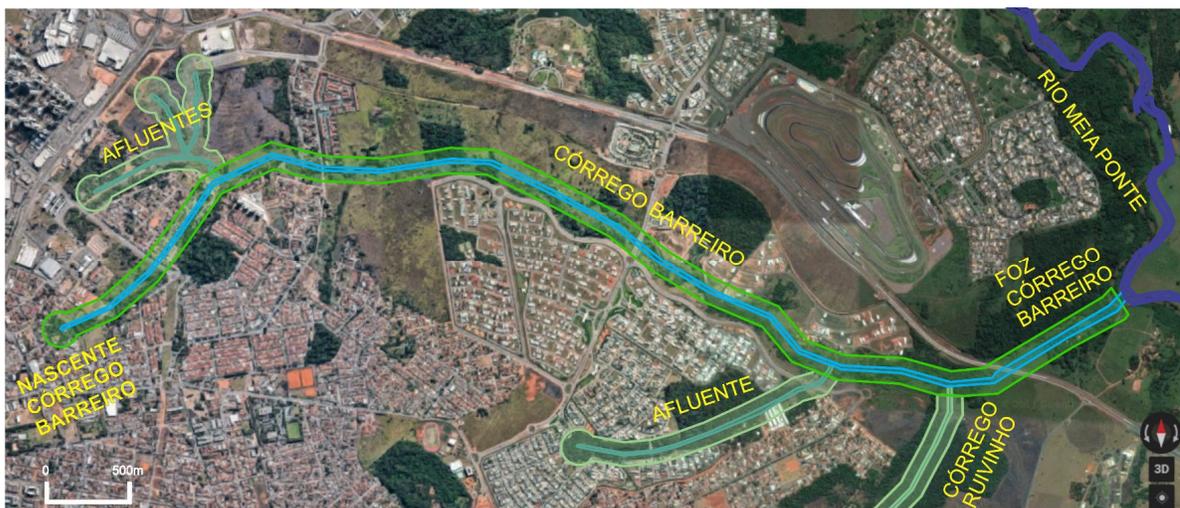
Figura 7: Mapa de satélite com APPs destacadas.

Ao longo do seu percurso, é possível constatar que o traçado urbano buscou respeitar a Área de Preservação Permanente (APP), conforme estabelecido no Código Florestal de 1965 retificado na Lei 12.651 de 2012 (Fig. 07). No entanto, no Setor 1 – trecho inserido em região loteada – foram registrados descumprimentos desta faixa. Pelaimagem de satélite é possível demarcar edificações que infringem a legislação ambiental e causam impacto no córrego Barreiro. A partir do Setor 2 verificou-se que os loteamentos mais recentes respeitaram a APP, no quesito de não construção na faixa determinada pela legislação, no entanto, com ausência de mata ciliar, que só foi registrada no Setor 3.

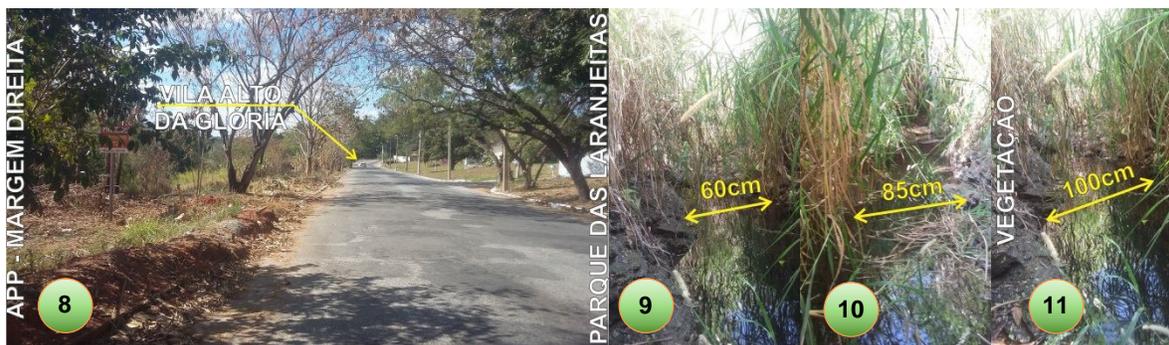
Figuras 8 a 11: Área de APP junto ao bairro, e leito fechado por vegetação arbustiva.

O início do registro se deu a aproximadamente 200m da nascente, conforme indicado na Figura 6, na localização sob as coordenadas $16^{\circ}43'34.4''S$ e $49^{\circ}14'08.7''W$. Sendo este o local mais próximo que possível chegar da nascente; que se localiza em terras privadas e sem livre acesso do público; e também pelo fato do acesso via leito ser de grau de dificuldade elevado, conforme é visível nas figuras de 9 a 11.

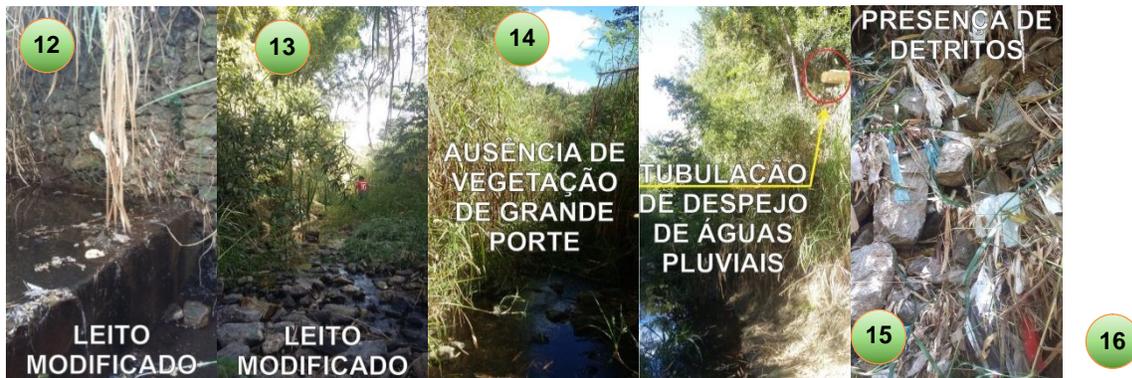
Figuras 12 a 16: Degradação do Córrego Barreiro no Setor 1.

Foram encontrados diversos pontos de alterações no leito, como gabiões, presença de rochas não originais do leito (Fig.12), desmatamento das margens (Figs.13 e 14), tubulação de despejo direto de águas pluviais (Fig.15) e lixo – objetos e detritos sólidos trazidos pela drenagem de águas pluviais (Fig.16).

Nos Setores 1 e 2, que foram a maior parte do córrego, as águas estão cristalinas e inodoras, não apresentando evidência de poluição. Pela ausência de mata ciliar no Setor 1, foi encontrado pouca ou quase nenhuma presença de animais silvestres, considerando principalmente peixes e pássaros. E pelo volume de águas, as margens também não apresentam formações de destaque, sendo praticamente tomadas por vegetações arbustivas, conforme ilustrado na figura 14.

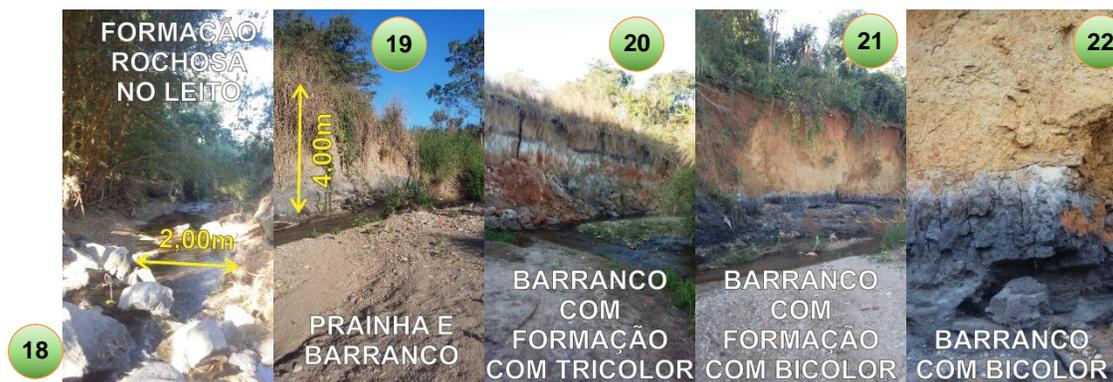
Figuras 18 a 22: Formação da paisagem na primeira parte do Setor 2.

O leito e as margens mudam consideravelmente de paisagem (Figs. 18 e 22), e a vegetação encontrada é de médio e grande porte, ainda que esparsa e sem causar sombra no leito. O tráfego se torna fácil – como é possível verificar nas Figuras de 19 a 21 – e a paisagem é agradável – com a presença marcante de pássaros e pequenos animais. O córrego passa a ter uma formação de leito largo e altos barrancos (Figs. 20 e 1), com presença de rochas no leito do córrego (Fig. 18). Durante todo o trecho do Setor2 foram encontradas poucas –quase que inexistentes – intervenções humanas, com exceção das pontes.

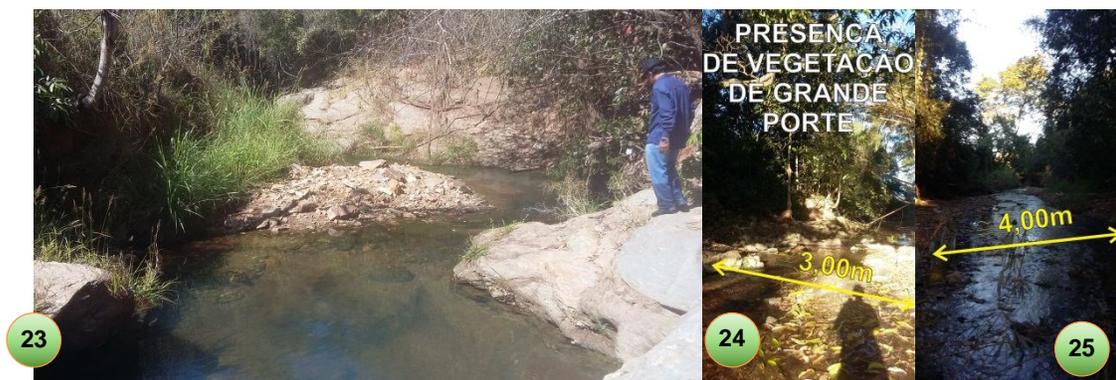
Figuras 23 a 25: Formação da paisagem na segunda parte do Setor 2.

No segundo trecho do Setor2, onde é ladeado pela Alameda Marginal Barreiro junto aos condomínios fechados Jardins, o Córrego Barreiro possui uma paisagem de leito pedregoso (Fig.23), com margens em barrancos e a presença de vegetação de grande porte e arbustivas aparentemente intactas (Figs. 24 e 25). A caminhada pelo leito e suas margens se faz com certa

As águas são cristalinas e inodoras, indicando a ausência de poluição. E há abundância de diversas espécies de árvores (Fig. 25), e pequenos peixes. O volume d'água ainda é pouco, porém, as margens revelam que no período da cheia são formadas prainhas próprias dos córregos do cerrado (Fig. 24).

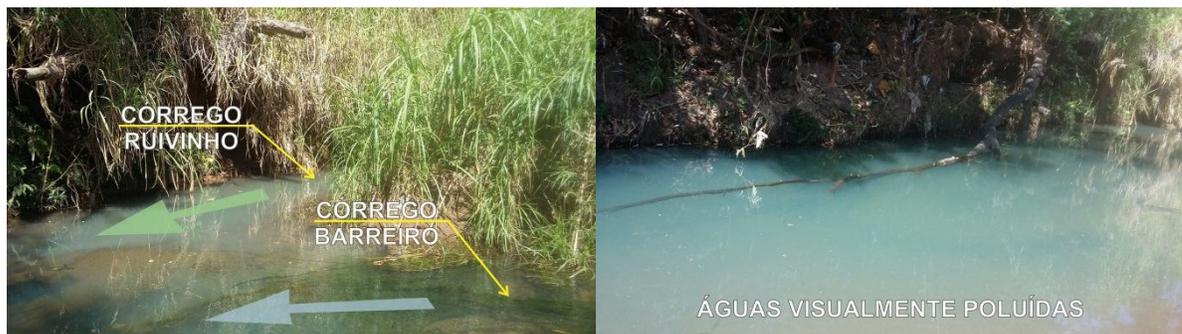
Figura 27 e 28: Córrego barreiro primeira parte do Setor 3.

No início do Setor3 existe o desague do afluente córrego Ruivindo, provindo do bairro Parque Atheneu e circunvizinhos. Até este ponto, o córrego Barreiro ainda mantém suas águas límpidas e inodoras; porém, as águas do córrego Ruivindo são turvas e mal cheirosas (Fig.27). A partir deste ponto, conforme marcado na Figura 6, as águas do Córrego Barreiro passam a ter uma coloração mais turva e acinzentada (Fig. 28). Porém, apesar dessa transformação, presença de vida silvestre no entorno permanece inalterada (Fig.29 e 30).

Neste trecho final as águas não estão mais cristalinas (Fig.28) como nos setores 1 e 2, porém o odor e a coloração que agora possuem, são leves e não trazem incômodo. No entanto, a cerca de 100m da foz no rio Meia Ponte, apresenta o ambiente já apresenta um forte odor de esgoto, quase que insuportável. Ao se vislumbrar o leito do rio Meia Ponte é nítida a poluição do mesmo. As águas do mesmo são absolutamente turvas e fétidas, porém, apesar da evidente poluição, pode ser registrada presença de animais –pássaros, peixese aves aquáticas.

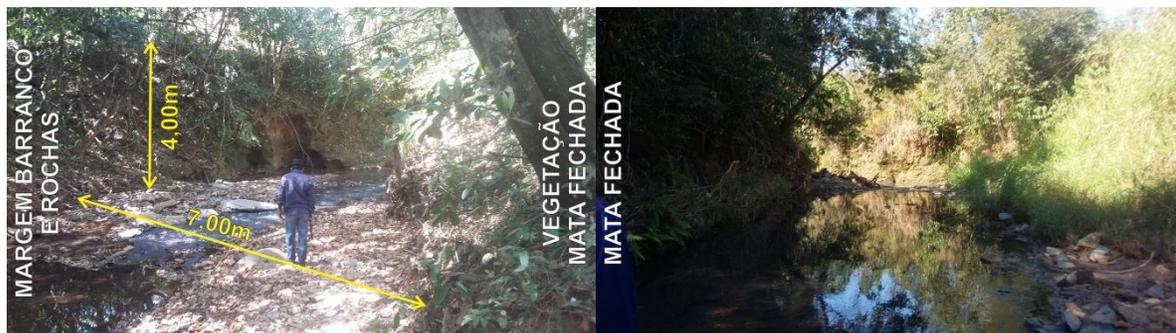
Figura 29 e 30: Segunda parte do Setor 3 do córrego Barreiro.

Após esse ponto, o Córrego Barreiro avança fora do perímetro urbano de Goiânia, e sua paisagem adquire outro aspecto. O leito se torna mais largo e profundo (Fig. 30) e, apesar da visita ter sido feito em período de estiagem, torna-se impossível seguir andando pelo leito, existindo alguns trechos que somente foi possível seguir a nado. As matas ciliares são mais altas edensas, e após o cruzamento com a rodovia GO-020, esse aspecto da densidade vegetativa da margem se torna ainda forte.

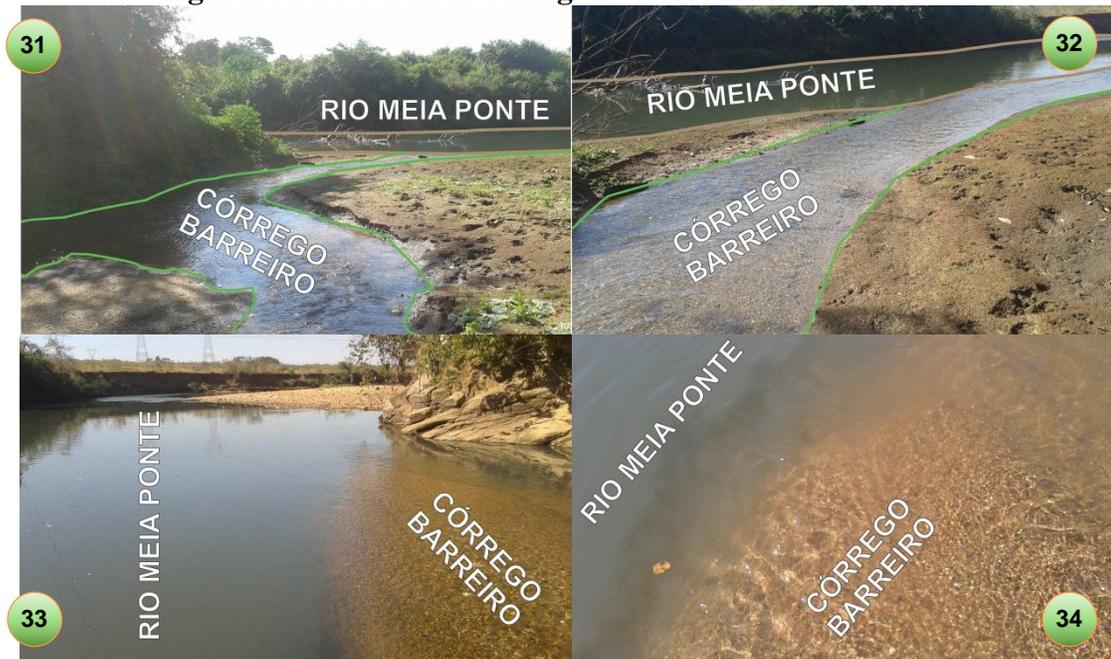
Figuras 31 a 34: Foz do córrego Barreiro no Rio Meia Ponte.

O encontro das águas do Córrego Barreiro com o rio Meia Ponte se faz em forma de estuário, onde as colorações e limpidez diferentes das águas se mostrammuito evidentes. Vale ressaltar que não há diferença de profundidade no trecho capturado nas Figuras33 e 34, apenas coloração e turbidez na água.
