# ESTUDOS PRELIMINARES DE CONTENÇÃO DE UMA VOÇOROCA NO BAIRRO SÃO JOÃO EM ANÁPOLIS (GO)<sup>1</sup>

## PRELIMINARY STUDIES OF CONTENT OF A SMALL GULLY IN THE SÃO JOÃO DISTRICT IN ANÁPOLIS (GO)

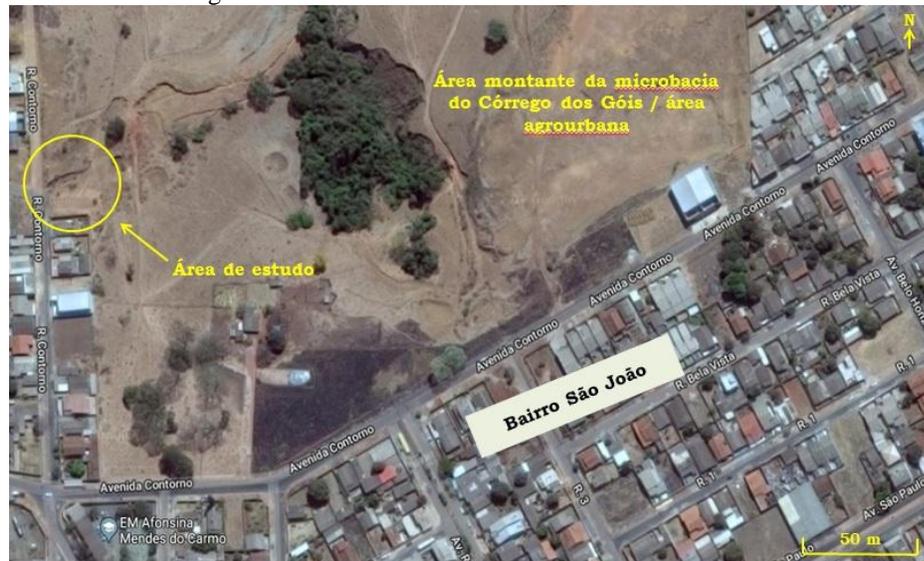
Figura 4 - Local da área de estudo no Bairro São João

O ramo erodido (local de estudo) e o voçorocamento principal estão em ambiente agroubano, ou seja, em uma propriedade particular nas margens da Rua do Contorno e da Avenida do Contorno, no Bairro São João, na porção sul de Anápolis, conforme figura 4.

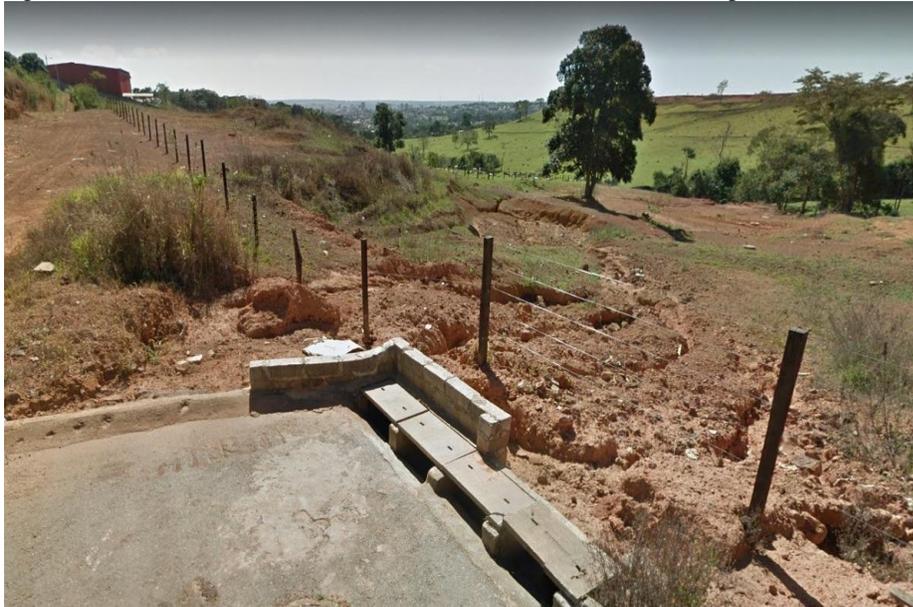
Figura 5 - Vista da área com infraestrutura urbana e alastramento de processos erosivos

Cabe mencionar que a figura 5 mostra a esquina das ruas 15 e Contorno, onde há uma pequena mureta para conter a velocidade da enxurrada de ruas adjacentes e que vão diretamente para a boca de lobo. A referida boca de lobo coleta essa enxurrada e que também ultrapassa a infraestrutura transferindo essas águas pluviais pela vertente abaixo para o ambiente agroubano, produzindo os processos erosivos (linear e laminar) e assoreamento do curso fluvial no fundo do vale.

Um pouco mais abaixo da figura 5, especificamente 40 m, encontra-se o prolongamento da rede coletora pluvial que despeja essas águas e que transporta materiais diversos para a ramificação da voçoroca (figura 6). O mesmo local também recebe descarte clandestino de resíduos urbanos, além de carreamento de sedimentos e de outros materiais tanto de ruas não asfaltadas como das ruas asfaltadas.

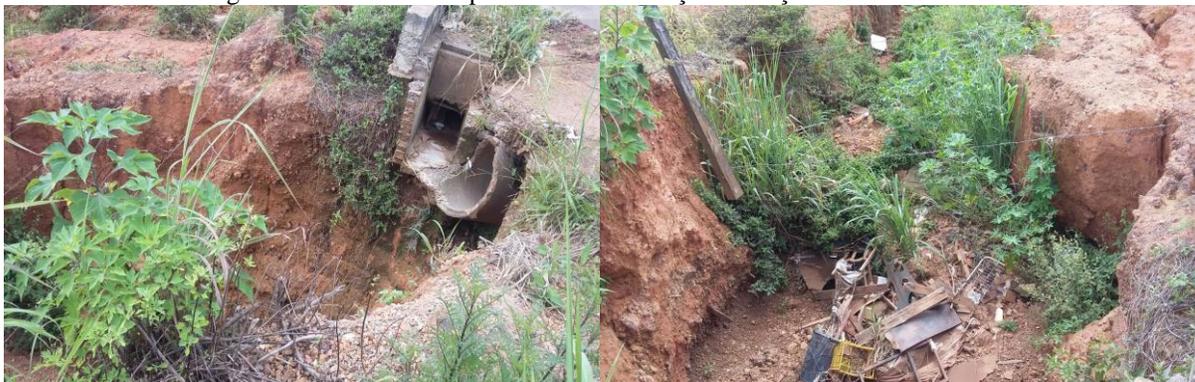
Figura 6 - Rede coletora pluvial em ramificação da voçoroca com resíduos diversos.

A figura 6 mostra a área estudada (ramo erosivo) que possui 10 m de comprimento, com profundidade média de 1,6 m e largura média de 1,9 m, que se ramifica rumo à pastagem e à pequena mata ciliar em parte montante da microbacia do Córrego dos Góis. Verifica-se também acúmulo de sedimentos e resíduos diversos que são transportados até o fundo do vale.

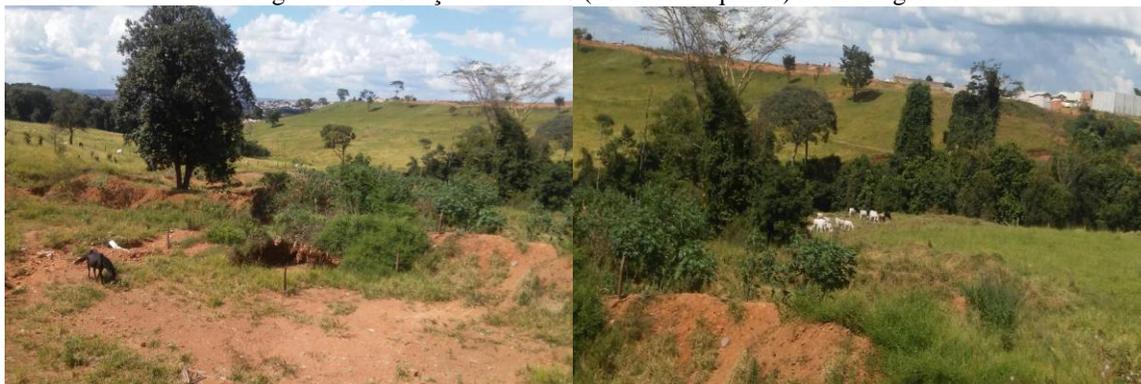
Figura 7 - Presença de animais (bovinos e equinos) na área agrourbana

Na figura 7, em pleno ambiente agrourbano, junto ao fragmento de mata ciliar e da área erodida depara-se com a presença de animais (bovinos e equinos) em pastoreio. Assim, verifica-se que:

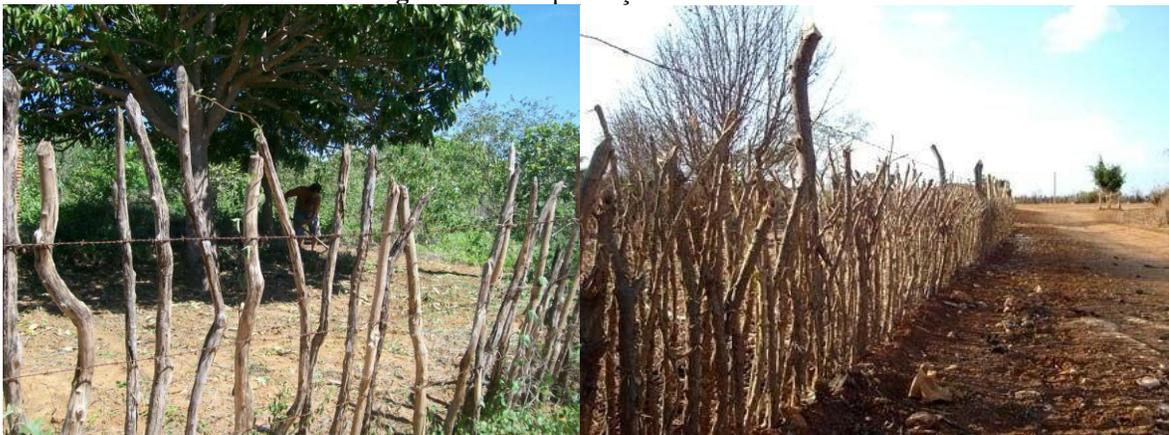
**Figura 8** - Exemplificação de isolamento da área

Assim, o passo 1 é o de isolar a área para impedir o trânsito de pessoas e de criações (equinos e bovinos) com arvoredos ou galharias tombados naturalmente (figura 8) para permitir também o rebrotamento vegetacional. Esse material seria disposto na forma de um cercado junto à área erodida e com o emprego de sobras de arames de antigas cercas ou adquiridos em depósitos de ferro velho ou de sucatas no próprio bairro.

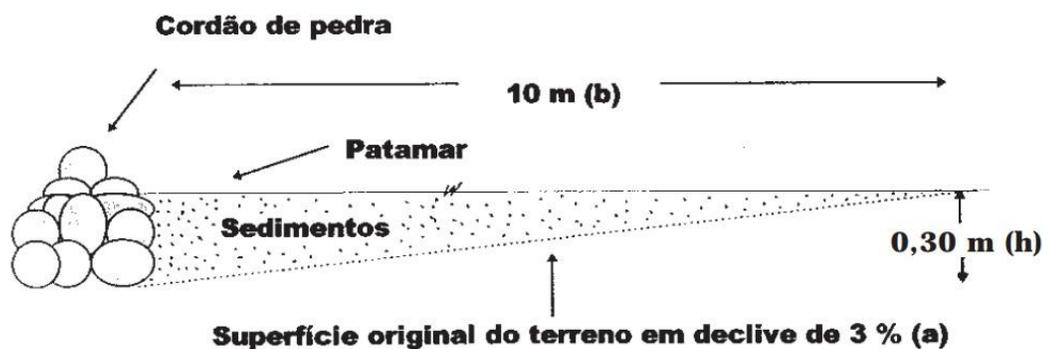
Figura 9 - Esquema da deposição do solo desagregado, transportado e retido sob a forma de sedimentos pelo cordão de rocha em contorno (b), com a suavização do declive (a), formando um patamar natural (h).

Para o passo 2 torna-se necessário a construção de um cordão de rochas em contorno que consiste numa prática rural para o controle, ou seja, disciplinamento dos processos erosivos e retenção de água (figuras 9 e 10). A construção é feita manualmente pelo proprietário que consiste na abertura de um canal com enxada ou enxadão e no dique as rochas vão sendo empilhadas. É simples, pois, as rochas que afloram no próprio terreno são aproveitadas. Essa é a prática mais indicada para as áreas que contém cascalheiras e pedregulhos como o caso da área de estudo e que está assentada em ambiente geológico de Coberturas Detrítico - Lateríticas.

Segue destacando que “os cordões de [rochas] em contorno segmentam o comprimento dos declives, fazem diminuir o volume e a velocidade das enxurradas, forçam a deposição de sedimentos, [a infiltração] nas áreas onde são construídos, e formam patamares naturais” (SILVA; SILVA, 1997, p. 442).

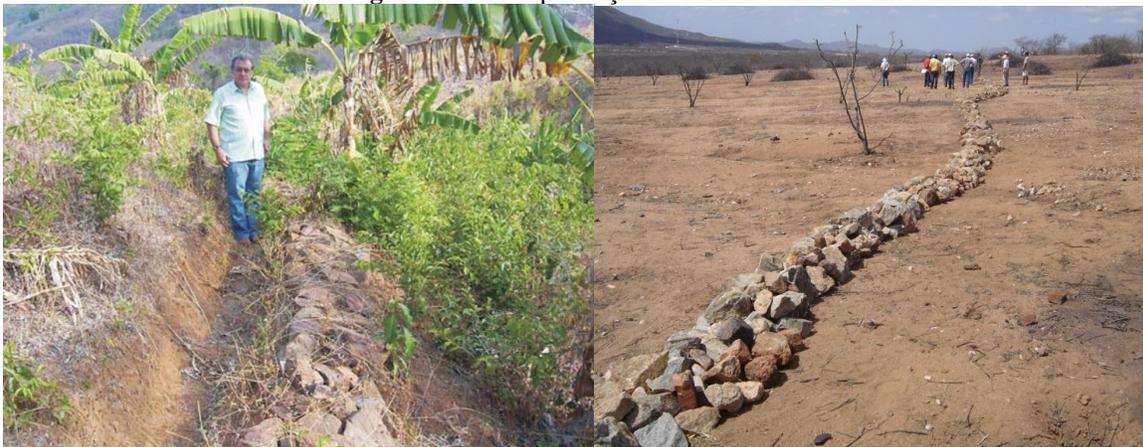
Figura 10 - Exemplificação de cordão de rochas em contorno

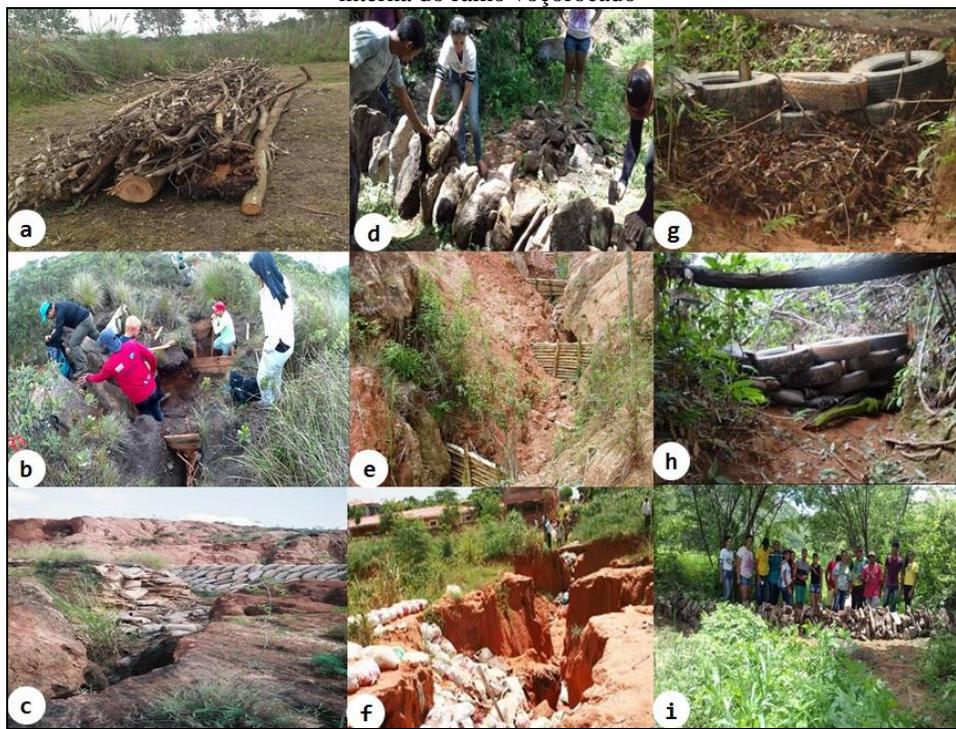
Figura 11 - Exemplificação de contenção com materiais diversos encontrados *in situ* e adjacências e inseridos na área interna do ramo voçorocado

**a)** Paliçada com arvores e galharias, **b)** barreira com madeiras descartadas, **c)** barreira com sacos de solos pedregosos, **d)** barreira de rochas, **e)** paliçada de bambus, **f)** barreira com sacos de pedregulhos e cascalhos, **g / h)** barreira com pneus velhos e **i)** barreira com rochas.

Para a área do estudo em questão, no Bairro São João, ficou viável a implementação futura do uso de materiais de baixo custo e encontrados no próprio meio para a contenção da erosão (materiais diversificados que estão abandonados, em desuso e largados ao relento para consumo das intempéries). Também foram verificadas que nas áreas adjacentes à erosão são encontradas sacarias velhas, pneus inservíveis, madeiramentos velhos (caixotes, pallets e outros) que foram descartados, e que servirão na contenção do braço (ramo) da voçoroca.

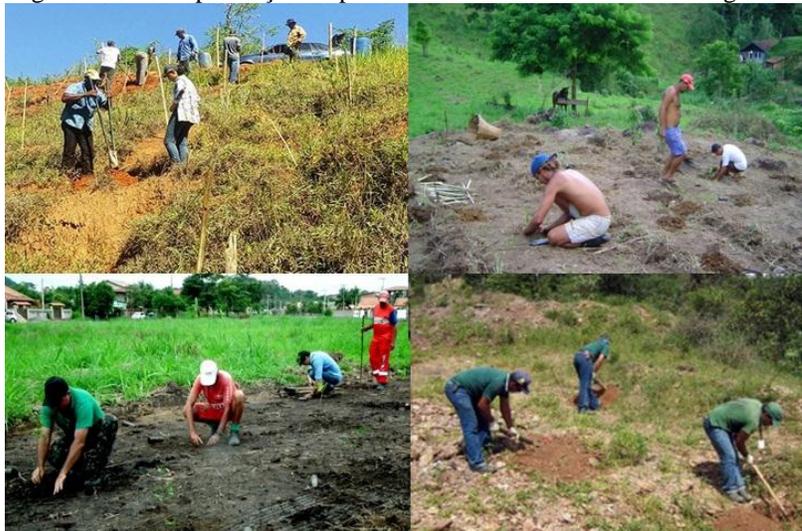
Figura 12 - Exemplificação de plantio de mudas nativas em área degradada

O passo 4 envolve a parte do revestimento vegetal da área, ou seja, o plantio de vegetais rasteiros que devem ser coletados nos fragmentos de mata ciliar da microbacia do Córrego dos Góis (figura 12). Os vegetais rasteiros “apresentam cobertura do solo mais eficiente, por estarem em contato direto com o solo” (PEREIRA, 2008, p. 9).
