ACESSIBILIDADE EM BAIRRO PLANEJADO DE MONTES CLAROS: ESTUDO DE CASO NO BAIRRO RESIDENCIAL SUL – IPÊS

ACCESS IN A PLANNED NEIGHBORHOOD OF MONTES CLAROS: CASE STUDY IN RESIDENCIAL SUL – IPÊS

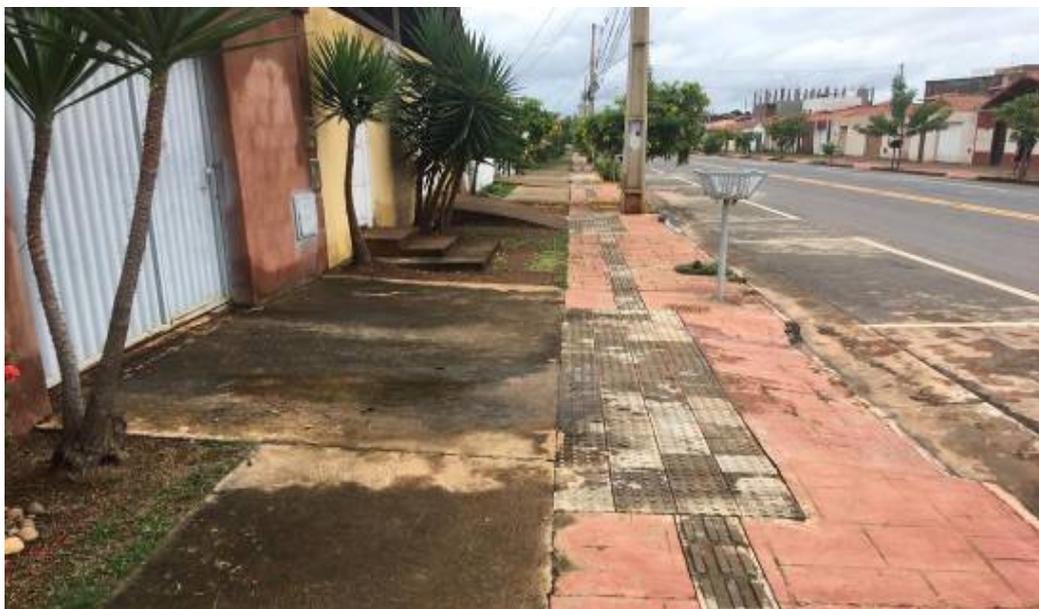
Figura 3: Modelo Original do Piso Tátil no Bairro Residencial Sul -Ipê em Montes Claros -MG
Fonte: Morais (2020)

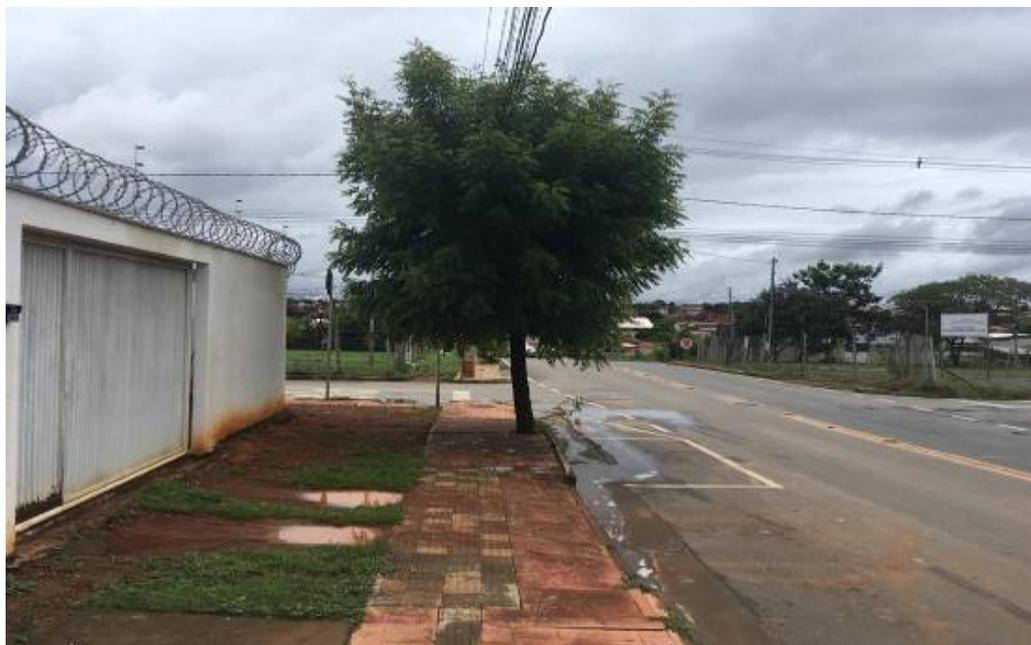
Figura 4: Árvores Impróprias Para no Bairro Residencial Sul-Ipê em Montes Claros_MG, em 2020
Fonte: Moraes (2020)

A figura 4 mostra uma árvore de porte médio que destrói a calçada. Alguns moradores substituíram as árvores originalmente plantadas pela construtora. No exemplo acima a árvore plantada é a “nim” da espécie vegetal exótica originária da Índia cientificamente seu nome é *Azadirachta indica A. Juss*, tem crescimento rápido, podendo alcançar de 10 a 20 m de altura, muito resistente a climas áridos e secos. Também é uma árvore assim como os ipês, muito utilizada na recuperação de áreas degradadas – substituindo o pinus e o eucalipto –, arborização de espaços públicos e fabrico de móveis, que atualmente vem dominando as ruas e parques do Brasil. É uma planta extremamente invasora, portanto, com grande poder adaptativo e de propagação, mas ao mesmo tempo com um sistema radicular bastante agressivo, ou seja, não indicada para plantio em calçadas como se tem visto nos paisagismos urbanos.

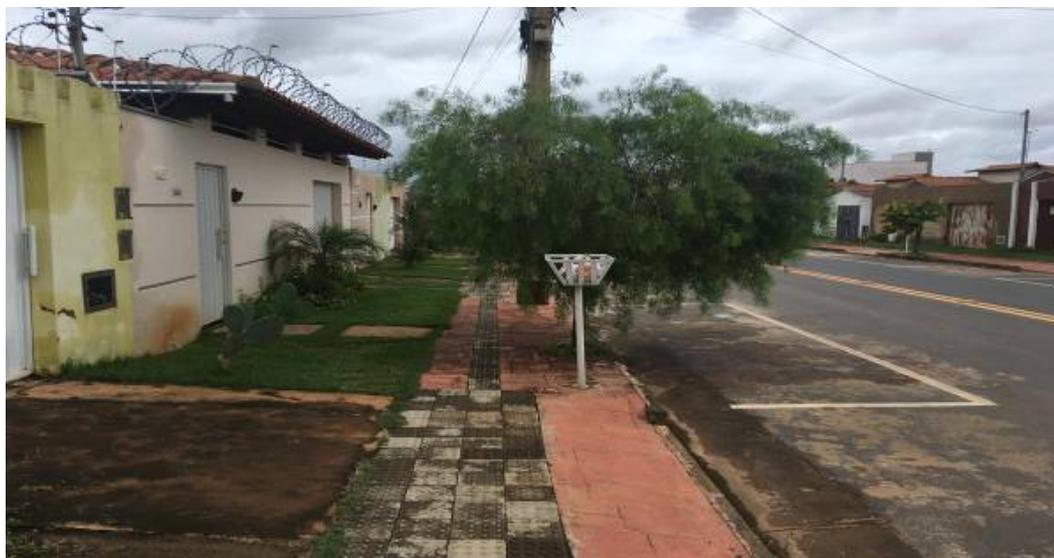
Figura 5: Substituição de árvores impróprias no Bairro Residencial Sul-Ipê em Montes Claros_MG, em 2020
Fonte: Moraes (2020)

A figura 5 mostra uma árvore da espécie aroeira salsa plantada por morador em substituição ao ipê mirim. A aroeira salsa tem sistema radicular pivotante, não promove rachaduras no piso das calçadas. Mas é preciso a poda constante das folhas para que a mesma não feche à calçada, impedindo a acessibilidade dos pedestres. Melhor seria se estivesse sido plantada na parte gramada da calçada ao invés de estarem na parte de passagem.

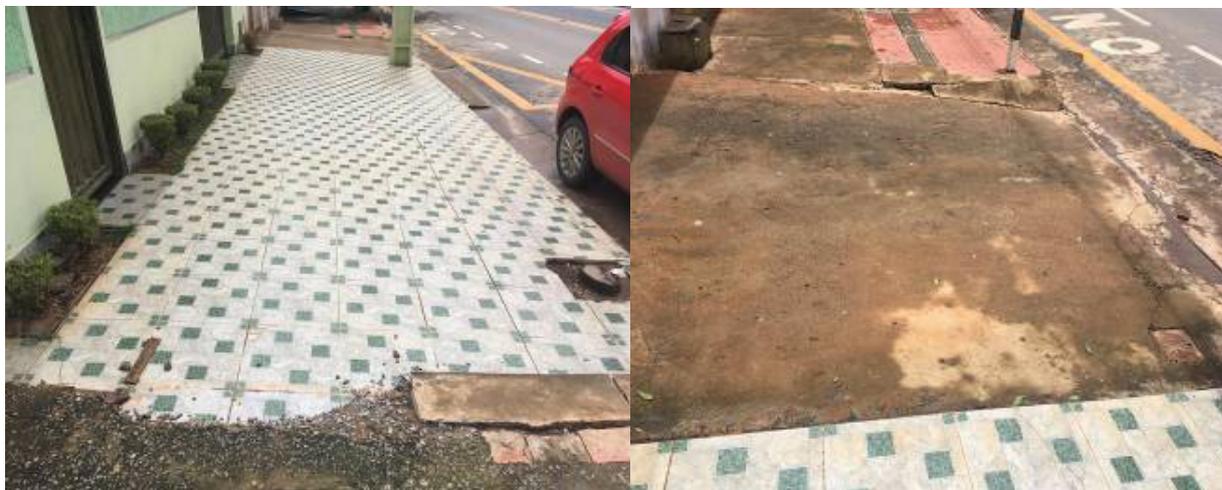
Figura 6: Piso Original da Calçada Substituído por Piso Cerâmico/Cerâmico localizado no Bairro Residencial Sul-Ipê em Montes Claros_MG, em 2020
Fonte: Morais (2020)

Observa-se na figura 6 que após a retirada do piso tátil foi criado na calçada um desnível.

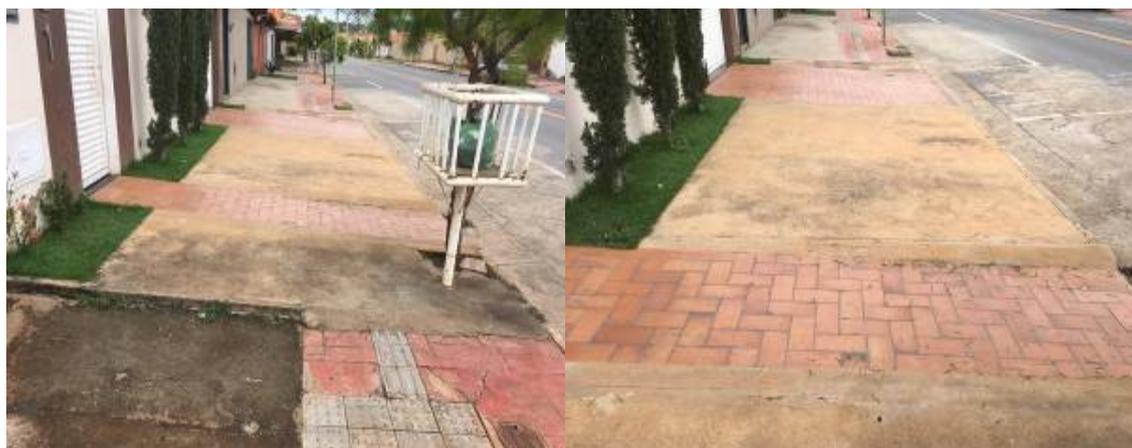
Figura 7: Diferença de Nível na Calçada Cerâmico no Bairro Residencial Sul-Ipê em Montes Claros/MG, em 2020
Fonte: Morais (2020)

Na figura 7, observa-se que devido à substituição do piso original pelo piso de cimento, ocasionou uma diferença no nível da calçada, a mesma imagem mostra com detalhes que o piso colocado pelo morador tem uma espessura lisa, tornando a calçada escorregadia. Essas duas situações podem colocar em risco a segurança do pedestre.

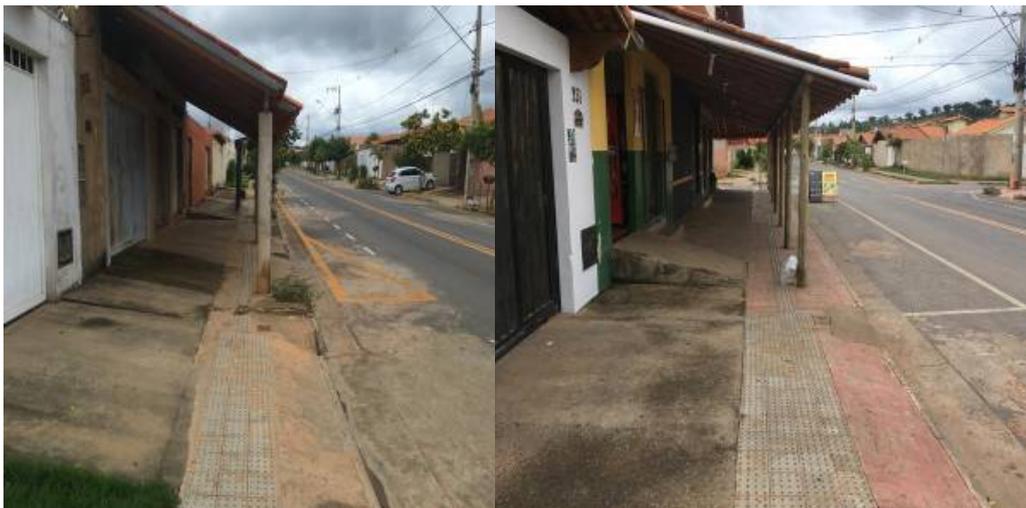
Figura 08 – Telhado sobre a calçada no Bairro Residencial Sul- Ipê em Montes Claros_MG, em 2020

A Figura 08 mostra um telhado construído sobre a calçada, os pilares não estão sobre o piso tátil, mas estão muito próximos e no “meio do caminho” podendo ocasionar acidentes devido a dificuldade de circulação do pedestre, principalmente se tratando de deficientes físicos, pois impossibilita, por exemplo, o traslado de um cadeirante ou dificulta a circulação de um deficiente visual.

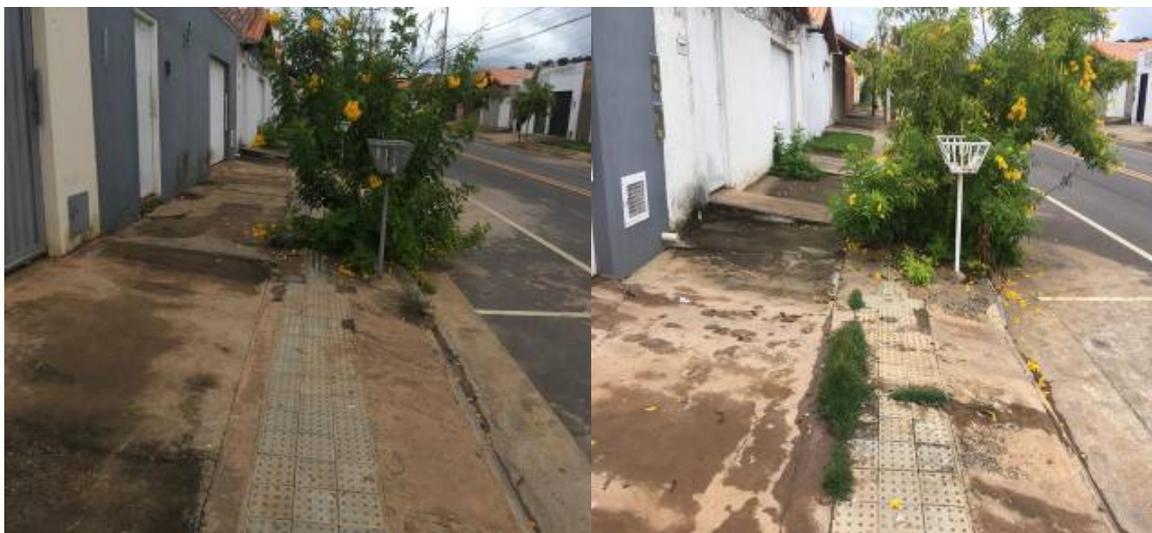
Figura 09 – Calçada obstruída por árvore com poda irregular no Bairro Residencial Sul-Ipê em Montes Claros_MG, em 2020
Fonte: Moraes (2020)

Na Figura 09 podemos observar uma árvore com poda irregular obstruindo o piso tátil, dificultando a passagem dos pedestres assim como impossibilita a passagem de cadeirante, e o deficiente visual, pois não atende à NBR.

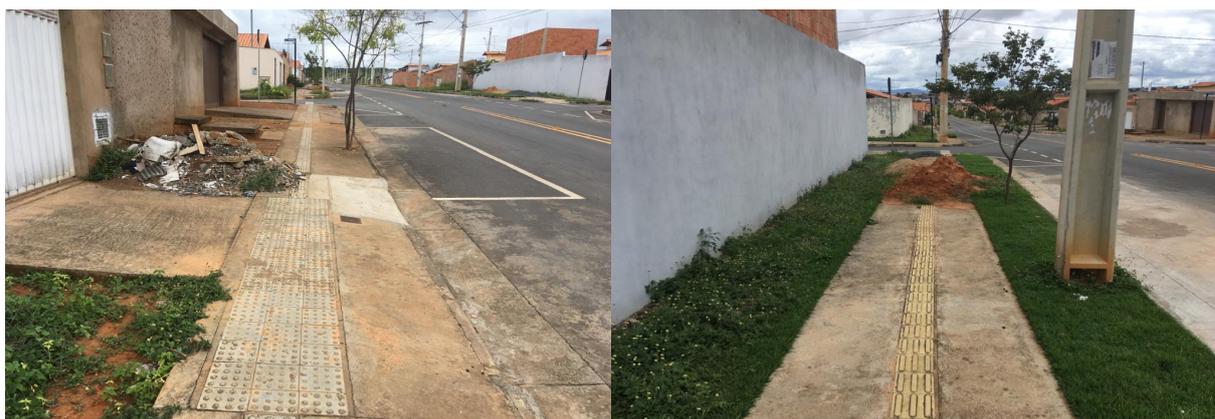
Figura 10- Calçada obstruída por entulhos no Bairro Residencial Sul- Ipê Montes Claros MG em 2020.
Fonte Moraes (2020)

A Figura 10 na página anterior retrata uma calçada obstruída com entulho de construção civil. Situação comum por parte de moradores de várias regiões da cidade mostrando o descaso com a preservação das calçadas e o seu livre acesso a pedestres.

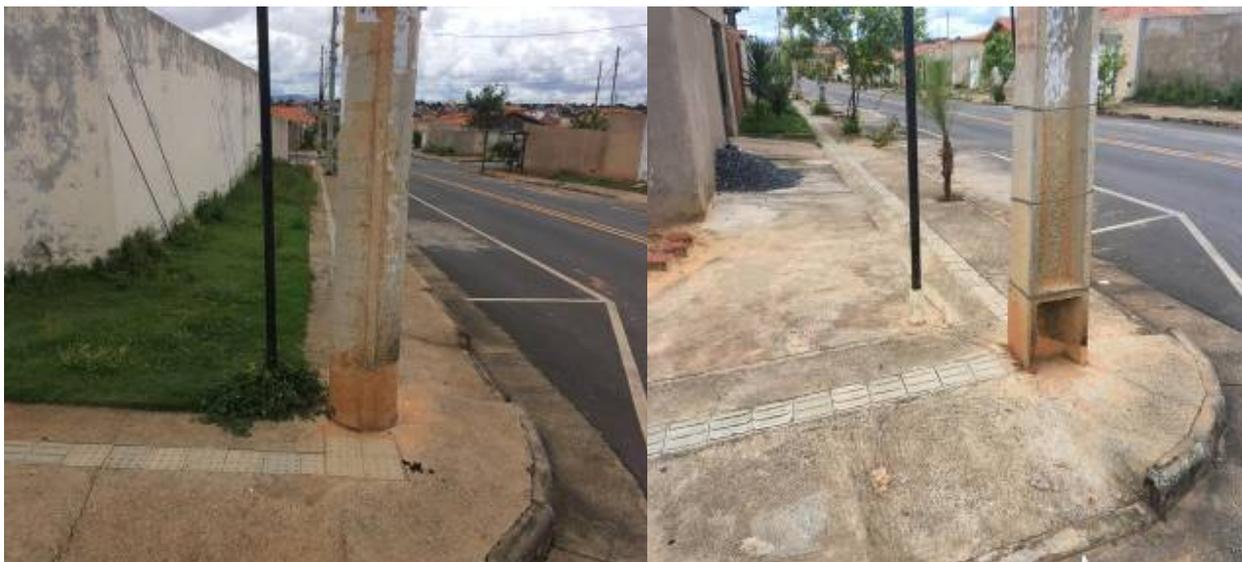
**Figura 11: Poste no Piso Tátil no Bairro Residencial Sul- Ipê Montes Claros MG em 2020.
Fonte Moraes (2020)**

A figura 11 mostra uma falha gritante, onde um poste foi instalado em cima do piso tátil, obstruindo a passagem de pedestres. Segundo as normas do Manual de acessibilidade (ABNT NBR 9050/2004)¹, o piso tátil deve ser instalado perpendicularmente ao sentido de deslocamento, em cor e textura contrastantes com o restante do piso adjacente entre outras sinalizações, serve para indicar o início e término de escadas e rampas, portanto inapropriado um poste instalado dessa forma como a figura demonstra.

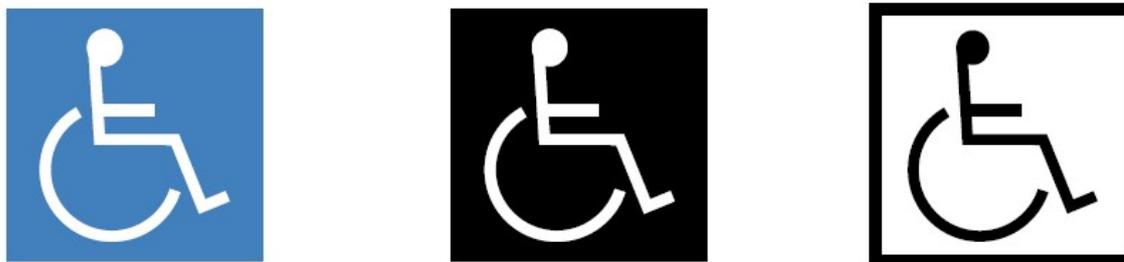
Nenhuma das rampas de acesso regulamentadas existentes ao longo das vias, possui sinalização vertical em concordância com a NBR 9050:2015, fato este que interfere diretamente no direito à acessibilidade que é garantido por lei. Deveriam conter, ao menos, uma pintura com o Símbolo Internacional de Acesso (SIA) de forma a se indicar os acessos destinados ao portador de limitação física. Além disso, foram identificadas barreiras como o desnível em alguns trechos e o rebaixamento ou elevação de rampas de acesso a garagens, impossibilitando a circulação, conforme apresentam a Figura 12. Segundo o IBGE (2010), em Montes Claros 12.582 pessoas possuem algum tipo de deficiência ou dificuldade permanente, a cidade ocupa o 6º lugar no estado de Minas Gerais, dado que requer uma atenção do município e da população para a importância da acessibilidade.

Figura 12: Símbolo Internacional de Acesso.
Fonte: ABNT (2015).
