MOBILIDADE E DIREITO A CIDADE: ESTUDO SOBRE A MOBILIDADE ESPACIAL URBANA NO CAMPUS DA UNIVERSIDADE ESTADUAL DE LONDRINA

MOBILITY AND THE RIGHT TO THE CITY: A STUDY ON URBAN SPACE MOBILITY ON THE CAMPUS

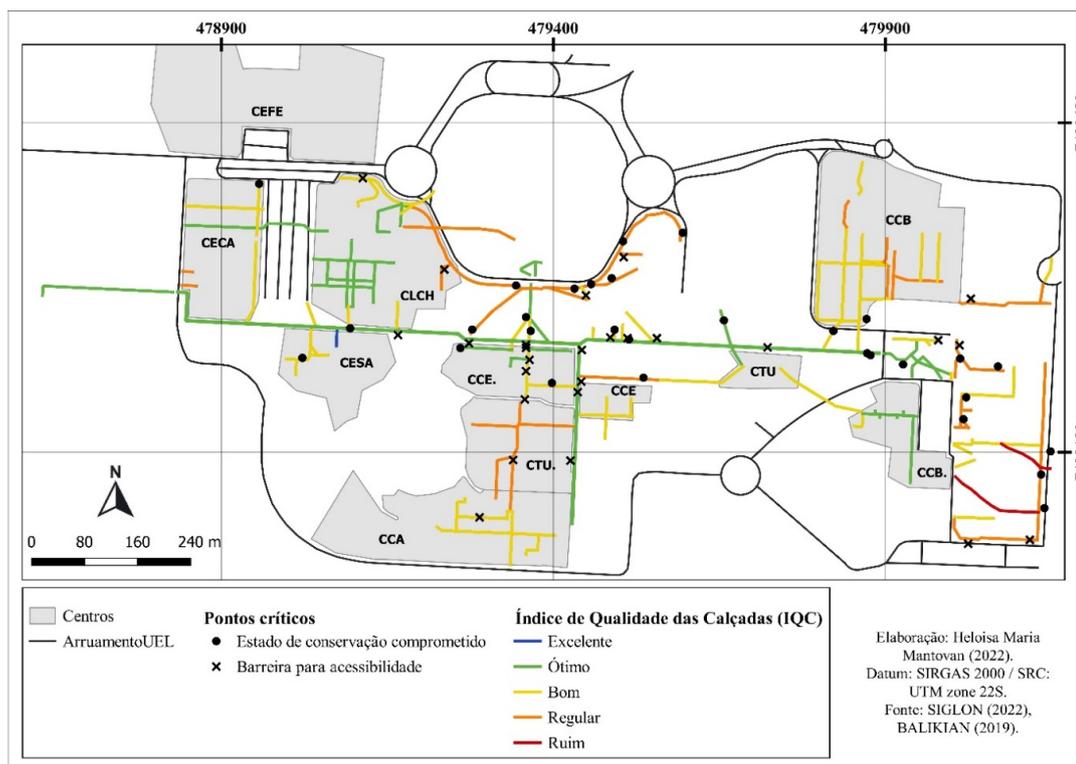
Figura 1: Mapeamento das calçadas da UEL

As calçadas foram avaliadas com base na metodologia IQC conforme Ferreira e Sanches (2001), sendo o procedimento empregado pautado na etapa 01 de avaliação técnica fundamentada em indicadores de qualidade, dentre os quais

Os indicadores de qualidade foram analisados separadamente, sendo o resultado a média obtida para cada trecho de calçada. Este procedimento foi empregado pois, atende às necessidades de pesquisa relativas à realidade da universidade. A pontuação varia de 0 a 5, onde 0 indica uma calçada em condição péssima e 5 uma calçada em condição excelente. As pontuações intermediárias remetem a condição ruim (1,0 a 1,9), regular (2,0 a 2,9), bom (3,0 a 3,9) e ótimo (4,0 a 4,9). (FERREIRA; SANCHES, 2001)

O mapa mostra que as calçadas apresentam inúmeros problemas em sua extensão. Entretanto, existem algumas zonas onde os problemas se avolumam, em especial nas calçadas que circundam o Restaurante Universitário (RU) e que ligam este ao Centro de Ciências Exatas (CCE). As calçadas próximas a Reitoria e a moradia estudantil também apresentam problemas, principalmente relacionados a estrutura das calçadas com ausência de manutenção.

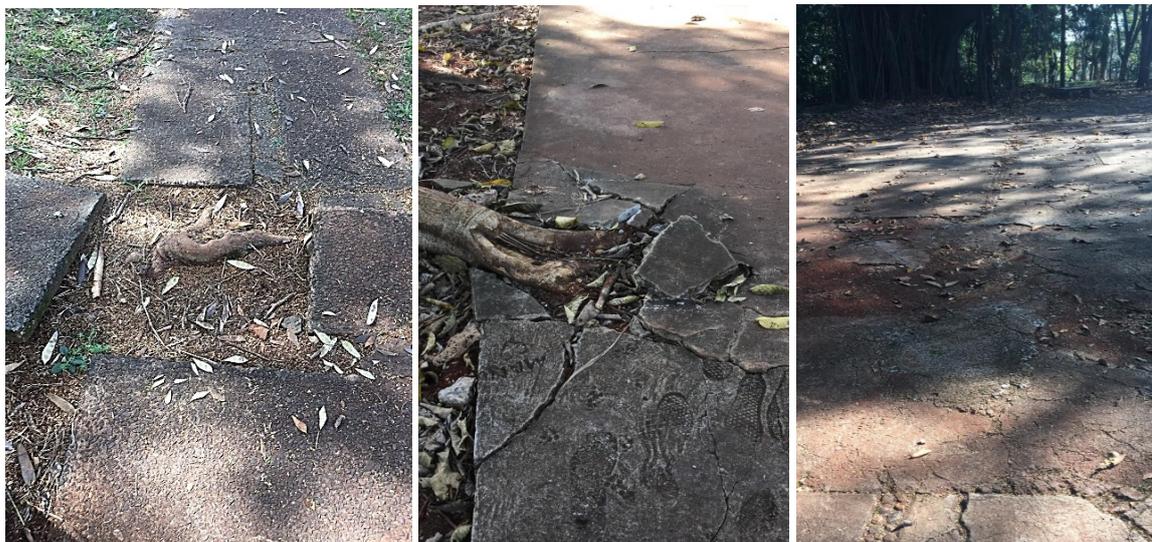
Em inúmeros pontos da universidade há a necessidade de manutenção e reparos na estrutura. Problemas como rachaduras na pavimentação, buracos gerados pela degradação ou por raízes de árvores e elevação da estrutura são constantes e acabam por comprometer o deslocamento pedonal, pois tornam o trajeto desconfortável e podem gerar acidentes em razão de tropeções ou mesmo quedas.

Figura 2: Buracos nas calçadas
Fonte: elaborado pelo autor

A condição das calçadas na Universidade Estadual de Londrina precisa ser melhorada em muitos aspectos, mas o principal deles seria o desenvolvimento de um projeto de manutenção constante que impeça a degradação de suas estruturas. A partir do levantamento de dados da análise técnica foi possível identificar e analisar os maiores problemas relativos à mobilidade e acessibilidade, os quais, apresentam um padrão mais ou menos constante entre os centros acadêmicos, com destaque à rachadura, elevação e buracos na estrutura, assim como rampas mal planejadas ou a ausência destas.

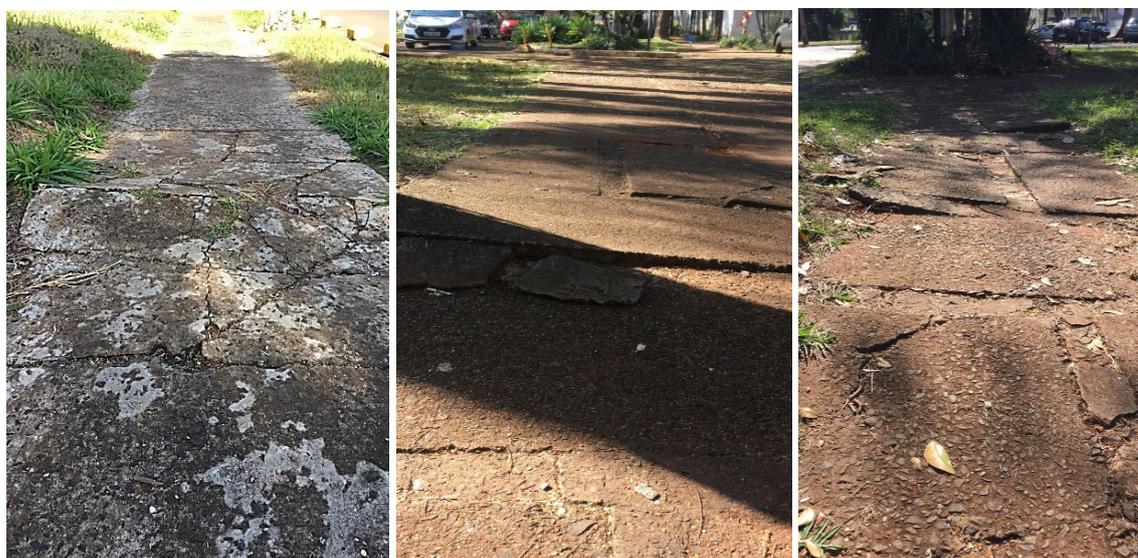
Figura 3: Elevação da estrutura
Fonte: elaborado pelo autor

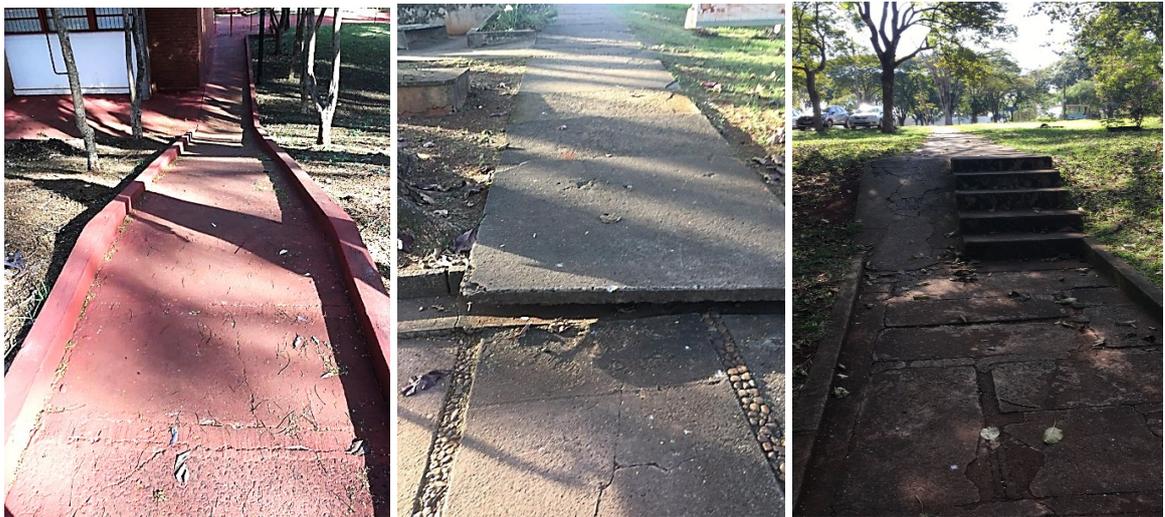
O deslocamento de PcD ou com mobilidade reduzida pode ser ainda mais problemático, pois, vários trajetos não estão apropriados às normas de adequação vigentes para a acessibilidade. Existe a necessidade de implantação de rampas, sendo que algumas das que já existem

apresentam irregularidades, como exemplo a declividade acentuada e ausência de corrimão (Figura 4).

Figura 4: Rampas mal planejadas
Fonte: elaborado pelo autor

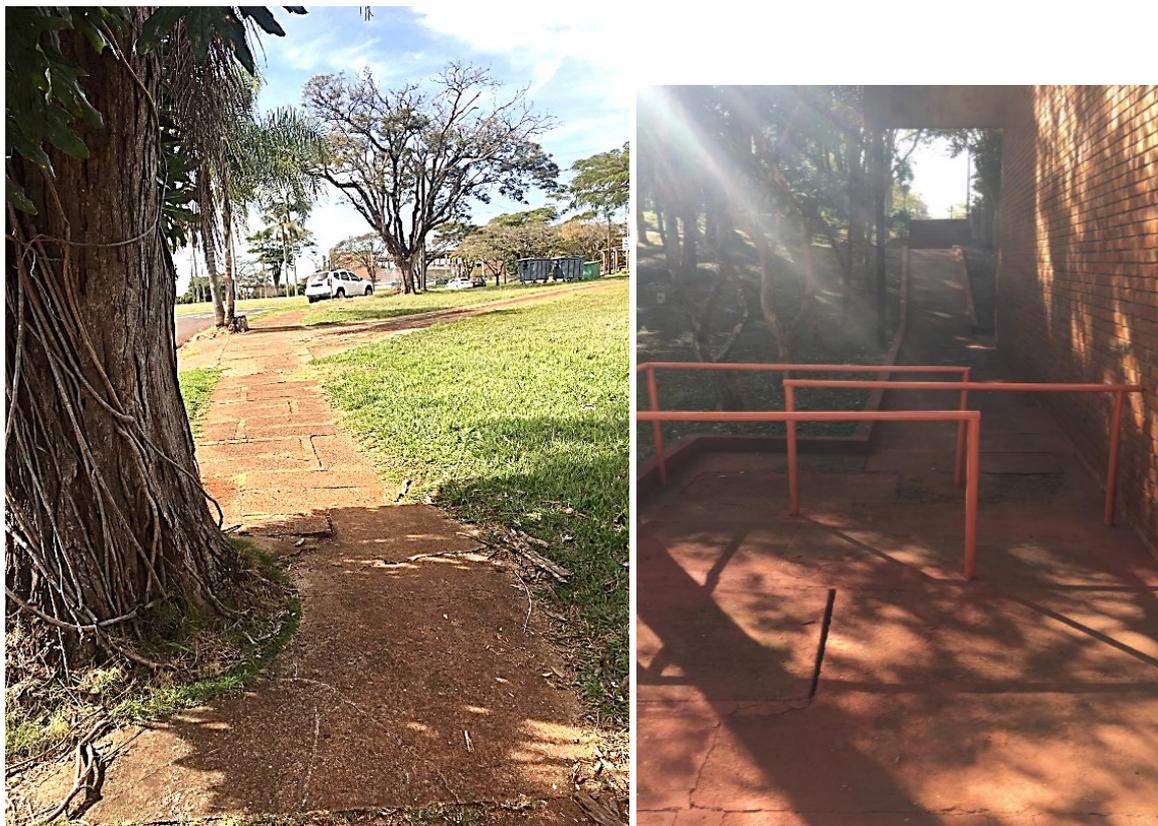
A presença de barreiras arquitetônicas, ou seja; equipamentos que são implantados nas calçadas e tornam-se obstáculos para o deslocamento de pessoas também estão presentes na universidade e atrapalham o fluxo de pedestres. A presença de árvores que tomam uma parte da calçada e diminuem seu espaço e a inserção de barras em rampas para impedir a passagem de bicicletas são alguns dos exemplos encontrados (Figura 5). Ambas situações obstruem o caminho e impedem a passagem de cadeirantes por exemplo.

Figura 5: Barreiras arquitetônicas
Fonte: elaborado pelo autor

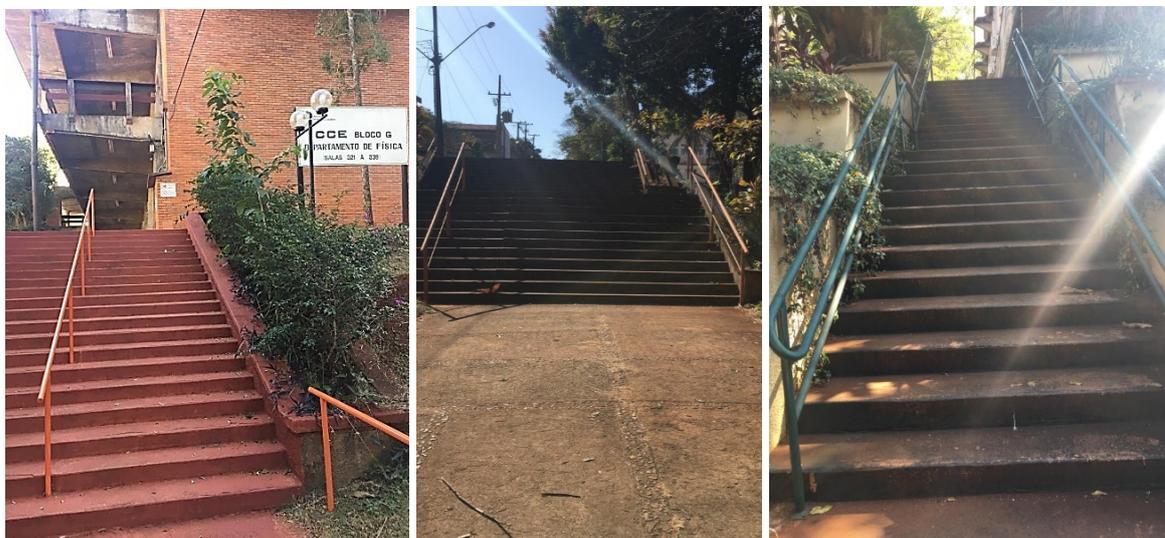
As inúmeras escadarias encontradas na UEL são mal projetadas, pois, possuem degraus estreitos e se tornam extremamente escorregadias quando molhadas. Em vários casos não há uma rampa próxima às escadas (Figura 6), fazendo com que pessoas que precisem delas tenham que encontrar uma rampa distante e despendem um longo trajeto para acessar um lugar próximo.

Figura 6: Escadarias íngrimes
Fonte: elaborado pelo autor

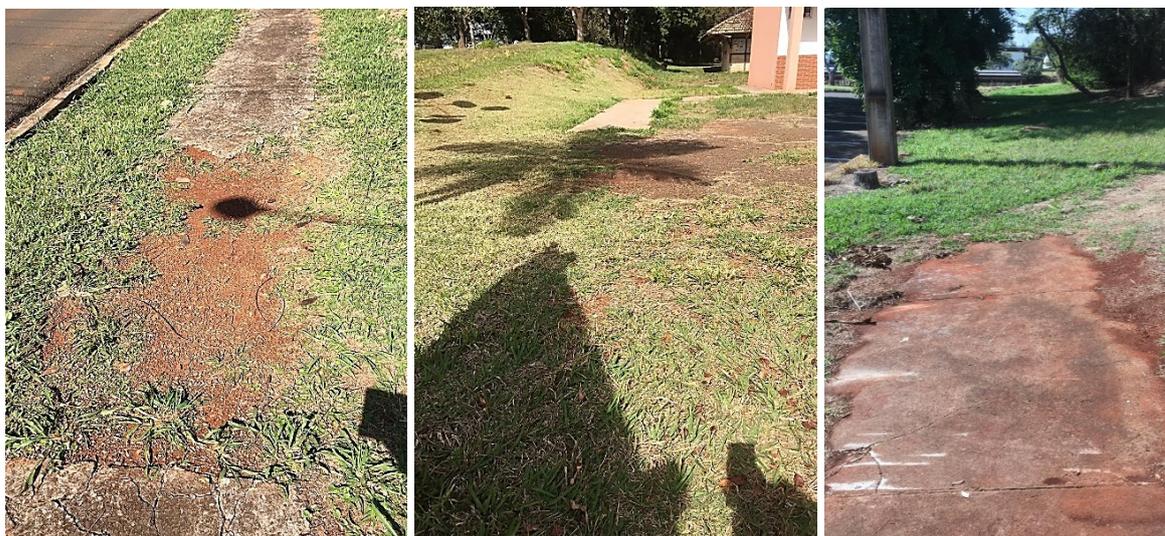
As discontinuidades nas calçadas (Figura 7) também atrapalham o deslocamento de pedestres, pois, fazem com que tenham que andar uma parte em caminho de terra, ou mesmo que caminhem no canto da pista de rolamento, correndo o risco de atropelamento.

Figura 7: Descontinuidades nas calçadas
Fonte: elaborado pelo autor

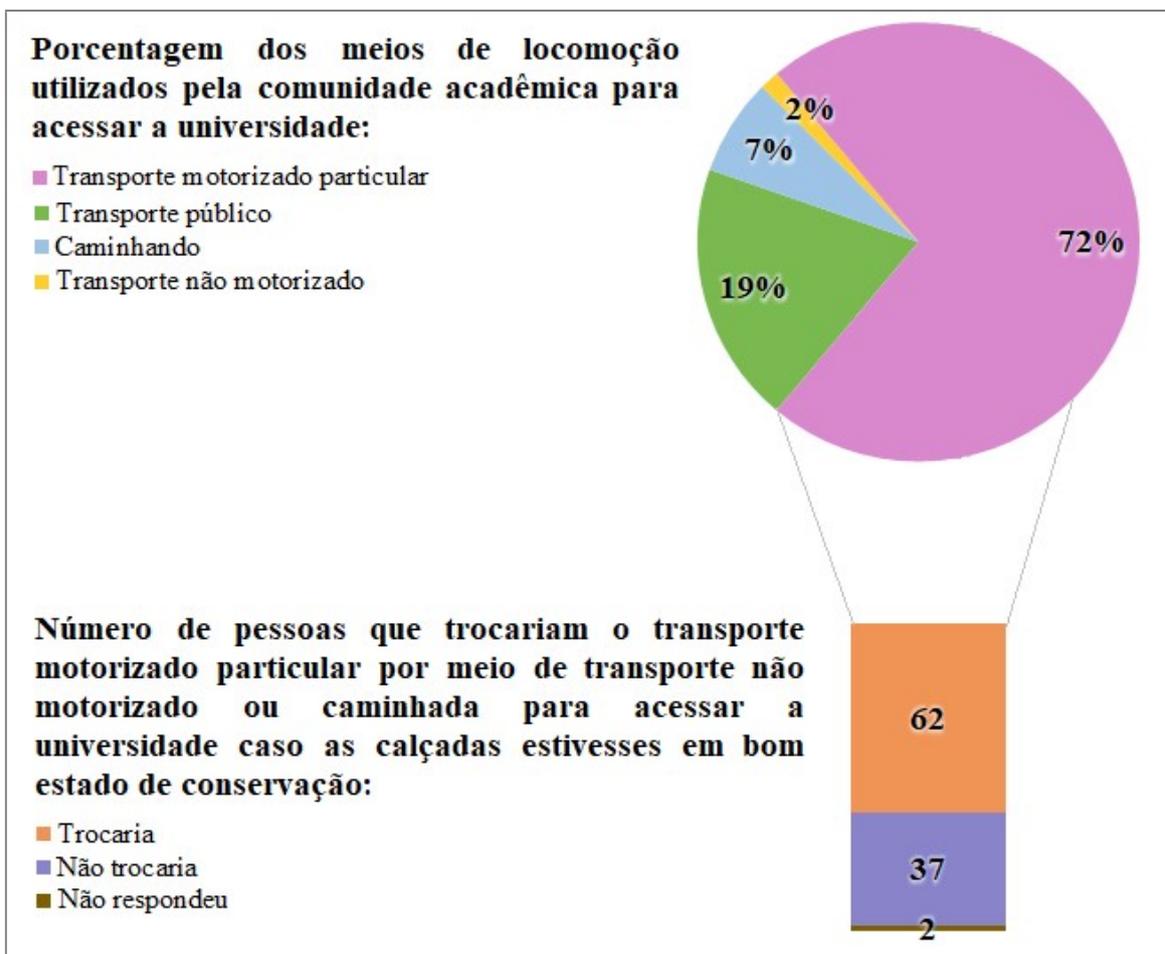
Entretanto, apesar da existência de parâmetros que tentam reverter o uso cada vez maior de automóveis, o principal meio de transporte utilizado pela comunidade universitária é o transporte motorizado particular, sendo que das 140 respostas relacionadas ao meio de locomoção utilizado para acessar a UEL, 101 pessoas estavam nesta categoria (Figura 8). Dentro deste grupo, 62 pessoas afirmaram que utilizariam meio de transporte não motorizado ou caminhariam até a universidade caso as calçadas das vias de acesso a

UEL e do campus universitário tivessem uma pavimentação contínua e em bom estado de conservação.

Figura 8: Descontinuidades nas calçadas
Fonte: elaborado pelo autor

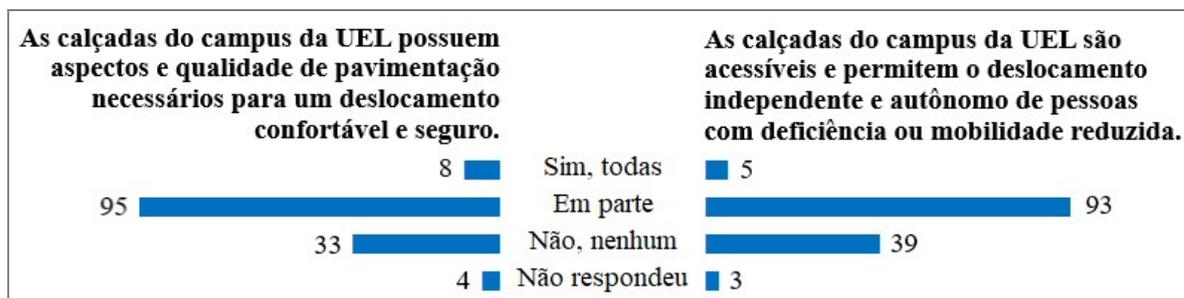
Com relação a percepção da comunidade acadêmica sobre as condições estruturais das calçadas (Figura 9), a maioria dos respondentes considera que as calçadas não estão adequadas para incentivar a caminhada e são problemáticas para o deslocamento de pessoas com mobilidade reduzida ou PcD.

Figura 9: Descontinuidades nas calçadas
