## UM OLHAR SOBRE A ACESSIBILIDADE FÍSICA NA FACULDADE DE EDUCAÇÃO DA UNIVERSIDADE DE BRASÍLIA

**RESUMO:** Este artigo aborda um estudo qualitativo sobre a acessibilidade física, desenvolvido na disciplina *Tecnologia Assistiva e Acessibilidade na Educação*, no âmbito do Programa de Pós-Graduação em Educação da Universidade de Brasília, no período letivo 1/2024. Focalizando o prédio FE-1, no Campus Darcy Ribeiro, buscou-se identificar as impressões dos usuários sobre a acessibilidade física disponibilizada, para compreender os possíveis desafios enfrentados por eles e subsidiar a elaboração de proposta de melhorias com as adaptações necessárias identificadas. A metodologia envolveu procedimentos como levantamento documental, Walkthrough, levantamento arquitetônico, roteiro de avaliação e questionários semiestruturados. Os objetivos específicos incluíram revisão da literatura, avaliação da infraestrutura na FE-1, identificação de desafios enfrentados pelos usuários, compreensão da percepção destes e elaboração de proposta de recomendações de melhorias. Os resultados evidenciaram predominância de usuários que usam o ônibus que relatam enfrentamento de desafios, como barreiras física

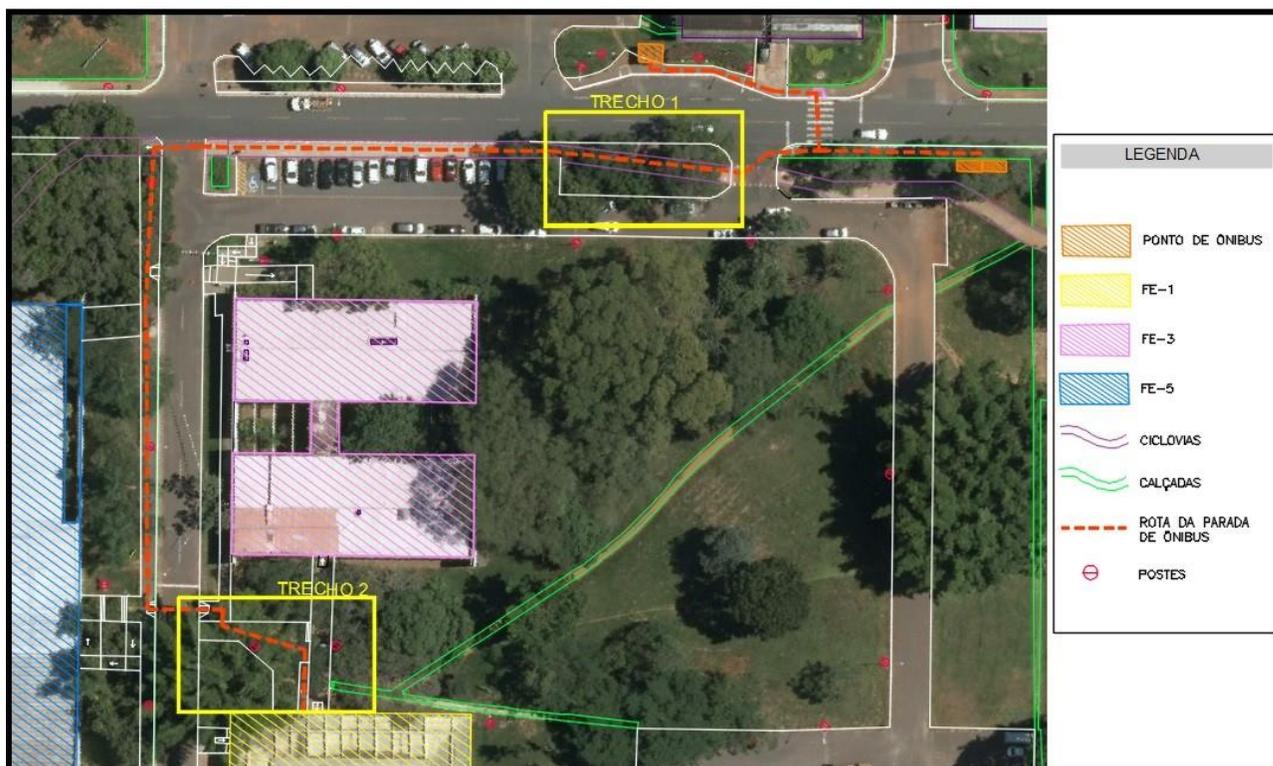
**Figura 01: Rota acessível a FE-1 desde pontos de ônibus/ Marcação dos trechos 1 e 2.**  
Fonte: desenvolvido pelos autores.

A Figura 01 mostra a disposição dos edifícios da FE/UnB no Campus, com calçadas, ciclovias, paradas de ônibus e estacionamentos. O foco é o acesso à FE-1, priorizando as paradas de ônibus e estacionamentos próximos. Os autores identificaram trajetos eficientes, destacando a via lateral para chegar à FE-1.

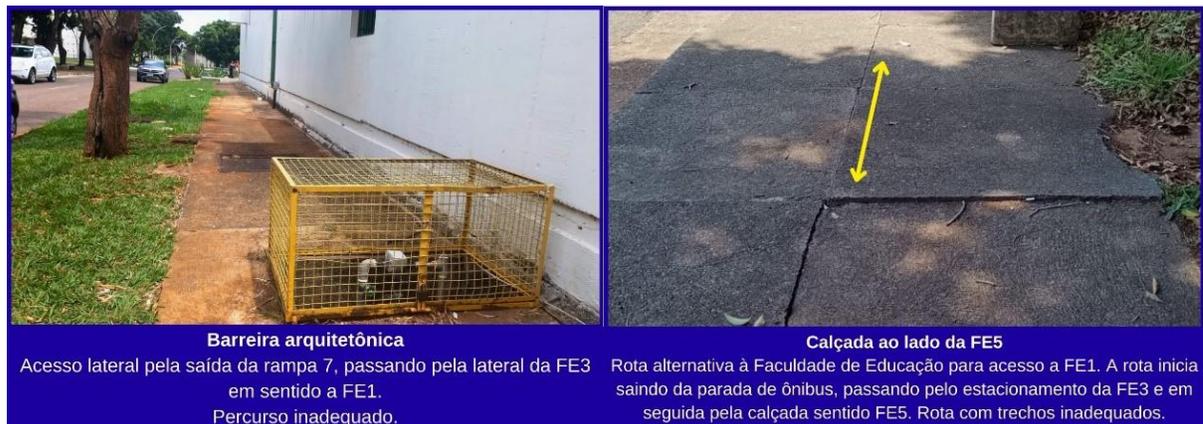
**Figura 2: Barreiras Físicas- Obstáculos e pisos irregulares.**  
Fonte: desenvolvido pelos autores.

Durante a análise do percurso, foram identificados obstáculos como barreiras físicas nas calçadas, pisos irregulares (Figura 2) e rampas com inclinações inadequadas (Figuras 3 e 4), em desacordo com as normas de acessibilidade NBR-9050 (ABNT, 2020).

No trajeto considerado ideal, identificou-se barreiras físicas, como rachaduras nas calçadas e pisos irregulares nos trechos 1 e 2. A principal rampa de acesso (Rampa 2), apresentada na Figura 04, está inserida em um piso irregular de pedra natural, causando dificuldades para cadeirantes devido à trepidação, contrariando as recomendações da ABNT (2020) para superfícies regulares e antiderrapantes.

1. **Remoção de barreiras físicas nas calçadas:** Propõe-se a eliminação de obstáculos nas calçadas, conforme recomendações da NBR-9050 (ABNT, 2020), visando garantir a acessibilidade e circulação livre para todos os usuários.

2. **Correção de pisos irregulares:** Sugere-se o nivelamento de pisos e reparo de irregularidades de acordo com a NBR-9050 (ABNT, 2020), visando proporcionar uma superfície segura e estável para a locomoção de pessoas com deficiência.

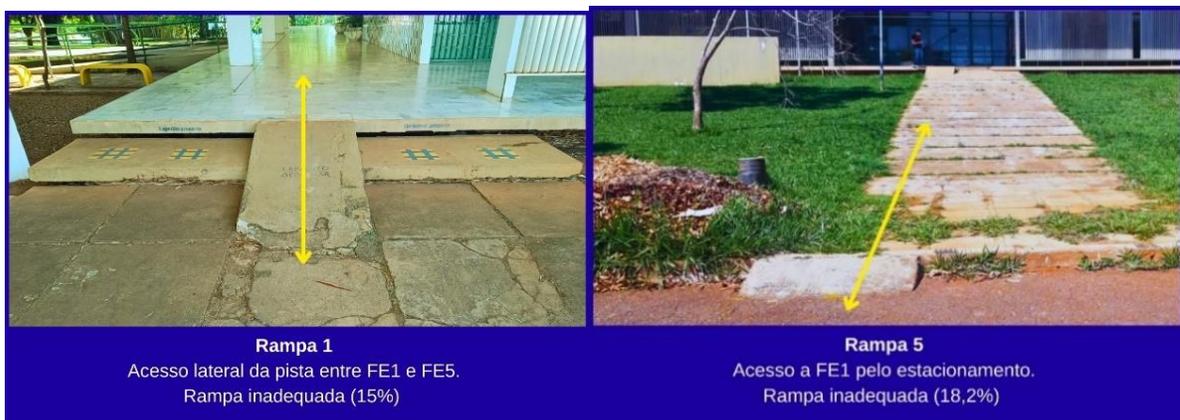
**Figura 3: Rampas 1 e 5 em desconformidade com a NBR9050 (ABNT, 2020).**  
Fonte: desenvolvido pelos autores.

A Rampa 1, ilustrada na Figura 03, localizada no acesso lateral à FE-1, apresentou inclinação em desconformidade com as recomendações da ABNT (2020), dificultando o acesso para pessoas com limitações físicas. Mesmo para indivíduos sem restrições de mobilidade, a largura inferior ao recomendado e a ausência de elementos de segurança podem gerar dificuldades de uso.

Já a Rampa 5, apontada na Figura 03, expõe a dificuldade que usuários da FE-1 enfrentam ao tentar utilizá-la para acessar a entrada central da FE-1. Observou-se rampa

íngreme, com inclinação inadequada, sem manutenção da grama e com trechos desnivelado, sem guia de balizamento ou corrimão, contrariando os itens 6.6, 6.6.2.8 e 6.3.2 da NBR-9050 (ABNT, 2020).

O acesso ao estacionamento da FE-1 enfrenta problemas graves, evidenciados pela rampa principal, ilustrada na figura 03, que apresenta desníveis, piso sem manutenção e inclinação inadequada, violando normas de acessibilidade. A falta de sinalização das vagas para pessoas com deficiência e idosos agrava ainda mais a dificuldade de locomoção segura e independente dos usuários.

3. **Adequação, instalação e manutenção das rampas:** Recomenda-se a construção, adaptação e manutenção de rampas conforme as diretrizes da NBR-9050 (ABNT, 2020), incluindo largura adequada, presença de corrimãos e guarda-corpos, para garantir acessibilidade plena a todos os usuários.

2. **Rampa de acesso adequada:** Reconstruir a rampa de acesso à FE-1 conforme normas de acessibilidade, corrigindo desníveis e piso inadequado.

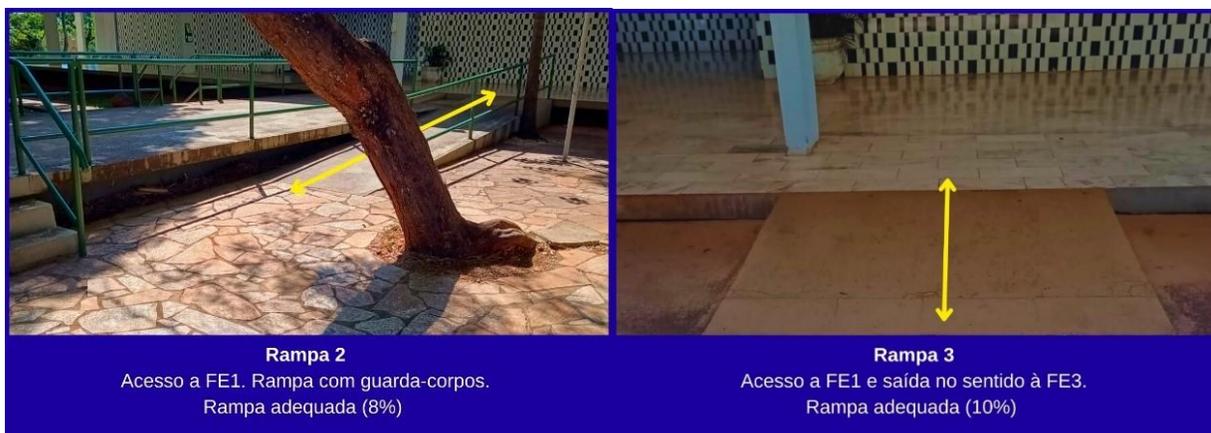
**Figura 04: Rampa 2 e 3.**  
**Fonte: desenvolvido pelos autores.**

Quanto à análise isolada da Rampa 2, observou-se que atende às suas dimensões, inclinação e material do piso. No entanto, o conjunto de guarda-corpo e corrimão utilizado no local não é compatível com o disposto no item 6.9.3. na NBR-9050 (ABNT, 2020).

Finalmente, o trajeto desde as paradas de ônibus até a FE-1 se encerra ao utilizar a Rampa 3, a qual possui dimensões, inclinação e material conforme a norma, mas não está em conformidade com o item 6.6.2.8. na NBR-9050 (ABNT, 2020), referente a não possuir guarda-corpo ou guia de balizamento.

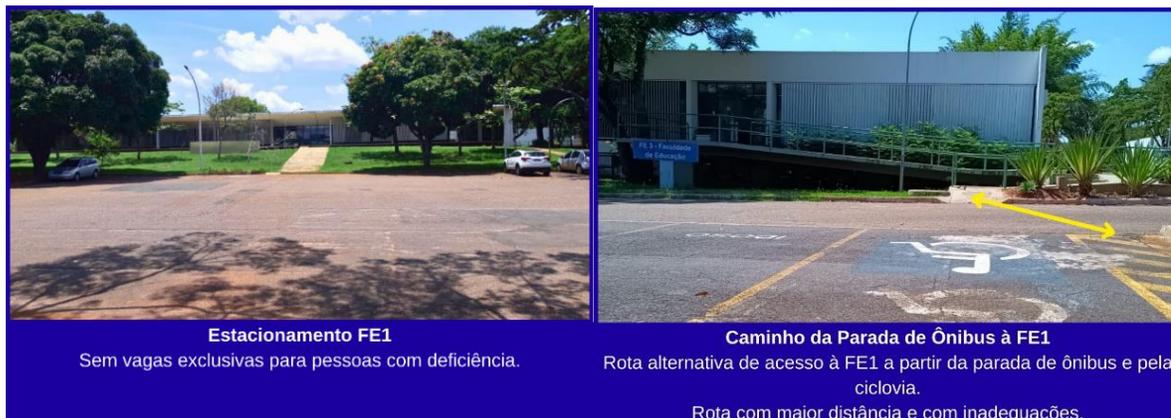
**Figura 05: Estacionamento Principal da FE-1 e da FE-3.**  
**Fonte: desenvolvido pelos autores.**

Uma alternativa viável seria usar o estacionamento da FE-3, que possui uma vaga para PcD e rampa de acesso direto à rota acessível. No entanto, o percurso até a FE-1 a partir da FE-3 pode não ser adequado para pessoas com deficiência, devido à inclinação e guarda-corpo discordantes das normas.

O Servidor 2 (S2) destacou que carros estacionados entre os prédios da FE-1, FE-3 e FE-5 prejudicam a circulação, interferindo no trânsito. Ele enfatizou a necessidade urgente de ajustes nos estacionamentos para atender às demandas dos usuários, visando à segurança e convivência harmoniosa. A acessibilidade na FE-1 é comprometida devido à falta de sinalização, vagas reservadas e adequação das rampas.

1. **Sinalização adequada:** Implementar sinalização clara e visível para vagas de deficientes, seguindo a NBR-9050 (ABNT, 2020).

**3. Alternativa de percurso e organização do estacionamento:** Oferecer alternativas de estacionamento acessível, como na FE-3, a até 50 metros de acesso adequado.

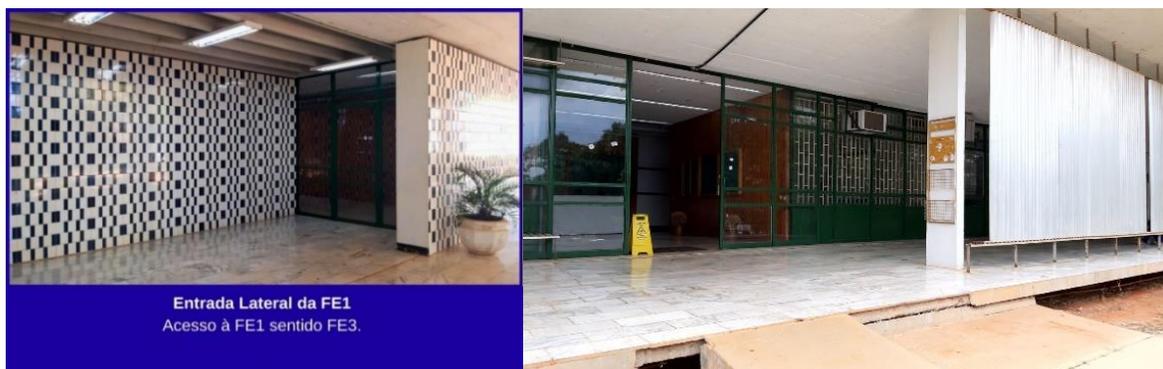
**Figura 06: Entrada Lateral e Secundária da FE-1.**  
**Fonte: desenvolvido pelos autores.**

O edifício da FE-1 é bem iluminado, ventilado naturalmente e as entradas possuem abertura adequada conforme a NBR-9050 (ABNT, 2020). A circulação interna é horizontal, sem desníveis excessivos, atendendo às recomendações da norma. Corredores largos e alto pé direito proporcionam bom deslocamento, seguindo as diretrizes de acessibilidade.

O material utilizado nos pisos é regular e estável, porém não é antiderrapante, o que não atende plenamente à norma. A análise das portas revela conformidade com as especificações da NBR-9050 (ABNT, 2020).

Outra questão observada foi em relação a sinalização interna, que precisa ser melhorada de acordo com as diretrizes da NBR-9050 (ABNT, 2020), especialmente nas portas de vidro (Figura 06).

1. **Rampas de acesso:** Garantir acessibilidade em todas as rotas de acesso, incluindo do pátio externo ao interior do edifício (itens 4.1 e 4.2).

2. **Sinalização acessível:** Implementar sinalização clara e adequada, com placas nos acessos principais e indicação das utilidades dos ambientes (NBR 9077, ABNT, 2001).

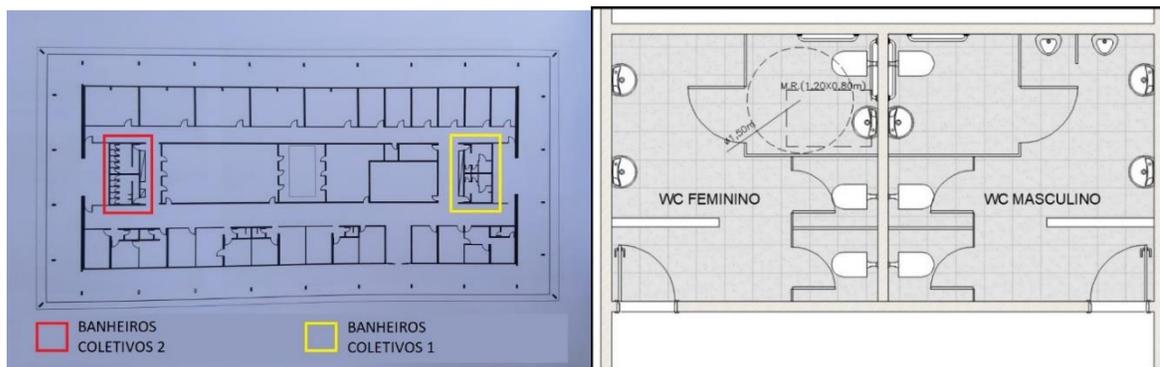
**Figura 07: Localização e planta baixa dos banheiros da FE-1.**  
Fonte: desenvolvido pelos autores.

A FE-1 é composta por dois conjuntos de banheiros coletivos dispostos em lados opostos, cada um próximo a uma das entradas laterais, figura 07.

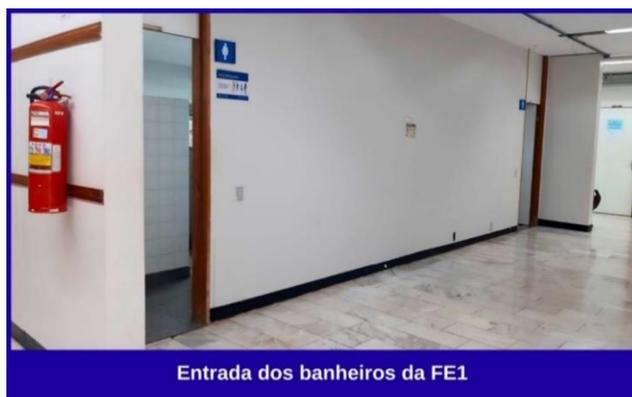
**Figura 08: Entrada dos banheiros coletivos 1 da FE-1.  
Fonte: Desenvolvido pelos autores.**

Após vistoria na FE-1, constatou-se que os banheiros coletivos estão em rota acessível, mas não há banheiro acessível com entrada independente (Figura 08), contrariando a NBR-9050. Mesmo seguindo critérios de 2015, foram observadas inadequações, como falta de espaço para manobra e transferência da cadeira para a bacia, e instalação incorreta do lavatório de coluna.

A Norma de Acessibilidade (ABNT, 2020) recomenda que a porta do banheiro acessível tenha revestimento resistente a impactos, cor contrastante e puxador horizontal, critérios não atendidos pela FE-1. Quanto à sinalização dos banheiros, os itens 5.2.8.12 e 5.4.1 da NBR-9050 (ABNT, 2020) exigem sinalização adequada, que falta indicar banheiros acessíveis na edificação.

Dessa forma, observou-se que a FE-1 não possui banheiros acessíveis que possam ser utilizados por pessoa com deficiência física que estejam dentro das normas.

A análise dos ambientes internos revelou que os acessos estão geralmente adequados, embora a sinalização das rotas de fuga seja necessária, assim como uma reavaliação do material do piso devido ao risco de escorregões quando molhado. Os banheiros atuais não atendem completamente todas as necessidades dos usuários, especialmente pessoas com deficiência, exigindo a implantação de um sanitário com entrada independente, conforme a NBR-9050 (Brasil, 2020), próximo aos banheiros existentes para garantir inclusão física para todos.
