## NASCENTES DA BACIA HIDROGRÁFICA DO CÓRREGO LIMEIRA: DINÂMICA DA PAISAGEM E DEGRADAÇÃO AMBIENTAL DOS IMPACTOS ASSOCIADOS NA REGIÃO PANTANEIRA, CÁCERES, MATO GROSSO

## **HEADWATERS OF THE LIMEIRA STREAM WATERSHED: LANDSCAPE DYNAMICS AND ENVIRONMENTAL DEGRADATION FROM ASSOCIATED IMPACTS IN THE PANTANAL REGION, CÁCERES, MATO GROSSO**

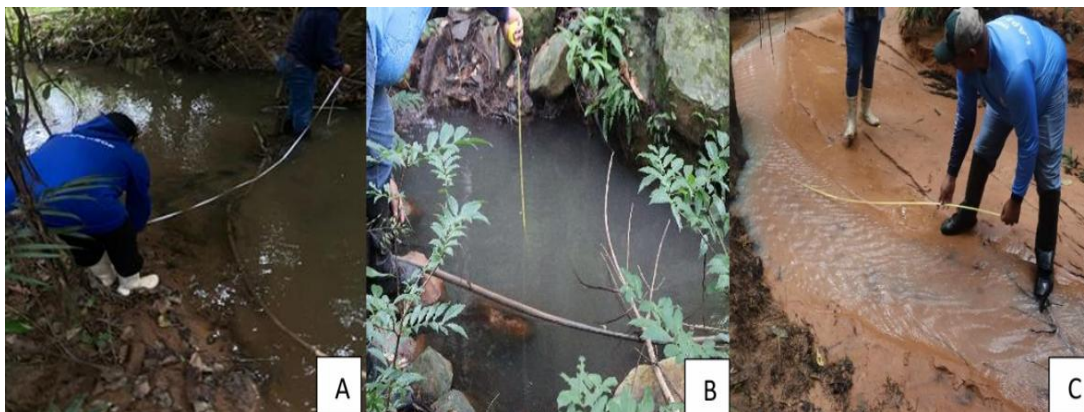
Para a quantificação das variáveis, foram mensuradas a largura e a profundidade do canal com o auxílio de trena de 20 m. A velocidade do escoamento foi determinada por meio do método tradicional dos flutuadores, que consiste na análise do tempo de deslocamento em um trecho de 10 m (Cunha, 1996).

**Figura 2: (A) medição da largura da água. (B) profundidade do canal. (C) velocidade da água. Fonte: Acervo dos autores (2026).**

O trabalho de campo (figura 2) foi desenvolvido em diferentes períodos do ano, contemplando as duas estações, chuvosa e seca. No total, foram realizados quatro levantamentos de campo, sendo três no período de estiagem, julho (2024 e 2025) e setembro de 2024, e outro durante a estação chuvosa, em março de 2025.

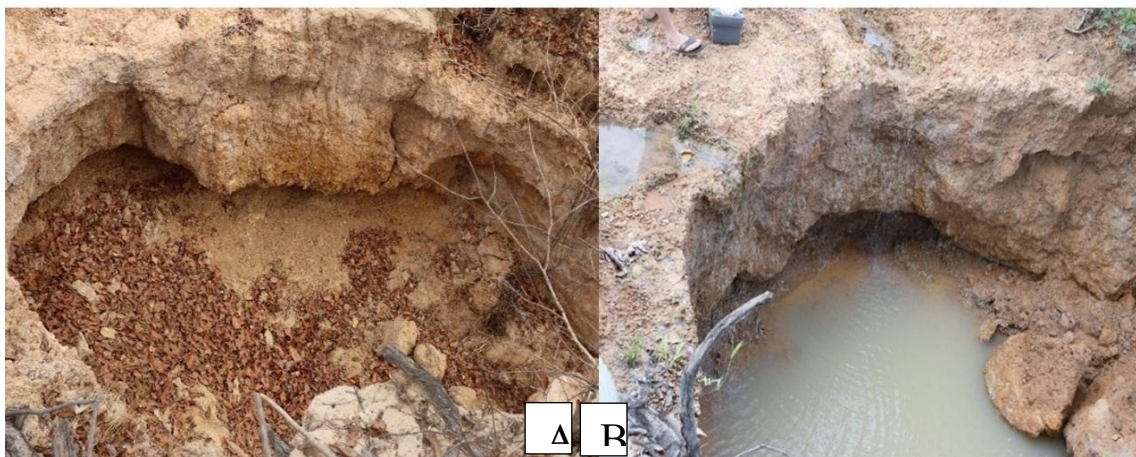
A nascente 2 encontra-se em uma propriedade particular. A atividade econômica dos proprietários, em sua maioria, é a criação bovina, portanto a área é destinada à atividade agropecuária. Este cenário é consistente com os resultados apresentados por Silva (2022), que mapeou a atividade pecuária como ocupante de 7,5% da área total do córrego Limeira, correspondendo a uma área de aproximadamente 15,96 km<sup>2</sup>. Essa nascente apresenta características típicas de nascente de sopé, com evidências de processos erosivos e assoreamento. Contudo, também recebe descarga hídrica durante o período chuvoso, conforme ilustrado na figura 5 A e B. Na figura 5A à esquerda, o monitoramento foi realizado durante o período seco, no mês de setembro 2024, enquanto na figura 5B, observa-se a nascente durante o período chuvoso, mês de março de 2025, evidenciando a variação do fluxo ao longo do tempo.

**Figura 5. A. Nascente 2, 09/2024, B. Período chuvoso 03/2025.  
Fonte: Acervo dos autores (2026).**

Com base na análise morfológica da nascente 2 apresentada, é possível identificar a atuação de processos erosivos intensos, com destaque para a erosão pluvial e a possível erosão por colapso ou subsidência. A depressão de paredes íngremes, com solo compactado, afloramentos rochosos e material orgânico acumulado, é um indício da evolução de um processo inicial de sulcos para uma ravina e, posteriormente, para uma voçoroca, forma

al. (2018), a intermitência de nascentes está relacionada às flutuações do nível d'água no aquífero, que, em períodos de seca mais prolongada, pode baixar a ponto de ficar abaixo da cota do olho d'água, resultando na interrupção temporária do fluxo superficial. Já no mês de março de 2025, a nascente 2 apresentou largura de 2,30 m e profundidade média de 0,38 m. Apesar da área da seção transversal ter sido de 0,87 m<sup>2</sup>, não foi registrada velocidade de escoamento, resultando em vazão nula (Tabela 3 - Figura 5).

Em julho de 2025, a largura do canal foi de 3,0 m e a profundidade registrada foi de 0,16 m. Durante a coleta, observou-se que a velocidade da água era nula, o que indica a ausência de débito. A partir dos dados de largura e profundidade, a área da seção transversal foi calculada em 0,48 m<sup>2</sup> (Tabela 3 – Figura 5).

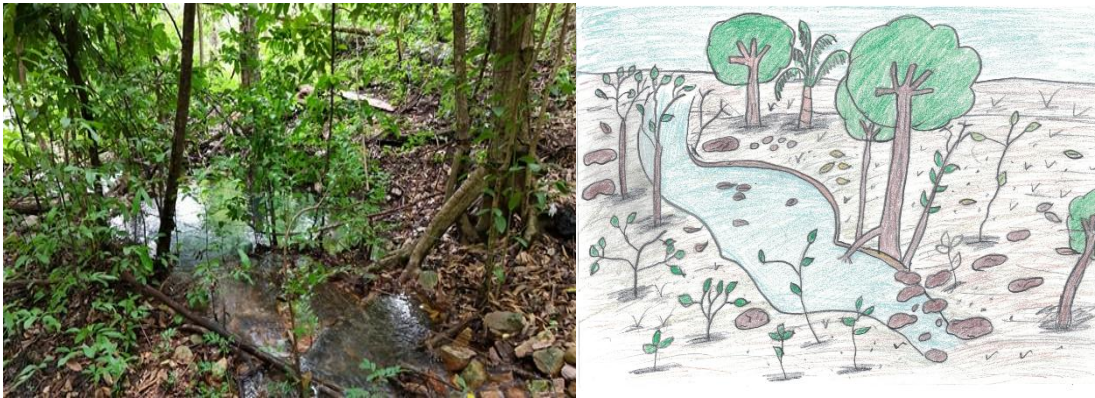
A interação entre os elementos naturais solo, água, relevo e cobertura vegetal configura um sistema dinâmico e equilibrado, de acordo com a abordagem de geossistemas proposta por Christofolletti (1999). Este arranjo sistêmico é fundamental para a conservação da biodiversidade, a regulação climática local e a manutenção dos recursos hídricos, reforçando a importância ambiental da área da nascente (Figura 7).

**Figura 7. Jussante e montante da nascente 3, registrados no mês 03/2025.  
Fonte: Acervo dos autores (2026).**

As rochas visíveis na nascente, de origem granítica ou gnáissica, possuem baixa porosidade e permeabilidade, limitando a infiltração da água da chuva e favorecendo o escoamento superficial. Como consequência, as nascentes sobre esse tipo de rocha tendem a apresentar menor capacidade de armazenamento hídrico subterrâneo, sendo mais vulneráveis à variação sazonal das chuvas.

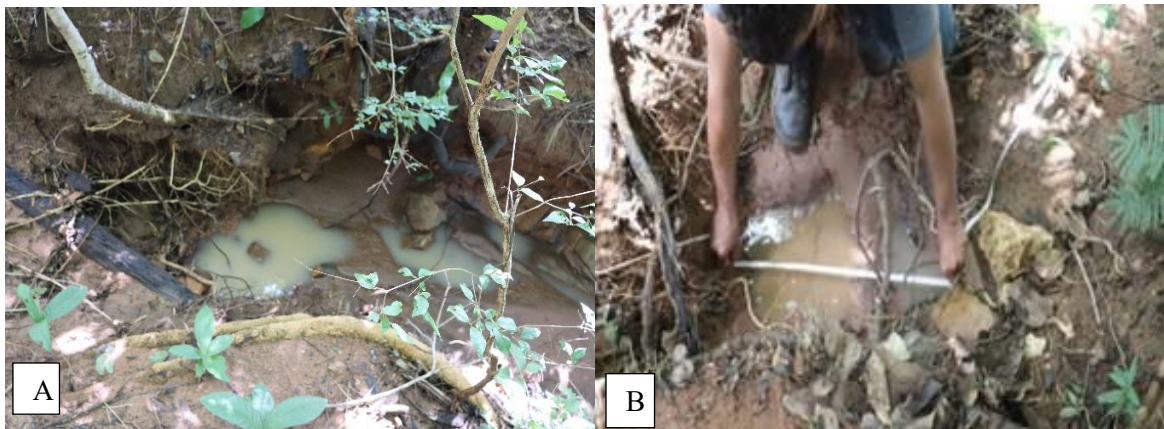
importância da análise integrada entre geologia, solo e relevo na compreensão dos impactos ambientais e da dinâmica física da paisagem. A morfologia irregular das rochas observadas no depósito da nascente 4, com bordas angulosas a subangulosas, constitui um indicativo importante da natureza e a intensidade dos processos geomorfológicos atuantes no local. Destaca-se, assim, que a presença de água barrenta infiltrada no depósito reforça a dinâmica ativa do sistema (Figura 10).

**Figura 10. Característica do fluxo da nascente 4, 03/2025**  
**Fonte: Acervo dos autores (2026).**

Apesar de estar inserida em uma área natural, a nascente encontra-se degradada. A área possui rochas e sedimentos. O cenário identificado na nascente 4 é característico de um leito de drenagem efêmero ou intermitente, típico de áreas com relevo acidentado, como encostas e sopés de serra, conforme apontam Howard (1967) e Bull (1997). Tais feições são estudadas em ambientes semiáridos e tropicais brasileiros, como evidenciado na literatura de Guerra *et al.* (2007) e Suguio (2010), refletindo dinâmicas naturais comuns nesses contextos (Figura 10).

Na nascente 4, as medições de largura e profundidade, foram realizadas apenas no mês de março, devido à ocorrência de chuvas três dias antes do monitoramento. Nos demais períodos do ano, a nascente permaneceu seca, caracterizando seu comportamento como uma nascente efêmera, com surgência restrita aos períodos chuvosos. A nascente 4 apresentou largura de 0,73 m, profundidade de 0,05 m. Não tinha velocidade do fluxo e, por consequência, não havia vazão, a área da seção transversal foi de 0,02 m<sup>2</sup> (Tabela 5- Figura 10).

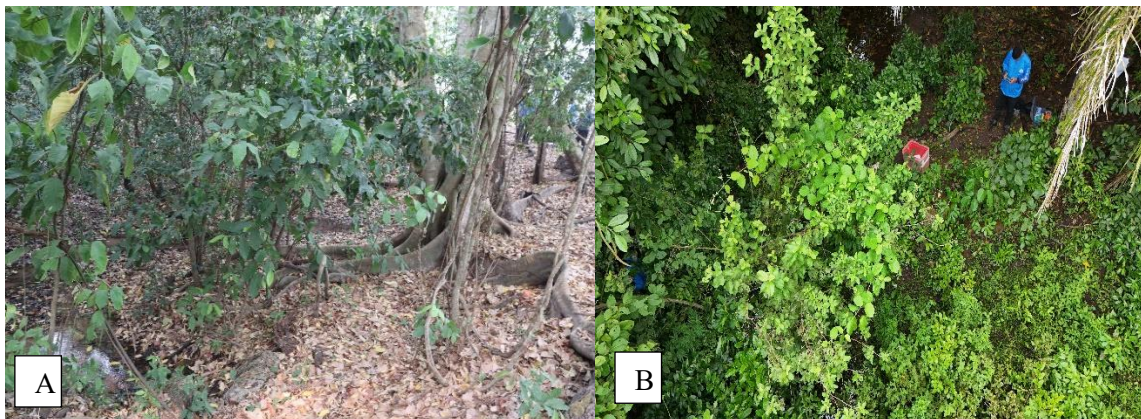
A nascente 5 está localizada em uma propriedade privada e caracteriza-se como uma nascente do tipo anfiteatro difusa, apresentando diversos pontos de afloramentos. Sua avaliação foi realizada com base em critérios físicos, hidrológicos e ambientais, sendo denominadas A, B e C (Figura 11).

**Figura 11. Área da nascente 5. Figura A, 07/2024. Figura B, 03/2025, na bacia hidrográfica do córrego Limeira.**

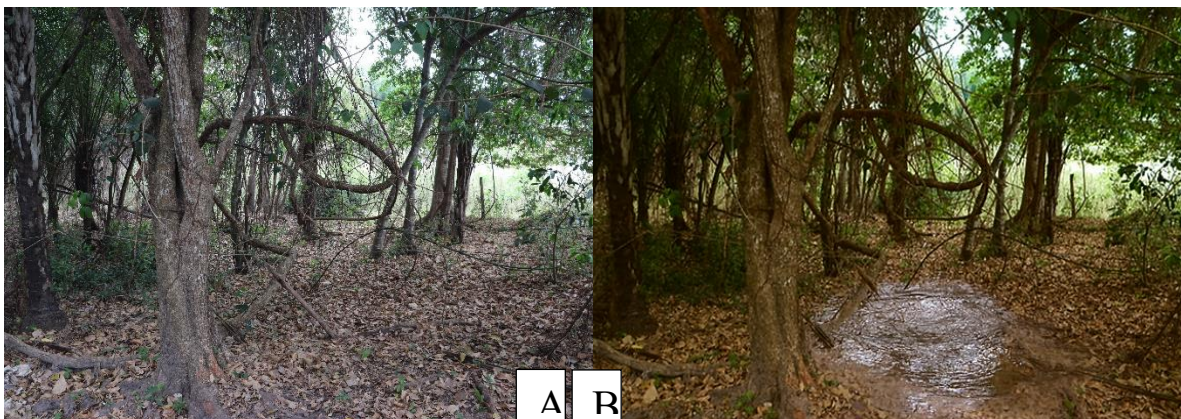
Não houve monitoramento da nascente 5B e 5C, no mês de julho de 2024, por falta de água no leito, o que caracterizou sua tipologia como intermitente, aquela cuja vazão ocorre apenas em determinados períodos do ano, cessando em outros, conforme descrito por Pereira *et al.* (2011). Essa característica hidrológica pode estar associada tanto a fatores naturais quanto a impactos antrópicos, que intensificam a irregularidade do fluxo hídrico (Figura 13).

**Figura 13 (A). Nascente 5B período seco. (B) período chuvoso  
Fonte: Acervo dos autores (2026).**

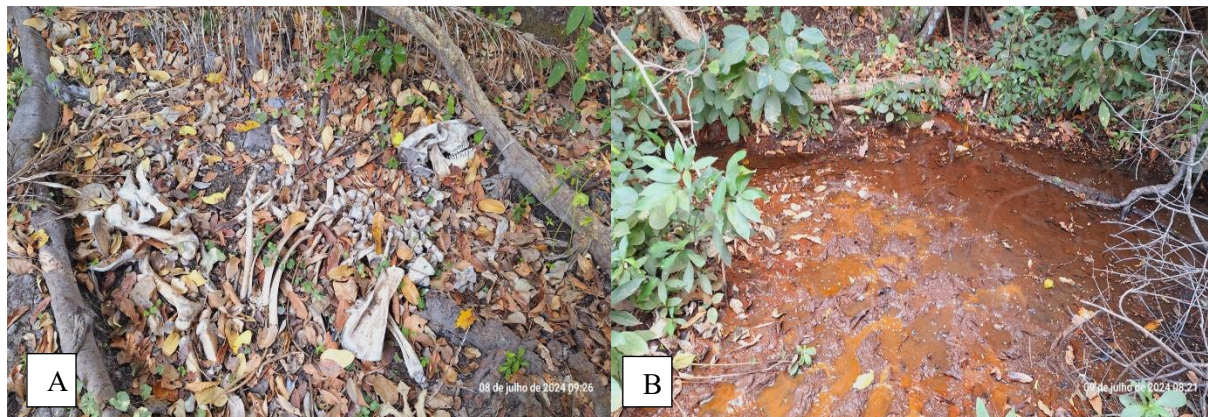
A nascente 5C no mês de julho (2025) estava com largura de 2,0 m e profundidade de 0,02 m, correspondendo a uma área de 0,04 m<sup>2</sup>. No entanto, não havia velocidade da água, implicando novamente em vazão igual a zero. Os dados indicam que, em julho, todas as nascentes analisadas apresentaram inatividade hídrica superficial, sem escoamento (Figura 14).

**Figura. 14. A. Nascente 5B, com ossada de gado, 07/2024. (B) Com acúmulo de água em 07/2025. Fonte: Acervo dos autores (2025)**

Em julho de 2025, a nascente 5A apresentou a largura de 3,75 m e profundidade de 0,06 m, resultando em uma área da seção transversal de 0,22 m<sup>2</sup>. No entanto, como a velocidade da água era nula (0 m/s), a vazão também foi zero. Os dados obtidos para a nascente 5B, no mês de julho de 2025, indicam um corpo hídrico de pequenas dimensões e com ausência de escoamento superficial no momento da medição. A largura registrada foi de 1,20 m, com profundidade média de 0,05 m, resultando em uma área molhada de 0,06 m<sup>2</sup>. A velocidade da água foi nula (0 m/s), implicando vazão igual a zero (0 m<sup>3</sup>/s<sup>-1</sup>) (Tabela 6 – Figura 14 ).
