## LEVANTAMENTO DE MANIFESTAÇÕES PATOLÓGICAS NOS CAMPUS I E JK DA UFVJM: OLHAR SOBRE OBRAS PÚBLICAS

### RESEARCH ON PATHOLOGICAL MANIFESTATIONS IN CAMPUS I AND JK OF THE UFVJM: A LOOK AT PUBLIC BUILDINGS

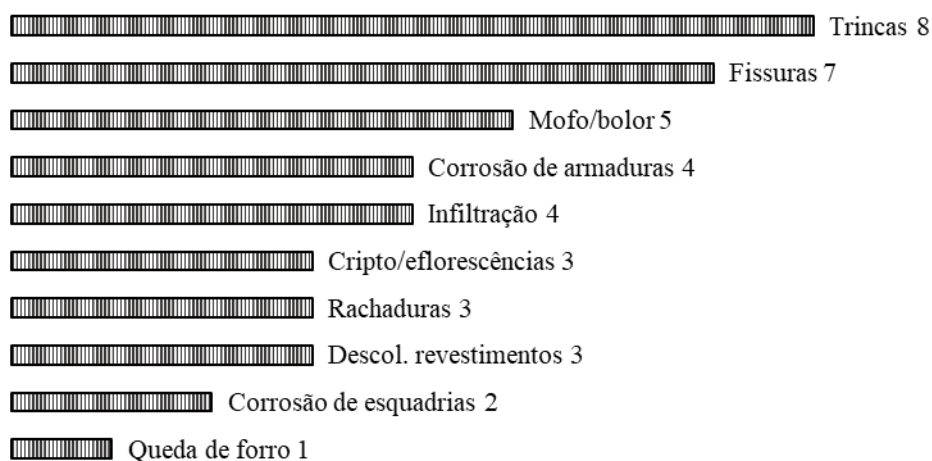
Em todos os locais estudados, foi possível observar a presença de algum tipo de patologia, sendo que, as mais frequentes são as trincas e fissuras (Figura 14). Um dos fatores determinantes destes problemas constatados foram os erros estruturais e as variações climáticas, que na região ocorrem de forma muito significativa, interferindo assim nas diferentes propriedades de dilatação dos materiais, culminando no aparecimento de fissuras e trincas.

**Figura 14.** Frequência das manifestações patológicas de acordo com as subdivisões
