## ANÁLISE DA INFLUÊNCIA DA CORROSÃO DAS ARMADURAS EM ELEMENTO DE CONCRETO ARMADO REFORÇADO COM MANTAS CFRP EM SEU COMPORTAMENTO ESTRUTURAL

### *ANALYSIS OF THE STEEL REINFORCEMENT CORROSION EFFECT ON THE PERFORMANCE OF REINFORCED CONCRETE ELEMENT STRENGTHENED WITH CFRP SHEETS*

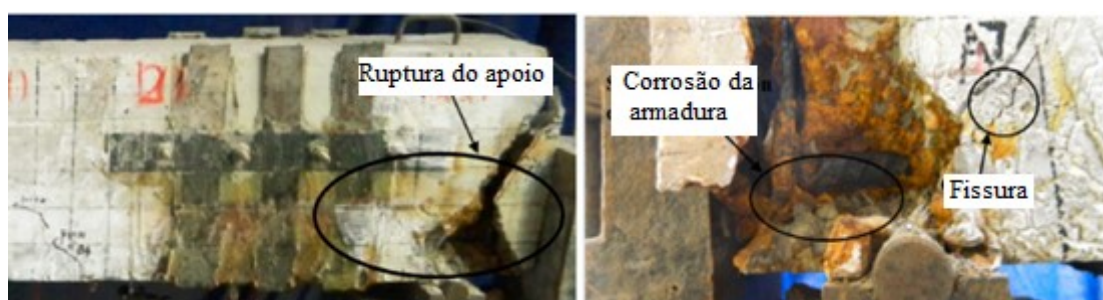
**Figura 4.** Ruptura de apoios das vigas com corrosão nas armaduras

Tang, Peng e Zhang (2020) avaliaram experimentalmente o comportamento de vigas de concreto armado com corrosão de armaduras e reforçadas externamente com chapas metálicas. As vigas de dimensões 150x300x1800 mm<sup>3</sup> foram submetidas ao ensaio de corrosão acelerada com aplicação de densidade de corrente e inserção das vigas em solução de água com 5% NaCl, de modo a atingirem perdas de massa de armadura da ordem de 10%. Posteriormente, as vigas foram reforçadas com chapas metálicas, aplicando-se esquemas de reforço à flexão e ao cisalhamento com chapas de espessuras de 5 e 3 mm, respectivamente, bem como esquema de reforço com a combinação de ambos. Posteriormente, algumas das vigas voltaram para o ensaio de corrosão de modo a atingir adicionalmente 5% de perda de massa de armadura. Os resultados indicaram incrementos nas capacidades resistentes das vigas devido à aplicação dos sistemas de reforço, sendo o esquema que combina o reforço à flexão e ao cisalhamento o mais efetivo. Para o nível de corrosão de 10%, as vigas reforçadas apresentaram capacidade resistente superior à das vigas de referência, mesmo com o processo de corrosão instalado. Já para as vigas submetidas a maior período de exposição ao ensaio de corrosão foram observadas perdas significativas da capacidade resistência e ductilidade. O modo de ruptura das vigas variou de acordo com o esquema de reforço aplicado, sendo observadas rupturas de apoios para os diferentes níveis de corrosão avaliados devido a concentrações de perdas de seção de armaduras, conforme apresentado na Figura 4.
